ABASTECIMENTO DE ÁGUA

LEVANTAMENTO E DIAGNÓSTICO DA SITUAÇÃO ATUAL

Este capítulo aborda o levantamento e diagnóstico da situação atual do Sistema de Abastecimento de Água do município de Lajeado, RS.

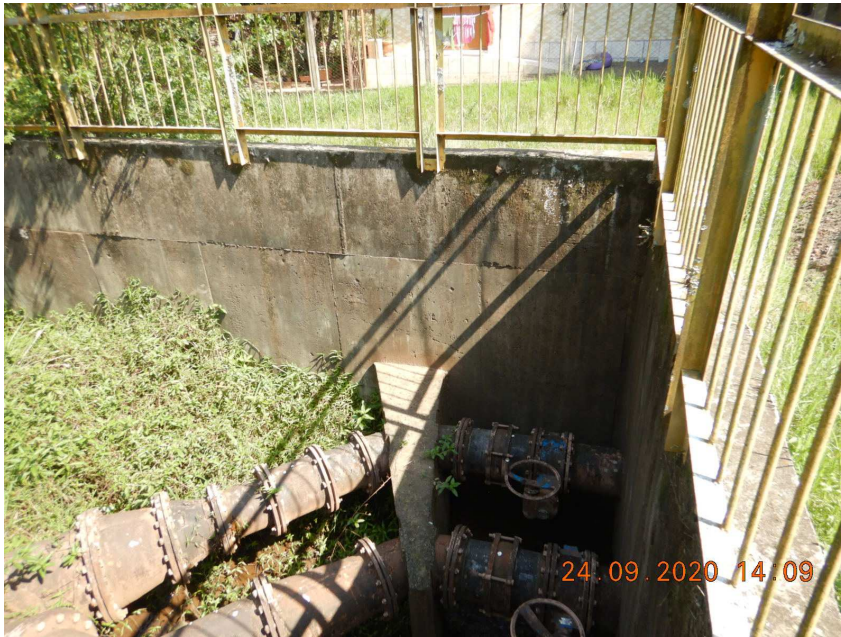
Figura 7: Ponto de saída do recalque “novo”

Não há instalação de macromedidor do tipo eletromagnético na saída da captação, tampouco se conhece a real capacidade de trabalho das adutoras.

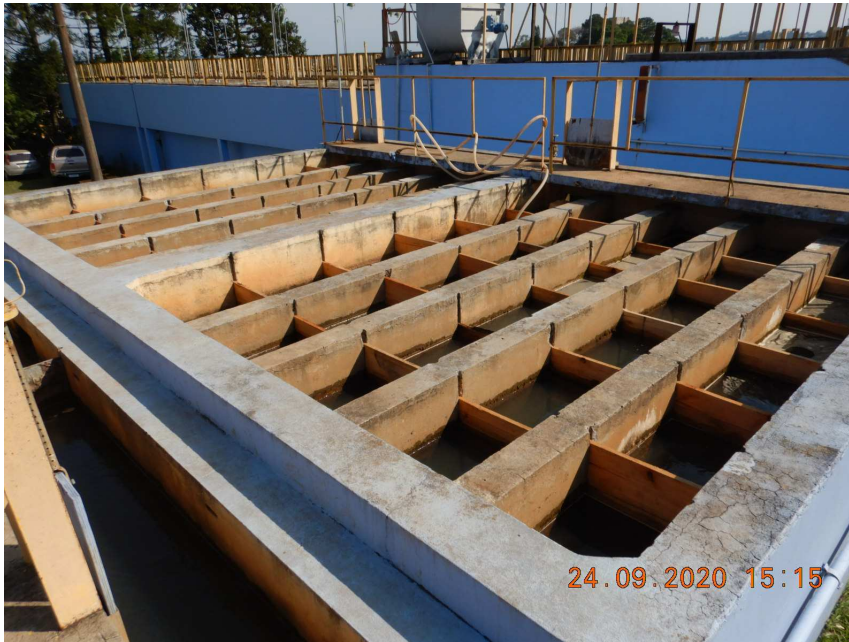
Figura 22: Sistema de floculação hidráulica (estava em manutenção no momento da vistoria)

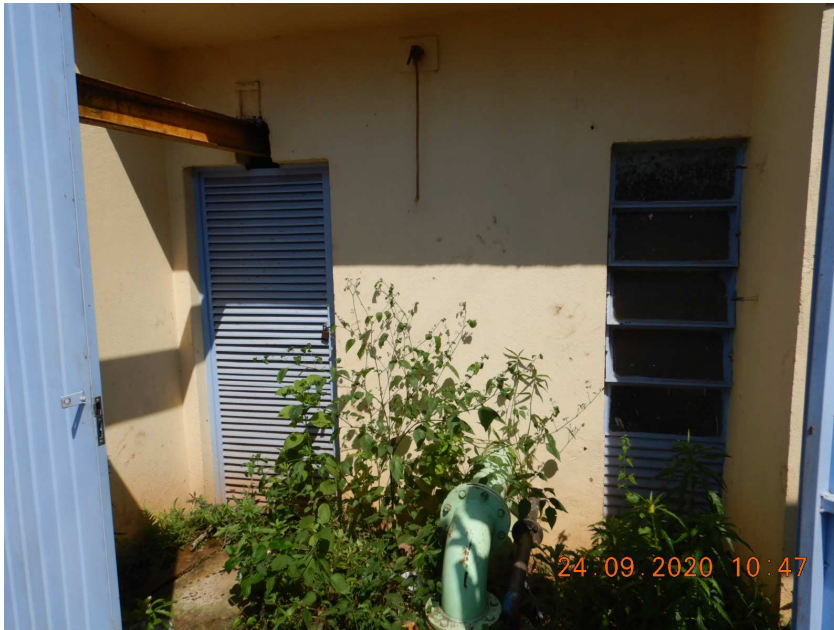
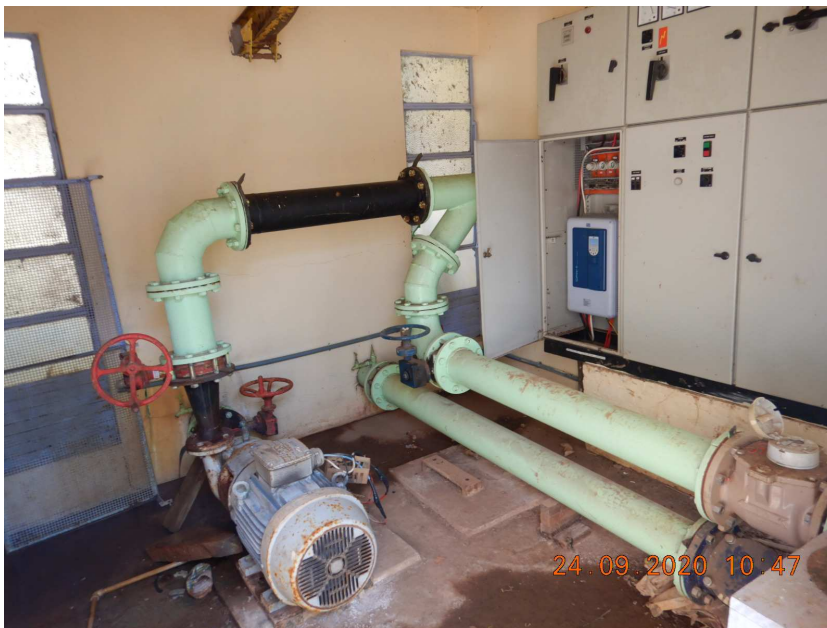
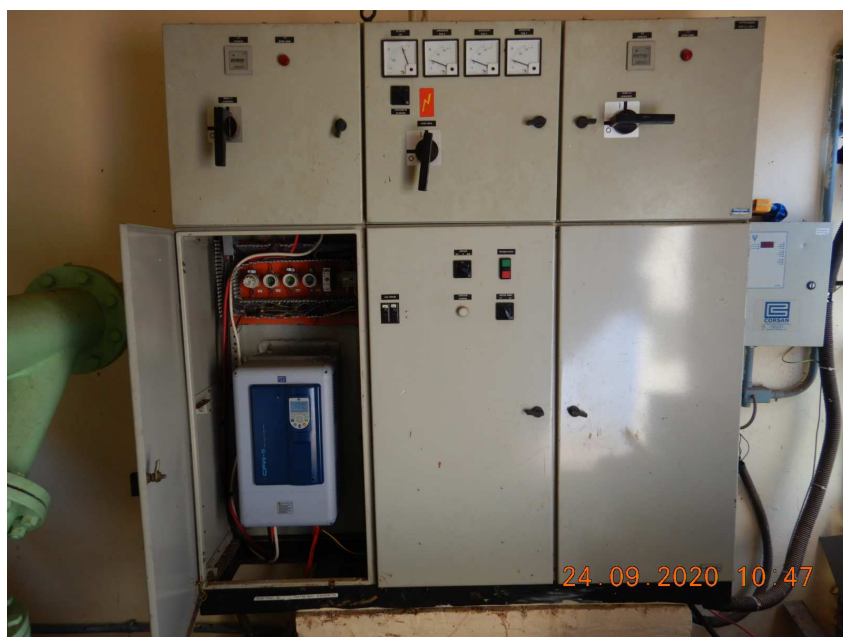
O recalque se dá com o objetivo de abastecer em marcha o Bairro Conservas e o reservatório elevado localizado no mesmo bairro. Não há macromedidor instalado na saída da unidade operacional e, durante a vistoria, foi observado vazamento na bomba, necessidade de roçada no pátio e acúmulo de resíduos no local, como pode ser visto nas Figuras 47, 48 e 49.

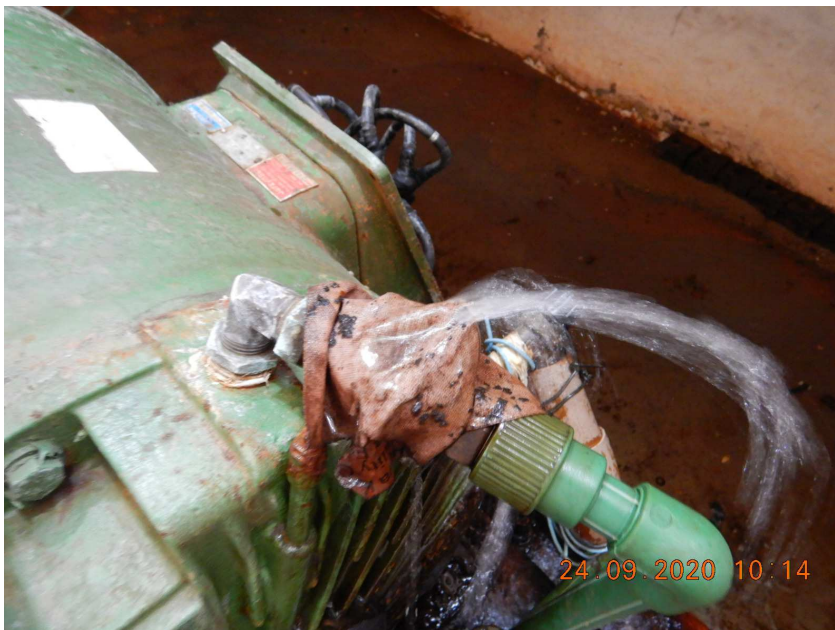
O recalque se dá com o objetivo de abastecer em marcha o Bairro Montanha e o reservatório localizado no mesmo bairro. Não há macromedidor instalado na saída da unidade operacional e, durante a vistoria, foi observado que a edificação de abrigo se apresenta em razoável estado de conservação, porém havia vazamento nos motores, como pode ser visto nas Figuras 50 a 53.

Figura 52: Vazamento em um dos CMB da EAT 09

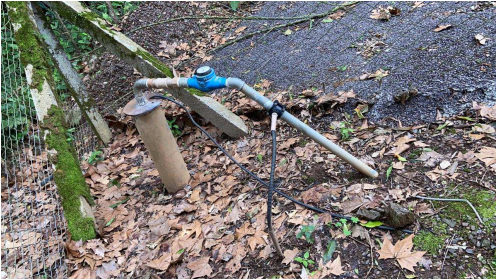
<ol style="list-style-type: none">4. Hidrômetro não permite a leitura, há infiltração interna.

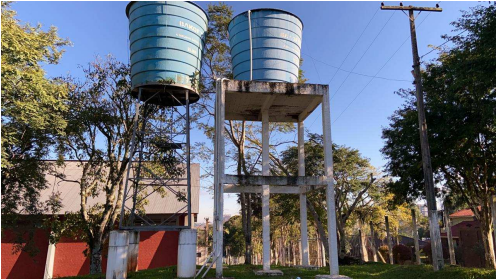
<p>4. Falta de acesso (escada), com guarda-corpo, para possibilitar inspeção e limpeza do reservatório.</p> <p>Obs. Havia pequenos vazamentos, causando infiltração na estrutura.</p>
<p>5. Planilha de monitoramento de Cloro não estava em local de fácil acesso, deve encontrar-se preferencialmente na casa química para verificação in loco.</p>	
<p>6. Falta apresentar horas de operação/dia do poço; Vazão liberada.</p>	
<p>7. Falta planilha de registro de controle/leitura do hidrômetro do poço.</p>

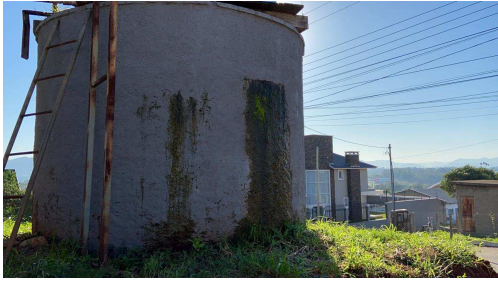
4. Pontos de infiltração e vazamentos, conforme foto e em outros pontos do complexo de reservatórios.

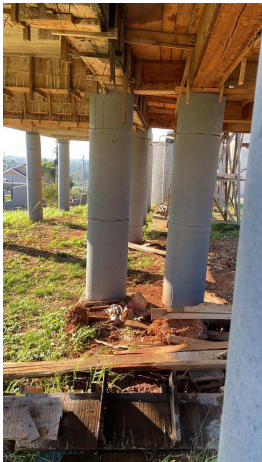
<p>5. Presença de infiltrações, material que fora feito as caixas das vigas, deixados no local, vários pregos ainda nas madeiras, deixando perigoso o local para as crianças, fácil acesso.</p>
<p>6. Certificado de limpeza de reservatório realizado pela última prestadora de serviço, não cita o(s) endereço(s) do(o) reservatório(o) e capacidade dos mesmos.</p>

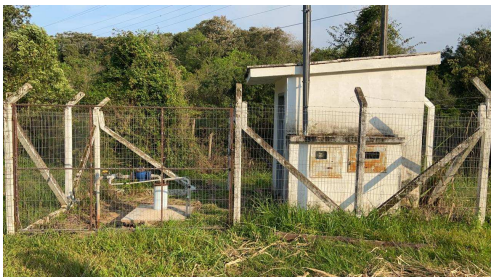
1. Laje sanitária com desgaste que pode facilitar a infiltração indesejada no poço.

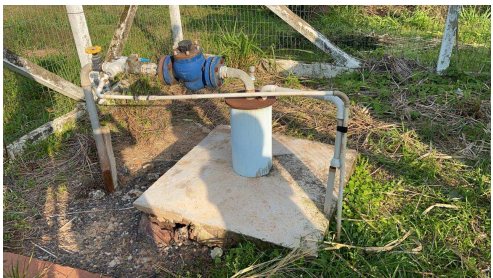
2. Falta torneira de água bruta que possibilite a coleta.

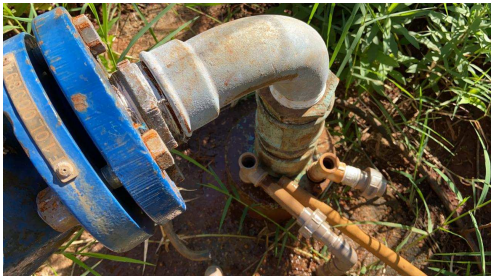
1. Encanamentos de apoio (suspiros) abertos junto ao poço e com vazamento.

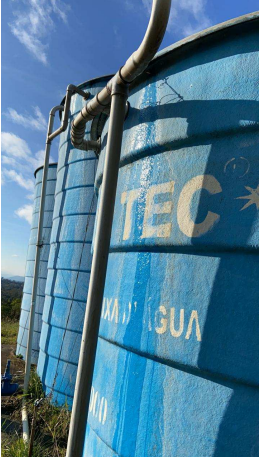
4. Vazamento no reservatório, com desperdício de água.

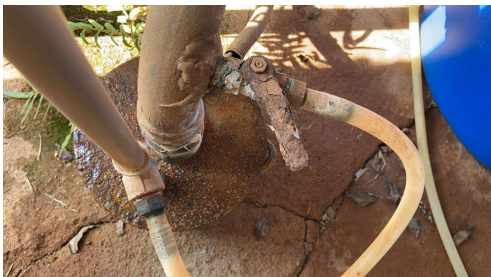
2. Laje sanitária com rachaduras facilitando infiltrações. 3. Falta de manutenção preventiva, torneira em péssimo estado de conservação.

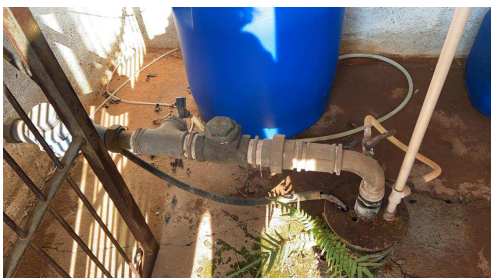
4. Falta de identificação na bombona de desinfetante diluído ou no concentrado (lote, vencimento, fabricante, registro).

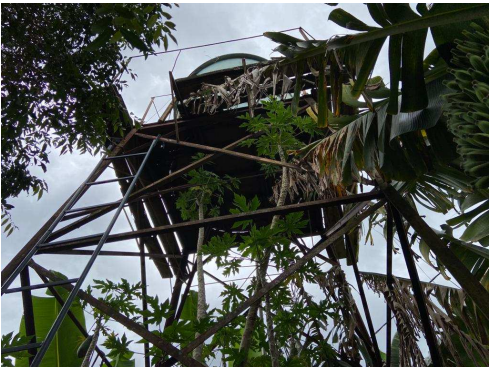
<p>5. Não há segurança para acesso ao reservatório, escada sem guarda-corpo e estrutura de plataforma deficiente para auxiliar no momento da higienização do reservatório. Não foi possível verificar as condições da tampa de inspeção por considerar a segurança deficitária.</p>
<p>6. Cadastro do SISÁGUA não foi atualizado para o ano de 2020, última atualização 30/01/2019. Segue formulário anexo ao relatório, enviado por e-mail.</p>	
<p>7. SAC responde com CPF, não tem CNPJ, bem como atividade do CNAE 36.00-6-01 - Captação, tratamento e distribuição de água.</p>	
<p>8. Registro: Falta planilha de controle/leitura do hidrômetro do poço diária, consumo.</p>	
<p>9. Planilha de controle de Cloro: na coluna da rede de distribuição não consta a identificação do ponto da rede que efetivamente foi realizada a coleta, planilha atual apresentada na Vigilância Ambiental não possibilita tal verificação. No local da SAC não foi possível avaliar tal planilha, a qual é de desconhecimento do proprietário, o que indica que não é realizado leitura diária como consta na planilha entregue mensalmente a este setor.</p>
