Diagnóstico Arroio do Engenho  
Setor 1- PT nº 933-02/2018

**Relatório Técnico N° 933-02/2018**

**PROJETO NOSSO ENGENHO**  
*RECUPERAÇÃO DE CURSO HÍDRICO*

**DIAGNÓSTICO**

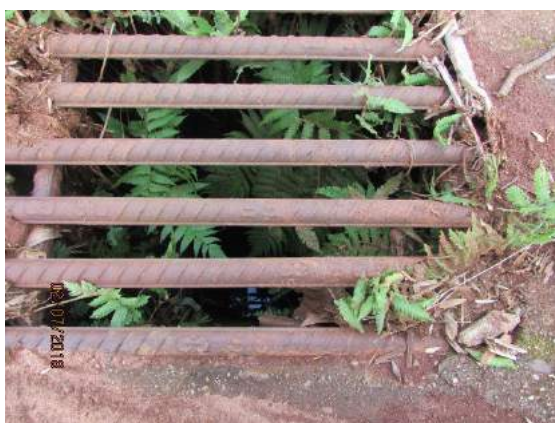
No ponto de número 2 é possível visualizar o arroio sob um bueiro pluvial. O local já foi alvo de reclamações de maus odores e de denúncias de ligações clandestinas de esgoto residencial, o que justifica o mau cheiro.

Figura 2: Primeiro ponto de acesso do Arroio do Engenho próximo a sua nascente.

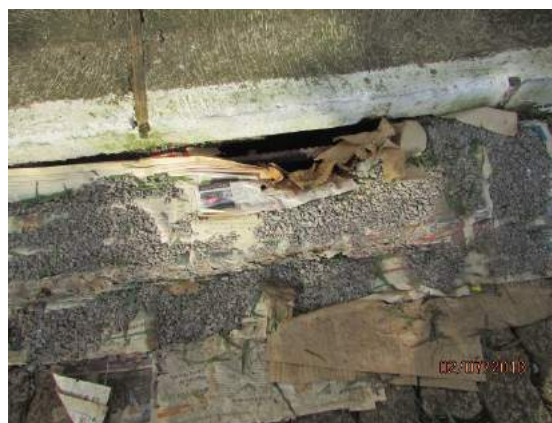
No momento da vistoria no local, foram recebidas diversas reclamações de mau cheiro provocado pelo descarte indevido de efluentes residenciais no leito do arroio. O morador Vitor Valentin relatou que, uma vez por semana o odor dos bueiros e do acesso em frente à sua casa fica muito intenso, coincidindo com o bombeamento de efluentes residenciais do edifício São Francisco (rua Alma Lawall, nº 277). Em conversa com a síndica do edifício, Sra Marli Gall, esta confirmou o lançamento dos efluentes. Segundo ela, o proprietário do edifício, Sr. Décio José Hamester, está providenciando a instalação de um filtro, para posterior despejo no arroio. Foi solicitado o número de telefone do Sr. Vitor (997756973), para que se possa fazer uma vistoria quando os odores estiverem muito elevados. Devido aos fortes odores, os bueiros foram fechados com papelão e brita pelos moradores do entorno.

Figura 5: Fechamento dos bueiros pela população

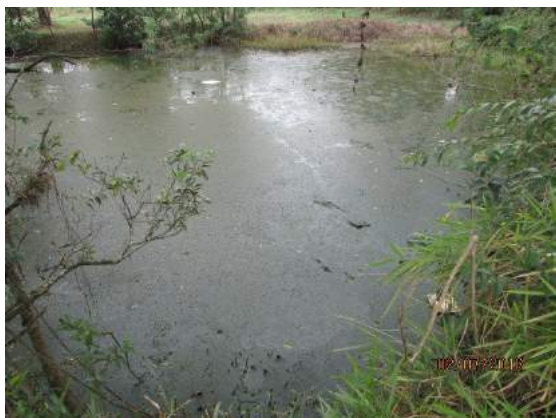
Figura 8: Lagoa próxima ao curso do arroio do Engenho

Próximo ao curso do arroio, existe uma lagoa para qual escoa uma parte da vazão proveniente do Engenho, gerando um local onde a água se apresenta com péssima qualidade.

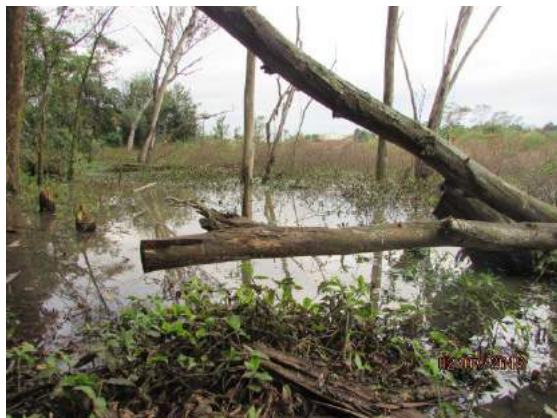
Figura 10: Lagoa com vegetação tipo wetland encontrados ao longo do curso do arroio do Engenho.

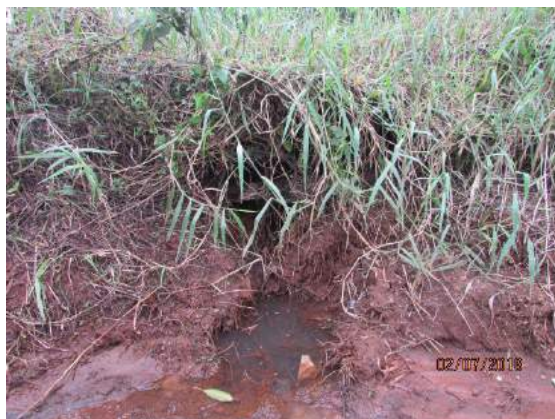
Após passar pelas lagoas tipo *wetland*, o Arroio do Engenho segue por uma abertura natural e a foi possível observar um aumento significativo da qualidade da água.

Figura 11: Saída do arroio da sequência de lagoas tipo wetland

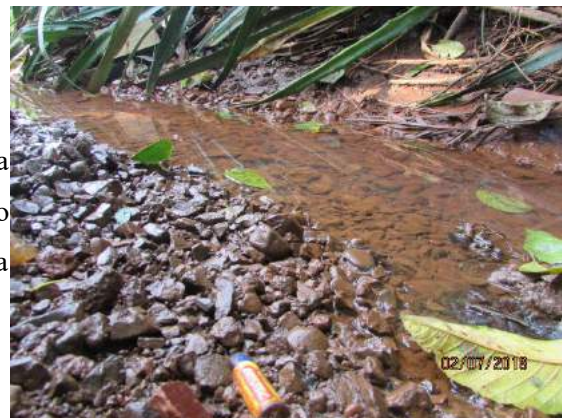
Neste trecho, visivelmente a água apresenta uma boa qualidade, com profundidade menor que 5 cm, sendo verifica a presença de resíduos no seu leito. Destaca-se a existência de uma pilha e um pneu submersos no lodo.

Figura 14: Leito do arroio com presença de resíduos

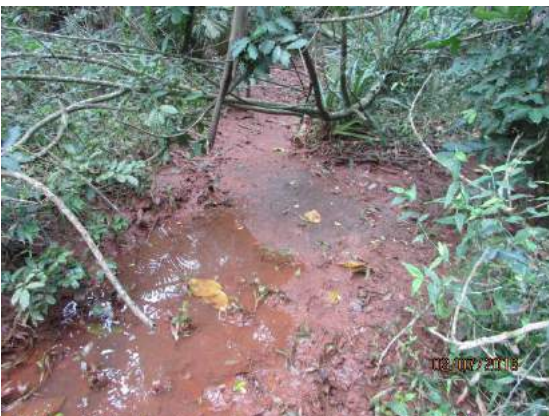
Figura 15: Infiltração no solo

As margens do leito possuem uma vegetação relativamente densa. Neste ponto o fluxo do arroio cessa e ocorre a infiltração da água no solo.

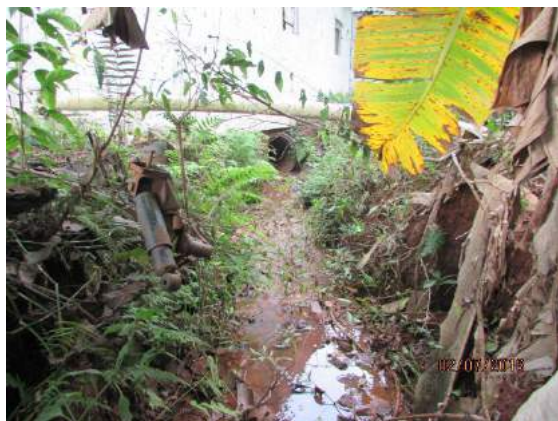
Figura 17: Detalhe do início da canalização diretamente abaixo da construção

Após atravessar a rua, a canalização cessa por cerca de 15 metros e recomeça diretamente abaixo de um pavilhão em alvenaria. No local há um pequeno escoamento e a água apresenta uma coloração levemente acinzentada, indicando a presença de esgoto. Deste ponto em diante, seguiu-se pela rua Agostinho Miorando até a rua Bom Retiro do Sul, e depois pela rua José Petri, até encontrar novamente o local onde a canalização novamente abre.

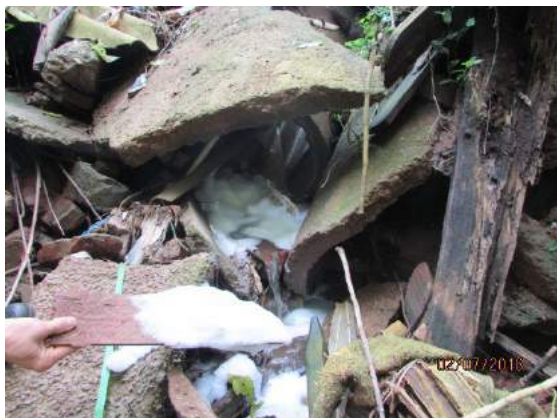
Este ponto é caracterizado pela existência de uma área pertencente ao Município, localizada junto a rua Venâncio Aires, pela qual o arroio atravessa sem canalização. No início deste trecho encontram-se duas tubulações. Na ocasião da vistoria ambas apresentavam escoamento com vazões semelhantes. Uma delas era decorrente da canalização do Arroio do Engenho e a outra, contribuição de esgoto doméstico proveniente das imediações. Em uma das tubulações foi possível identificar grande quantidade de espuma no efluente. No local também foi encontrado um volume significativo de entulhos de construção e resíduos de diversos tipos, provavelmente descartados pela população das redondezas.

Figura 20: Espuma em efluente canalizado para arroio

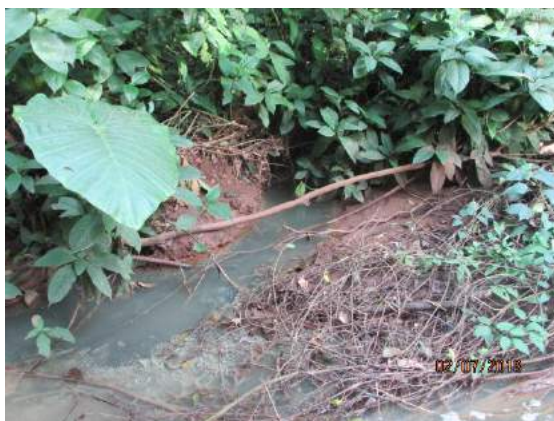
Acompanhando o leito do arroio, pode-se verificar a presença de grande quantidade de resíduos descartados por todo o trecho. No local ocorre uma vegetação densa e bem preservada. A água apresenta coloração acinzentada e em diversos trechos há o acúmulo de matéria orgânica em decomposição e mau cheiro. A profundidade do arroio neste trecho é de 5 a 10 cm.

Figura 23: Coloração característica da água do arroio

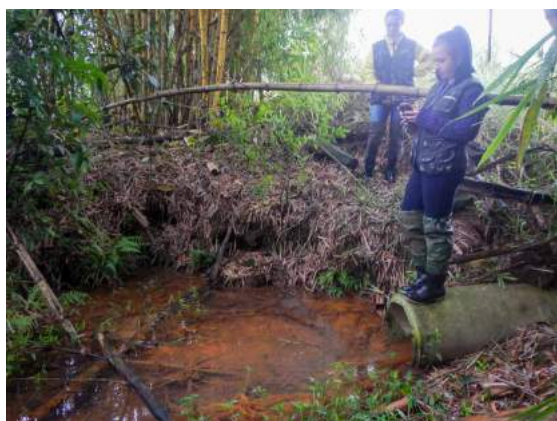
Figura 28: Afluente formado pela canalização da área do Clube

Ao lado do campo de futebol há indícios da instalação de uma canalização. Não se tem informações sobre a origem da água de tal sistema. Apenas é possível identificar que tal fluxo contribui para o Arroio do Engenho, pois deságua em um ponto acima do local de término da canalização. Neste ponto, a água apresenta, visualmente, uma boa qualidade, inclusive foi identificada a presença de fauna no pequeno leito

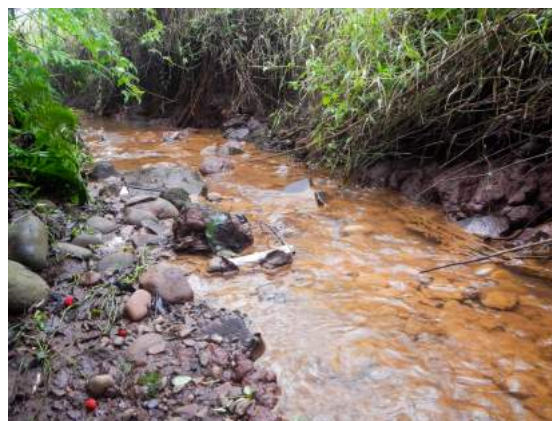
Neste ponto ocorre a entrada de um afluente. O curso não possui uma calha definida, mas foi possível identificar uma vazão considerável.

Figura 29: Local onde ocorre a entrada do afluente

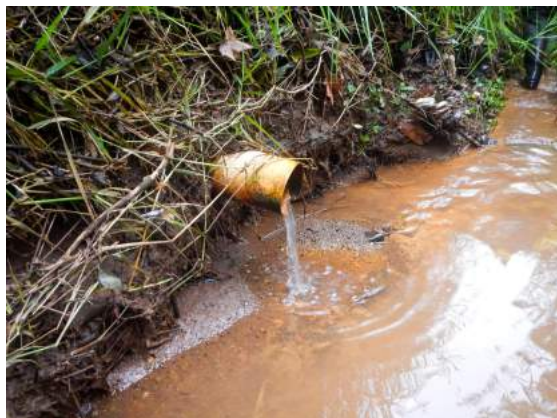
*Figura 30: Contribuição de efluente*

Identificou-se uma contribuição canalizada através de um tubo de PVC. Não foi possível determinar a origem de tal canalização, supondo-se que seja proveniente da propriedade do Instituto Federal, cujo lote faz divisa com esse trecho do arroio.

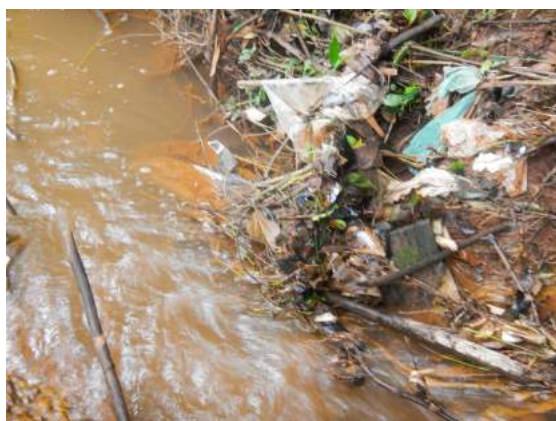
O leito segue por uma área cujas margens são recobertas por vegetação herbácea com predomínio de gramíneas. A água visualmente apresenta uma qualidade baixa, mantendo-se o acúmulo de matéria orgânica. Neste trecho, foram identificados diversos pontos com acúmulo de resíduos no leito do arroio.

*Figura 32: Acúmulo de resíduos no leito*

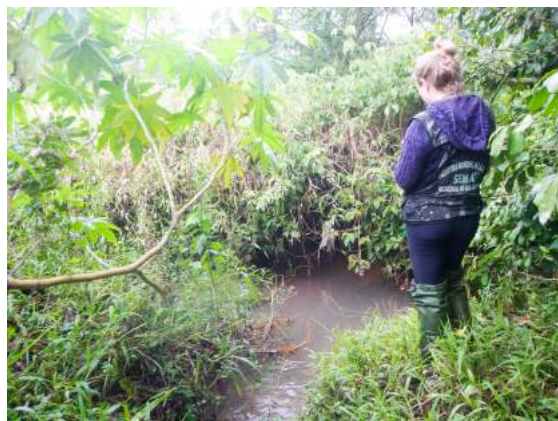
Figura 33: Próximo a entrada de afluente

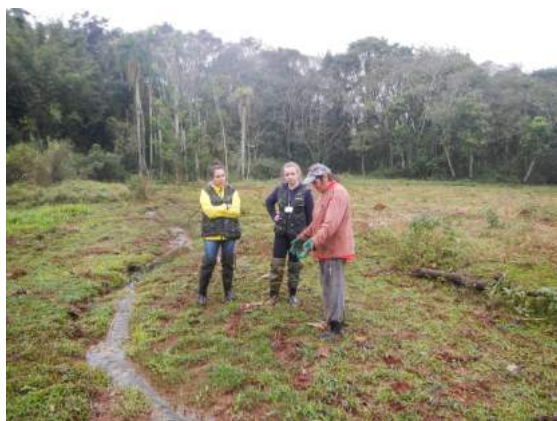
Na margem oeste, foi identificado um curso d'água que escoar até o arroio. A proprietária da área, Sra. Marli Weissheimer, informou que o mesmo é decorrente do efluente proveniente da empresa Florestal Alimentos S/A. A Sra. Marli relatou ainda que, em diversas ocasiões a água do curso apresenta coloração esverdeada, rosada ou até mesmo azulada. No leito ocorre a formação de diversos aglomerados de matéria orgânica, da mesma forma que foi identificado em outros pontos do arroio. Foi possível sentir um odor adocicado na água, indicando a presença de algum tipo de aromatizante. Seguindo esse curso, chega-se a uma vala com paredes altas, muito provavelmente erodida pela ação das águas pluviais. Nesse ponto a coloração da água é esverdeada e o odor adocicado é marcante.

*Figura 43: Curso d'água na propriedade de Marli Weissheimer*

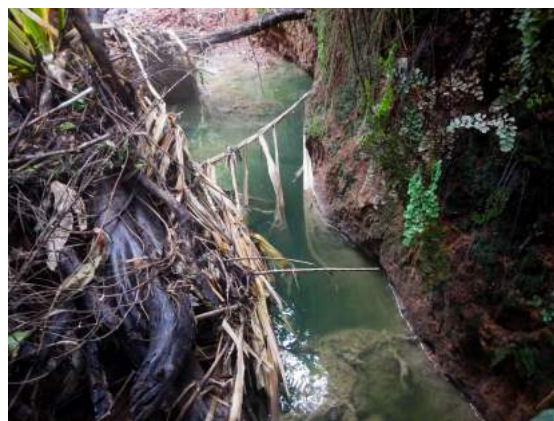
*Figura 42: Água com coloração esverdeada*

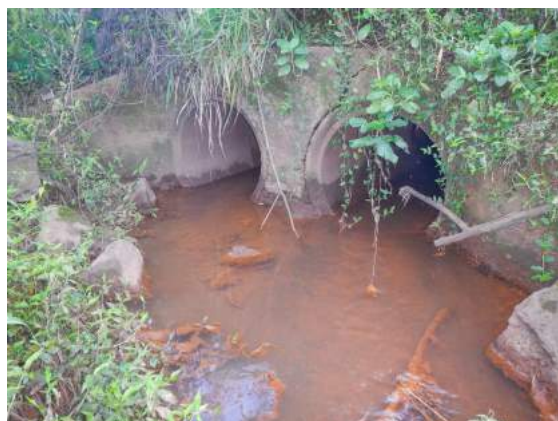
Neste ponto verifica-se a existência de dois canos de concreto atravessando a rodovia BR 386, localizados em frente a empresa BR Wikar. Neste trecho o Arroio do Engenho não está canalizado, porém, não há como afirmar se este é o seu curso natural ou se sofreu alguma alteração. Pressupõem-se que neste local foi construída uma vala para o escoamento das águas pluviais advindas da rodovia e o arroio teve seu percurso direcionado para esta vala. Trata-se de uma área com vegetação herbácea, alguns cactos, formação de vegetação por sobre o leito do arroio, devido a carga orgânica oriunda de dejetos sanitários.

*Figura 48: Canalização sob a BR 386*

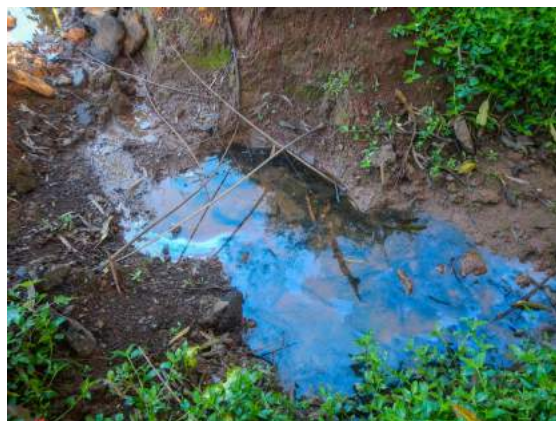
Nas proximidades da empresa Giovanella é possível visualizar indícios de contaminação por óleo automotivo. Trata-se de um tubo de concreto que finaliza junto ao muro de cercamento da empresa e continua em uma valeta, escoando até o córrego.

*Figura 50: Indícios de óleo na canalização pluvial advinda das proximidades da empresa Giovanella*

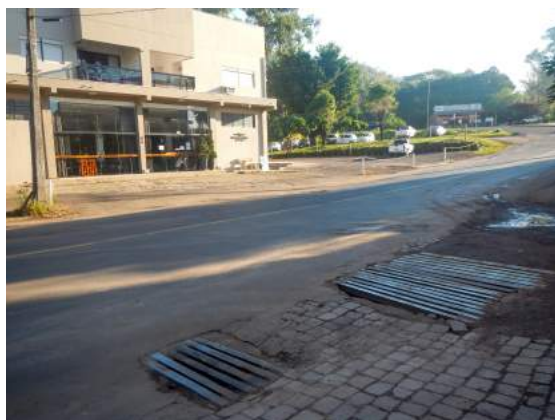
*Figura 54: Visualização dos tubos de escoamento pluvial e do arroio canalizado*

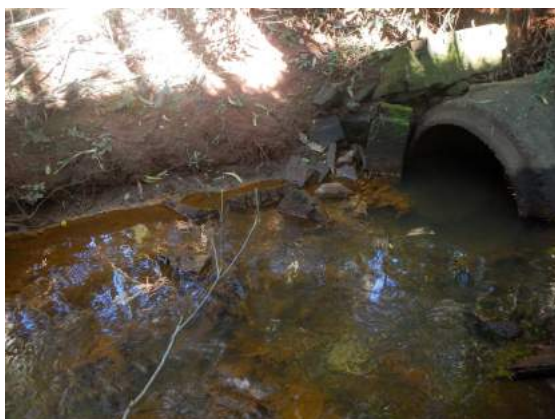
Neste ponto ocorre o encontro de canos provenientes do escoamento do Arroio do Engenho, córrego sem denominação (bairro Montanha) e esgotamento sanitário, que se juntam em uma nova canalização de diâmetro muito superior. Esta tubulação maior foi autorizada por esta Secretaria e executada em lote pertencente a empresa Tritec. Até este trecho, a vegetação predominante segue sendo de eucaliptos.

*Figura 56: Chegada dos tubos do arroio do Engenho e demais contribuições*

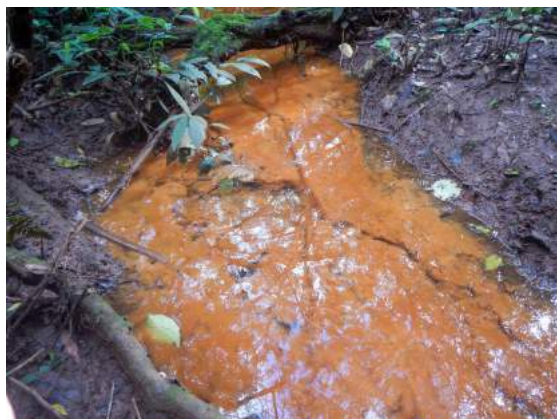
Verificou-se a entrada de um curso de água, muito provavelmente originário da região de banhados que costeia a rodovia BR 386, próximo ao trevo de entroncamento com a RS130. Aparentemente não se trata de contaminação antrópica e sim de um precipitado de compostos de ferro e manganês, presentes no solo da região, com acentuado odor metálico.

Figura 63: Detalhe do precipitado laranja

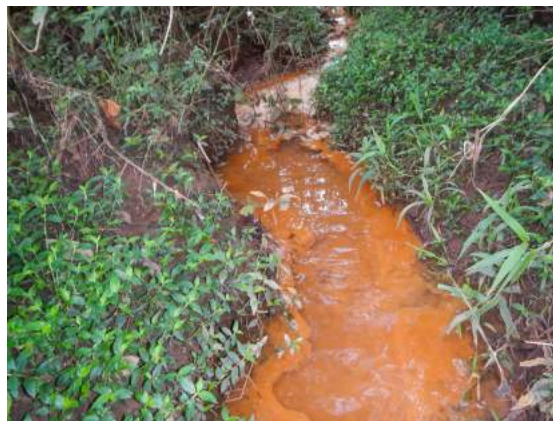
Figura 64: Entrada de curso de água alaranjada

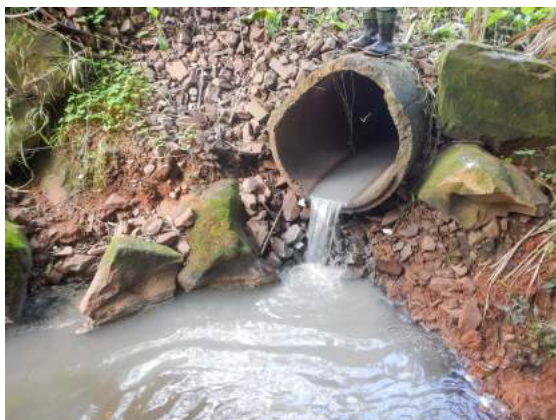
efluentes comercial e residencial bem visíveis. Na porção sudoeste, é possível visualizar dois canos de concreto, ambos vindo da canalização pluvial da Av. Dos Quinze. No momento da vistoria, um deles despejava um efluente de coloração cinza e o outro um efluente contendo borra de óleo automotivo. Neste local já houve denúncia de maus odores e contaminação com óleo, efetuada por morador das proximidades. Neste trecho, a calha do córrego está altamente impactada, com muito odor e matéria orgânica em todo o trecho. Há incidência de vegetação arbustiva nas margens, junto aos canos e ao concreto.

*Figura 69: Saida de água cinza*

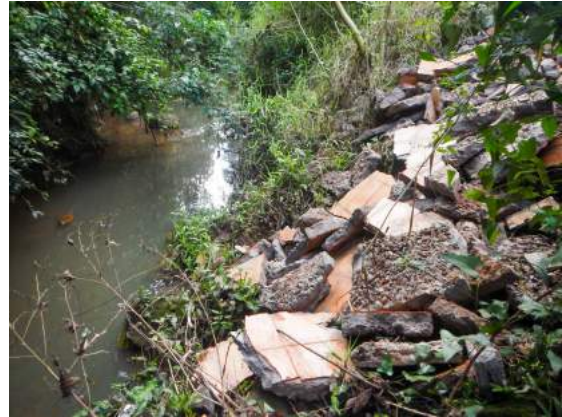
*Figura 72: RSCC na margem do arroio*

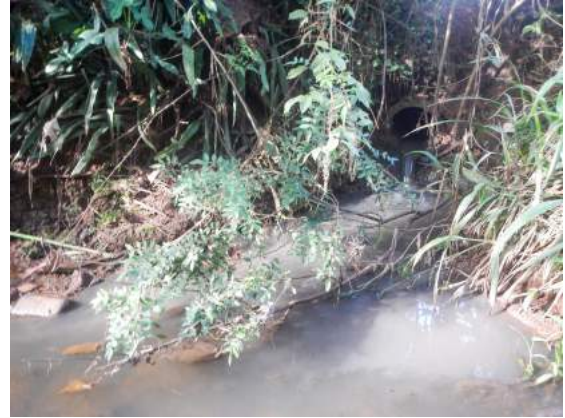
*Figura 74: Entrada de esgoto junto a canalização pluvial da rua*

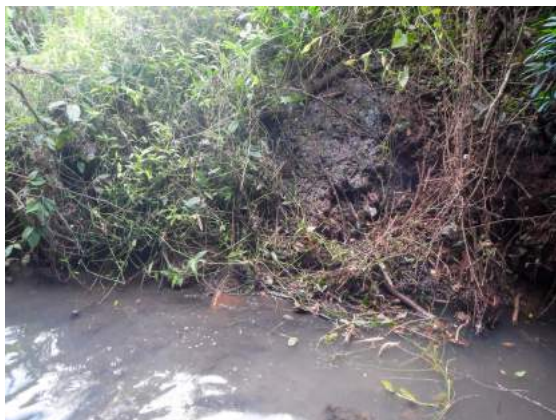
Neste ponto é possível observar um aumento significativo das contribuições de esgoto. Tendo em vista o tempo seco no momento da vistoria, todo o efluente direcionado pelos canos de drenagem pluvial é de origem sanitária e comercial. A foto 75 demonstra uma saída de esgoto aparentemente *in natura*, sem canalização, que escorre por entre a vegetação da margem até atingir o leito do córrego. Ao longo do trecho foram encontradas pias de uso doméstico e resíduos de construção civil.

*Figura 75: Esgoto in natura escorrendo pela margem do arroio*

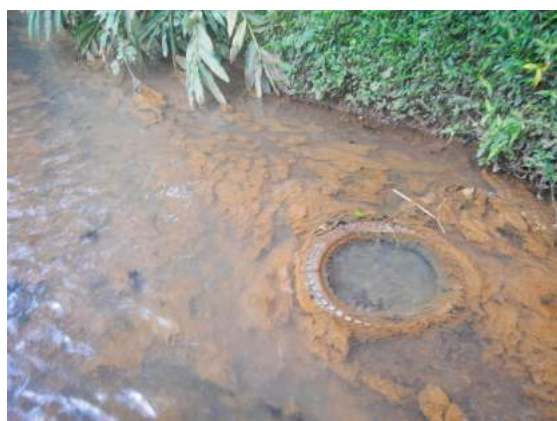
Aqui encontramos mais uma saída de canalização pluvial, mas devido a falta de chuvas no momento da vistoria, verifica-se ser apenas esgoto sanitário. A qualidade neste ponto do arroio está bem crítica, sendo caracterizada por uma água de coloração cinza e grande volume de matéria orgânica sendo decomposta no leito. É possível observar densas placas de colônias que vão se soltando à medida que se caminha pelo leito, além do odor característico de esgoto ser bastante acentuado.

*Figura 77: Placas de matéria orgânica em decomposição*

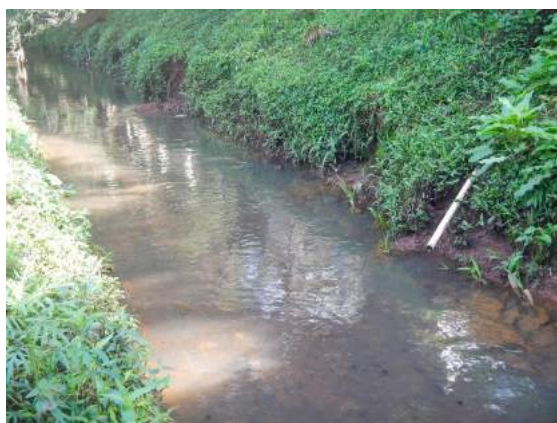
*Figura 79: Canalização de esgoto da residência.*

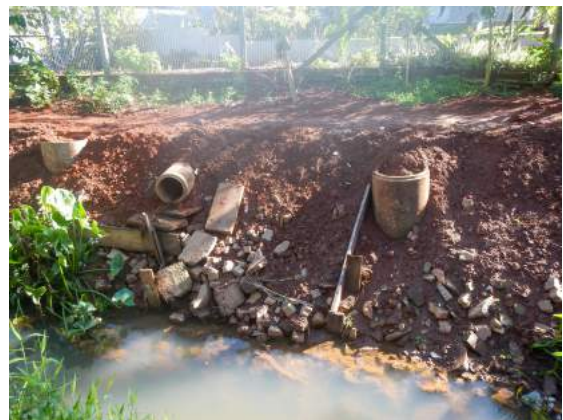
*Figura 84: Margem aterrada recentemente e canos de concreto aparentes*

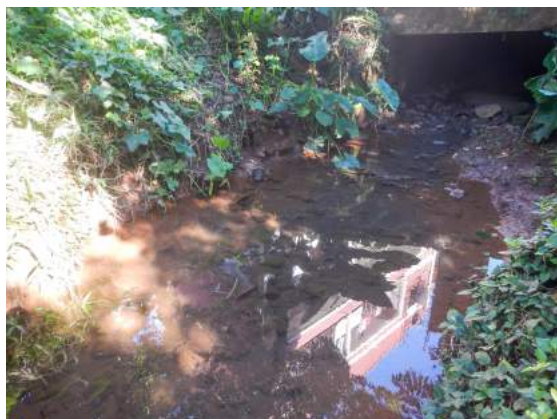
O referido parque encontra-se em situação de abandono, com bastante vegetação em ambos os lados, depósito de lixo domiciliar e empresarial e sem iluminação em todo o seu percurso. Após atravessar o parque, o canal segue em direção a Av. Alberto Pasqualini.

*Figura 88: Contribuição a Sul do canal*

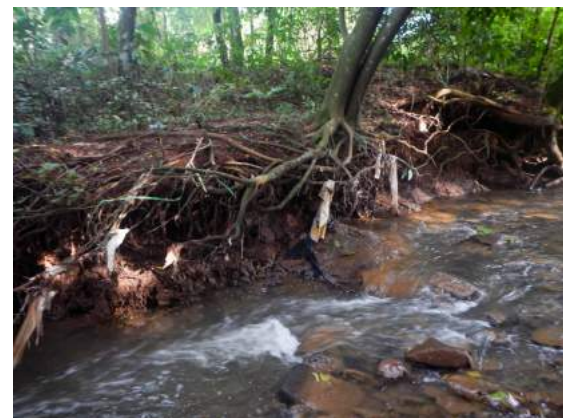
*Figura 99: Assoreamento da margem do arroio*

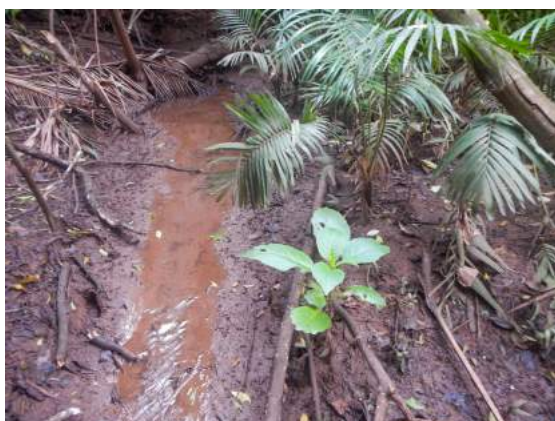
Como resultado do trecho alagado que há na margem do arroio, há a formação de um pequeno curso hídrico. No local foi identificado um tipo de intervenção a fim de barramento. Na outra margem, percebeu-se o acúmulo de um sobrenadante oleoso na água do arroio.

*Figura 104: Curso hídrico formado no trecho*

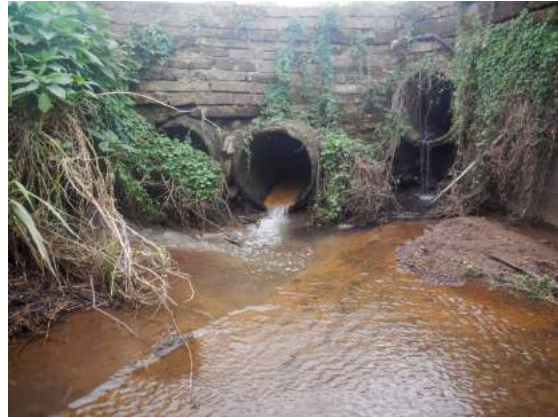
Figura 111: Contribuições no local onde o arroio atravessa a BR

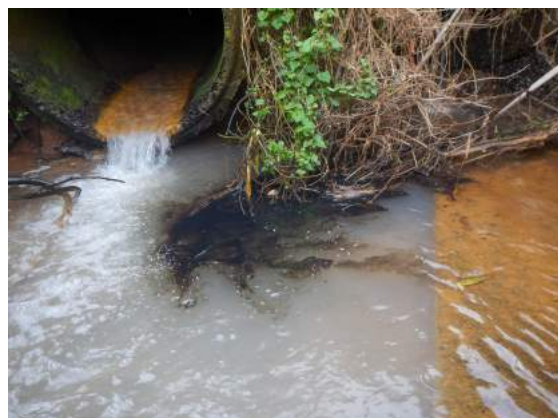
Figura 113: Contaminação de óleo no arroio

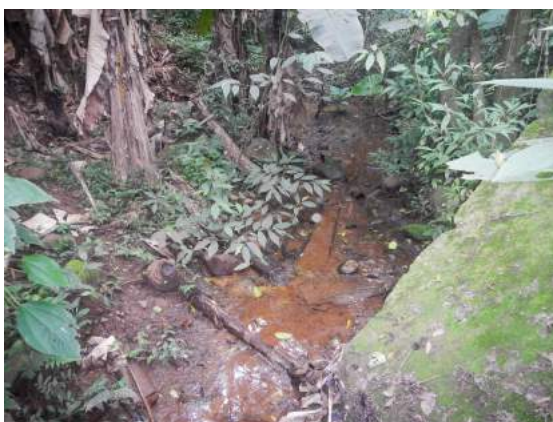
*Figura 116: Local onde foi constatado forte odor de óleo*

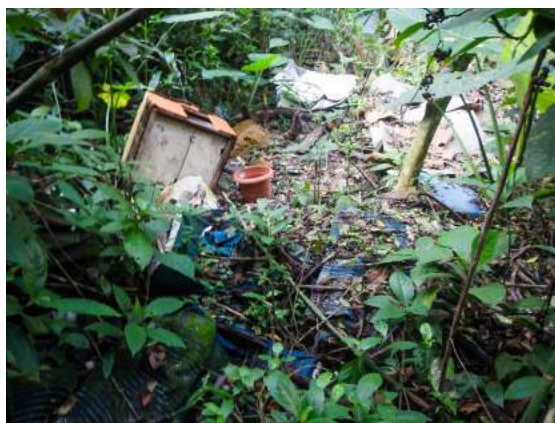
*Figura 121: Despejo indevido de resíduos sólidos*

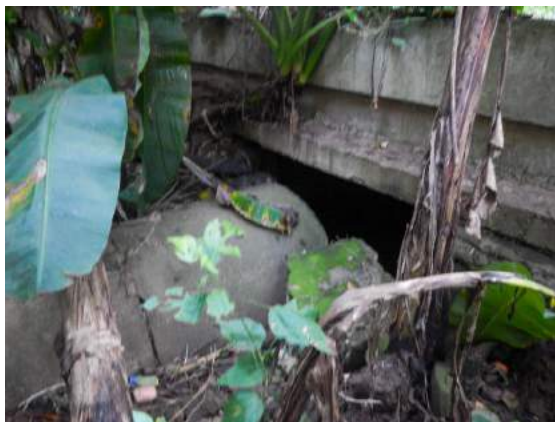
Figura 123: Entrada de efluentes na canalização do Arroio.

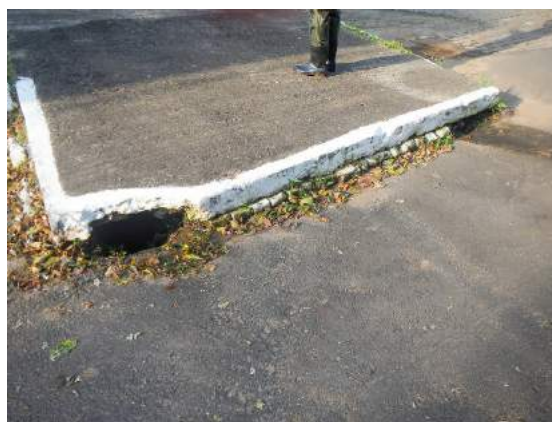
Figura 124: Bueiros de esgoto pluvial interligados com a canalização do arroio.

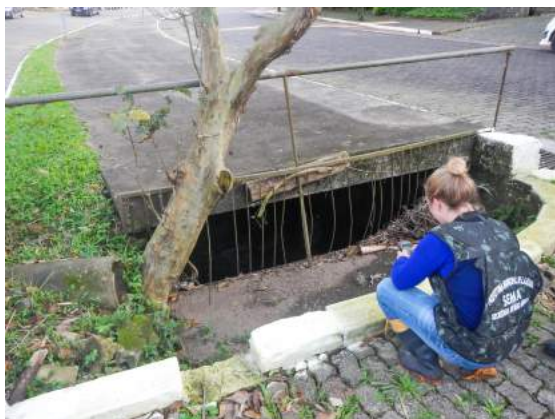
Figura 125: Pequena abertura no tampo da canalização do Arroio

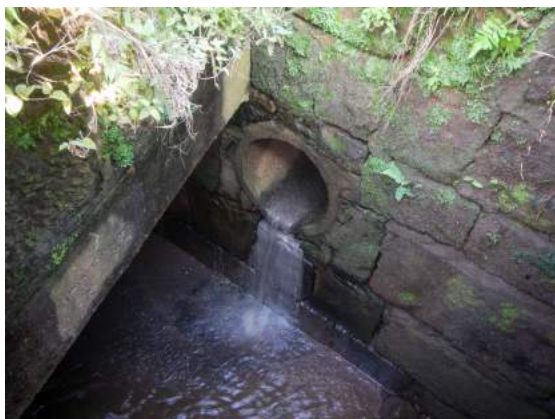
Figura 127: Diminuição da altura da canalização do Arroio e entrada de efluentes

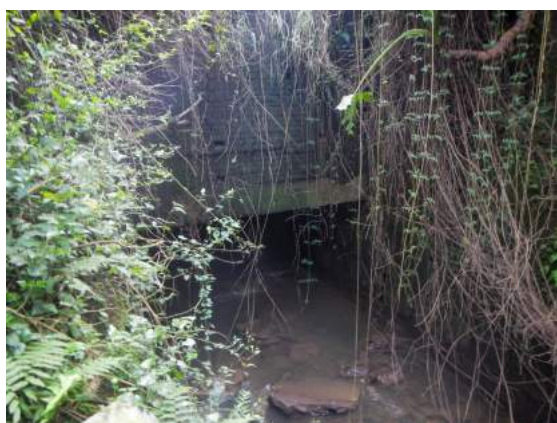
*Figura 129: Canalização sem tampo superior*
