Ficha N°: 232-PRS/24-0002-00009

Município: Lajeado, Rio Grande do Sul

Denominação do Bem: Igreja Matriz Santo Inácio de Loyola

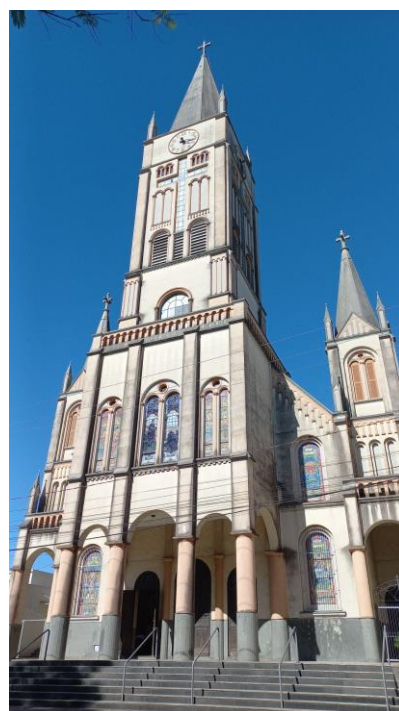
Figura 01: Igreja Matriz

metros de água dentro da nave, o que danificou parcialmente a pintura e o reboco das paredes, além da perda de alguns bancos. Sua localização é uma das mais privilegiadas do núcleo histórico, implantada no eixo da praça da Matriz, constituindo-se como o mais destacado **elemento referencial** daquela paisagem urbana.

| Estado de Conservação | Estado de Preservação | Potencial de Conservação e Reuso |
|---|---|---|
| OBS: | OBS.: | OBS: Pela primeira vez em sua história, a igreja foi atingida pelas águas na enchente de maio de 2024. |
