Ficha N°: 232-PRS/24-0002-00017

Município: Lajeado, Rio Grande do Sul

Denominação do Bem: Casa das Irmãs Madre Bárbara

Endereço/Localização: Rua Borges de Medeiros, N° 382

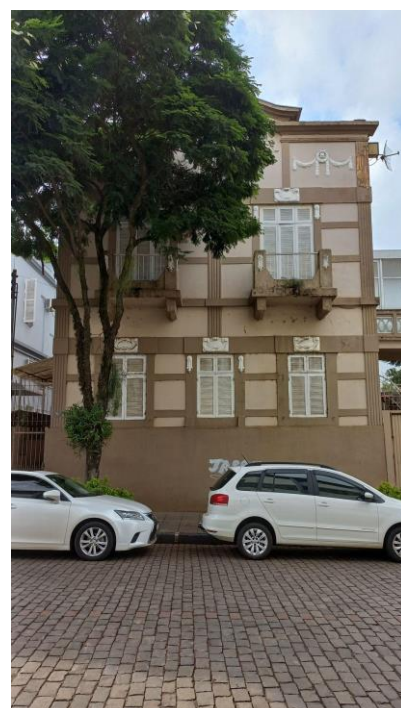
Figura 01: Casa das Irmãs Madre Bárbara

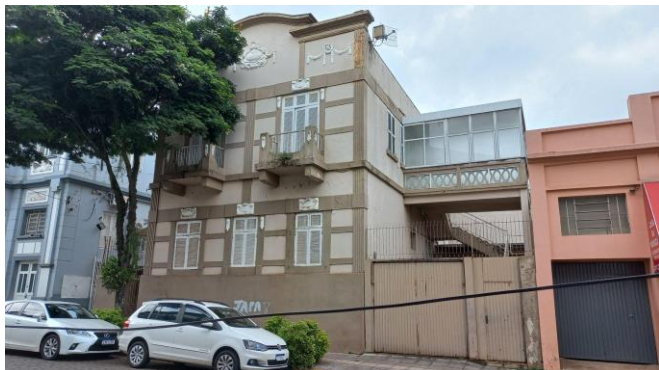
Figura 03: Fachada principal (norte)

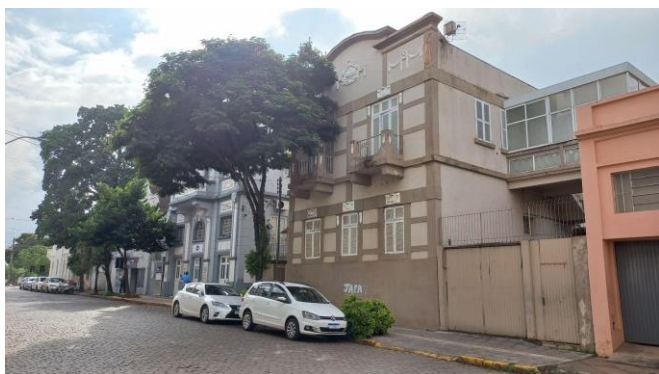
Figura 04: Vista a partir da rua Borges de Medeiros.
