Ficha N°: 232-PRS/24-0002-00018

Município: Lajeado, Rio Grande do Sul

Denominação do Bem: Colégio Madre Bárbara

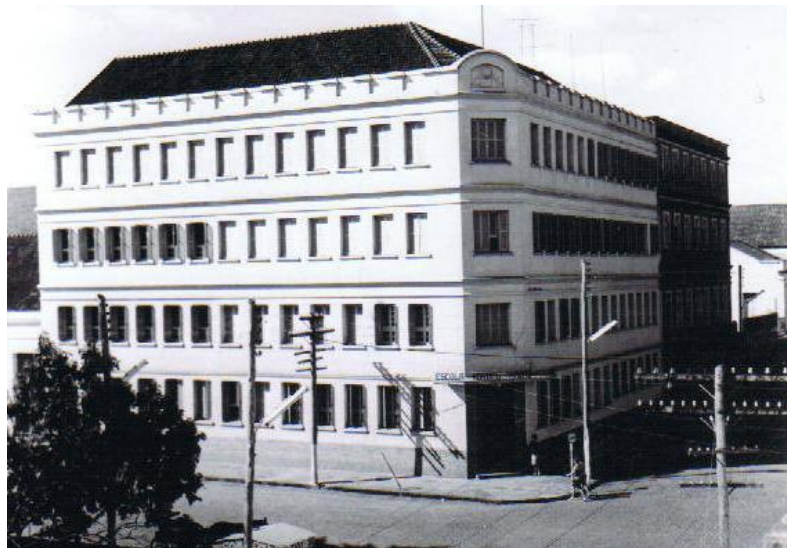
Figura 03: Prédio do Colégio Madre Bárbara construído em 1943..  
Fonte: Coleção Univates Tv. Acervo do CMDPU/MCN/Univates.

Como é possível observar nas fotografias antigas a edificação tinha telhado de duas águas que foi alterado posteriormente.
