## M01 - BENS EDIFICADOS

## Inventário

Ficha N°: 232-PRS/24-0002-00028

Denominação do Bem: Pavilhão Antigo Spohr Straatmann Auto Peças

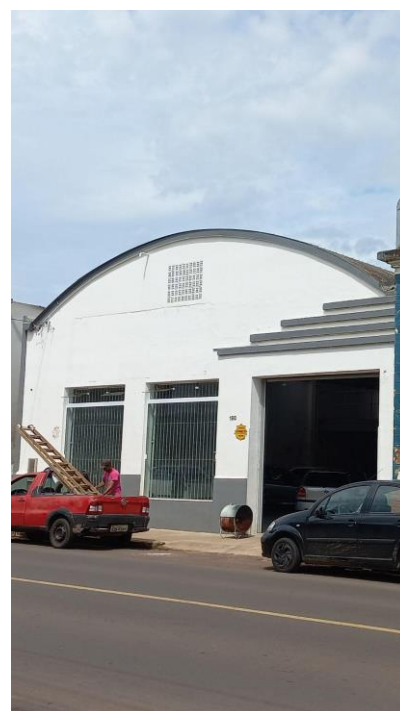
Figura 01: Pavilhão Spohr Straatmann Auto Peças

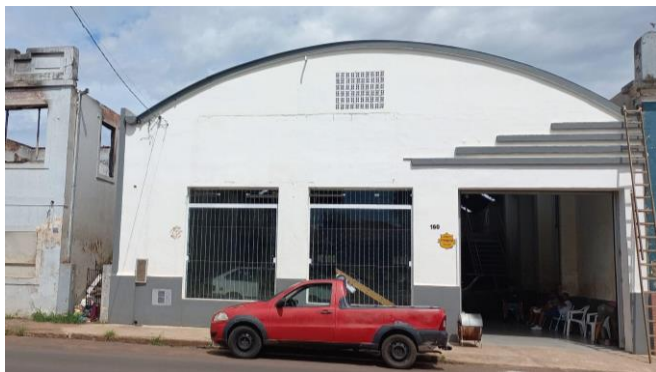
Figura 02: Fachada principal  
Data: 26.01.2024

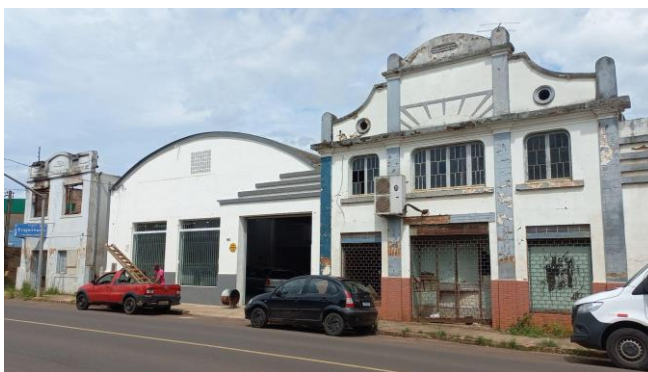
Figura 03: Conjunto de edificações antigas  
Data: 26.01.2024
