Ficha N°: 232-PRS/24-0002-00039

Data: 26.01.2024

Município: Lajeado, Rio Grande do Sul

Denominação do Bem: Casa rua Osvaldo Aranha, N° 649

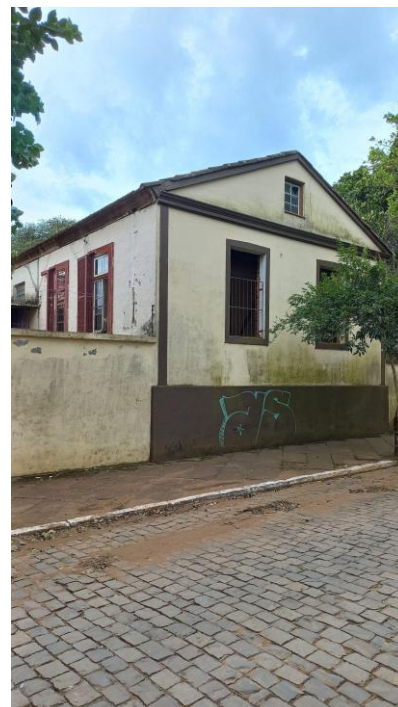
Figura 01: Residência enxaimel  
Data: 26.01.2024

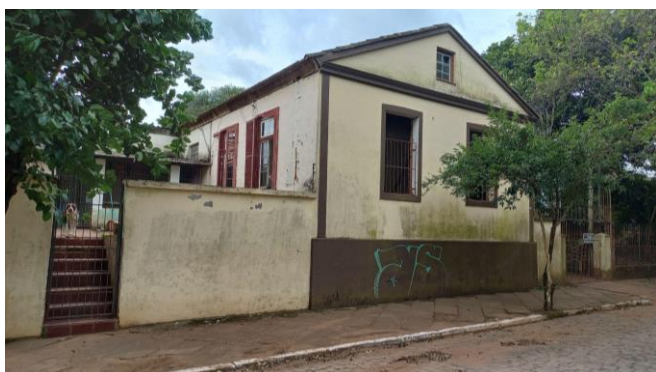
Figura 02: Fachada principal e fachada lateral oeste  
Data: 26.01.2024

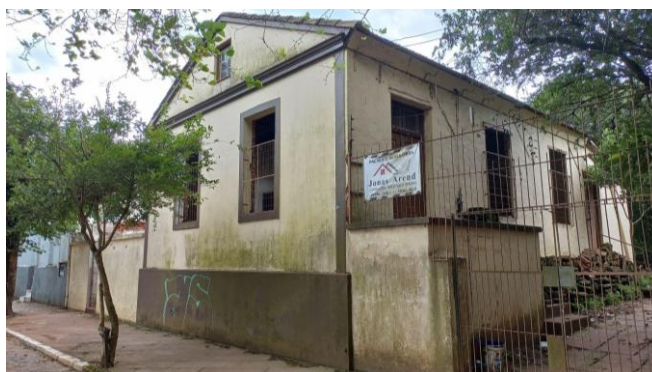
Figura 03: Fachada principal e fachada lateral leste  
Data: 26.01.2024
