Ficha N°: 232-PRS/24-0002-00041

Denominação do Bem: Casa Osvaldo Aranha n° 515

Endereço/Localização: Rua Osvaldo Aranha, n° 515

### M01 - BENS EDIFICADOS

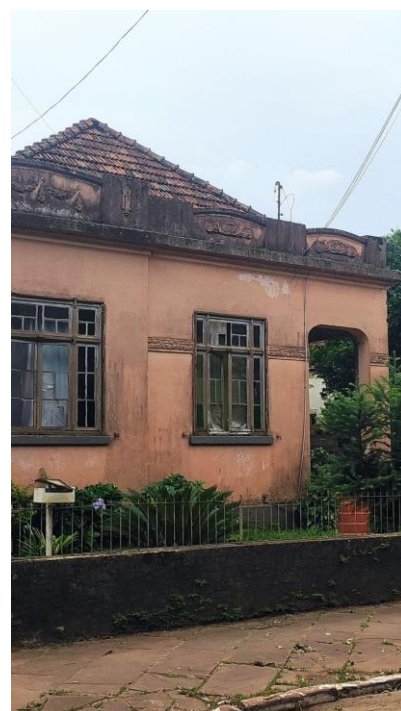
Figura 01: Casa Osvaldo Aranha n° 515

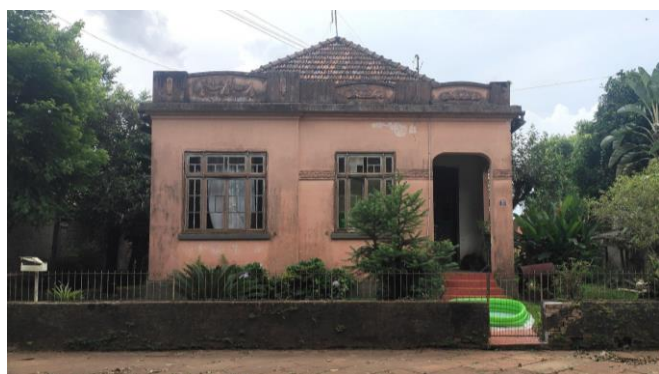
Figura 02: Fachada principal  
Data: 26.01.2024

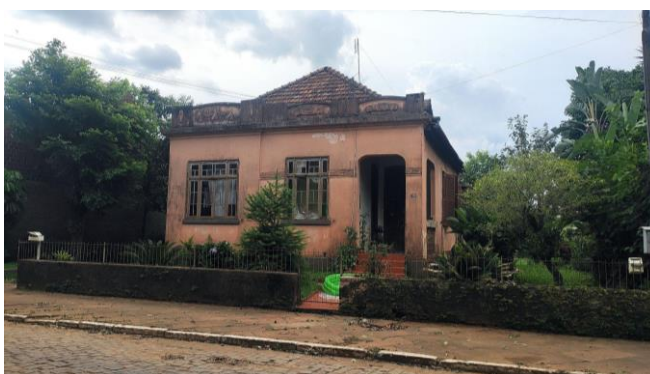
Figura 03: Fachada principal e fachada lateral leste  
Data: 26.01.2024

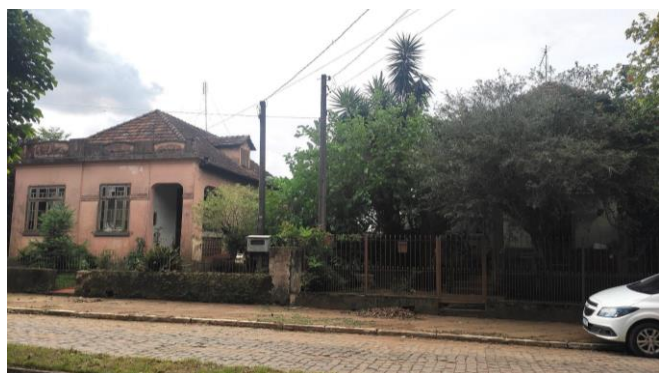
Figura 04: Vista Rua Osvaldo Aranha  
Data: 26.01.2024
