Ficha N°: 232-PRS/24-0002-00071

Denominação do Bem: Antiga casa comercial em Olarias

Endereço/Localização: Rua Paulo Emílio Thiesen, n. 916.

## M01 - BENS EDIFICADOS

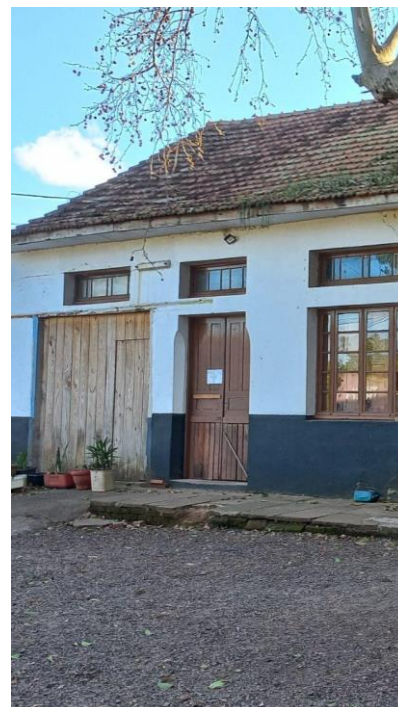
Figura 01: Antigo Comércio

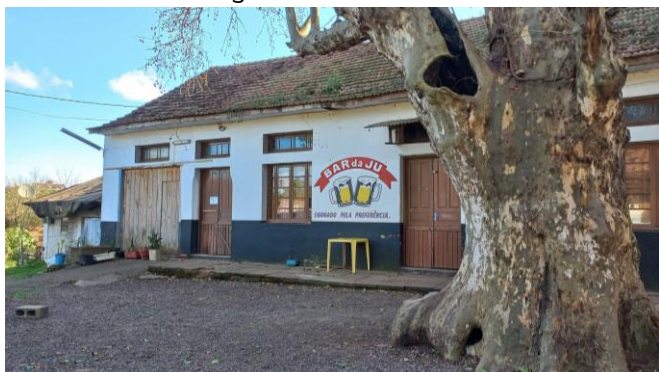
Figura 02: Vista fachada principal (leste)  
Data 01.09.2024

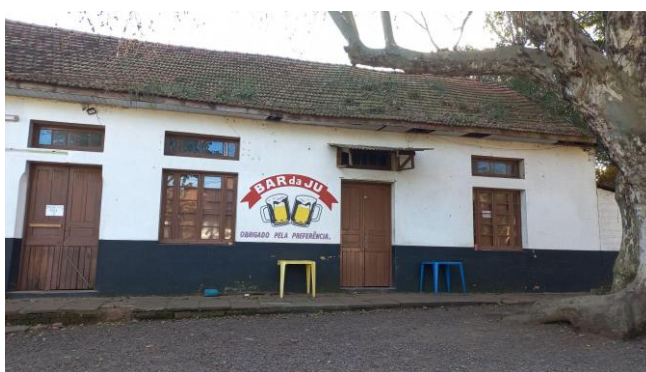
Figura 03: Vista fachada principal (leste)  
Data 01.09.2024
