Ficha N°: 232-PRS/24-0002-00077

Data: 23.02.24

Município: Lajeado, Rio Grande do Sul

Denominação do Bem: Antigo Salão de Baile de Conventos

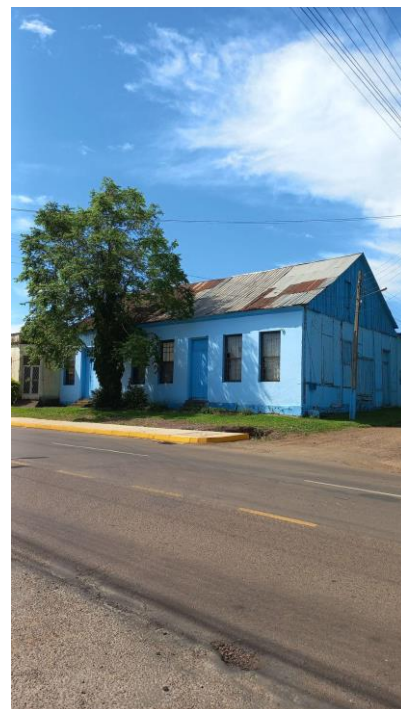
Figura 01: Antigo Salão de baile em Conventos

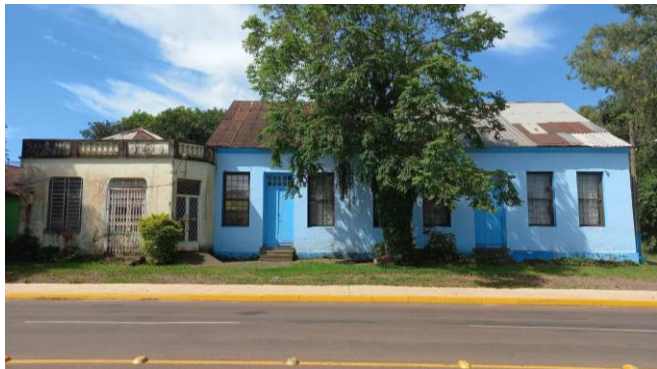
Figura 02: Fachada frontal (norte).

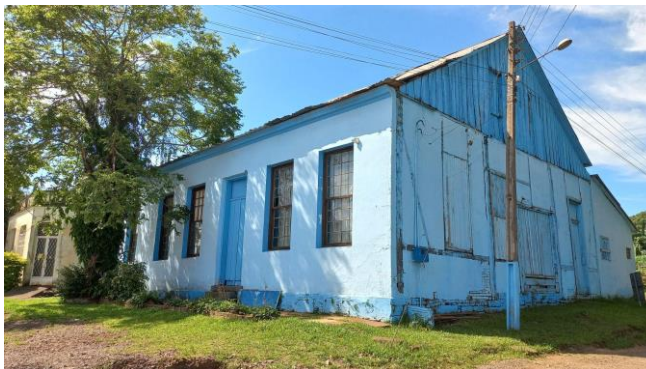
Figura 03: Fachada frontal (norte) e lateral oeste.

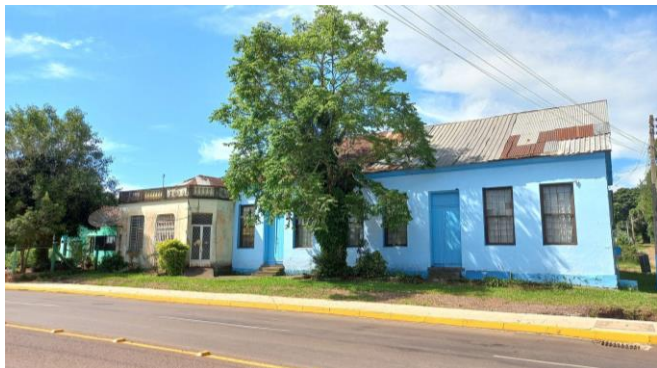
Figura 04: Vista da rua Pedro Theobaldo Breitenbach  
Data: 23.02.2024

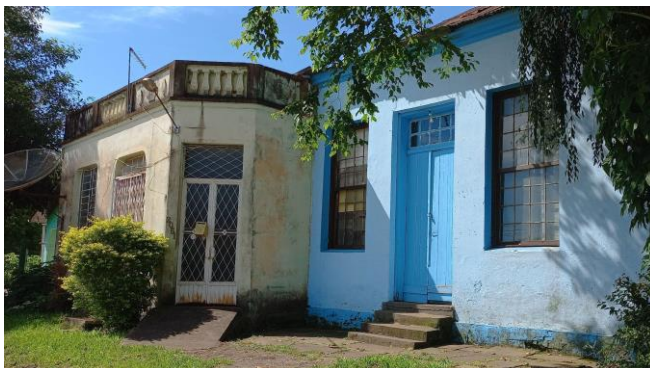
Figura 05: Vista do acesso e construção anexa.  
Data: 23.02.2024

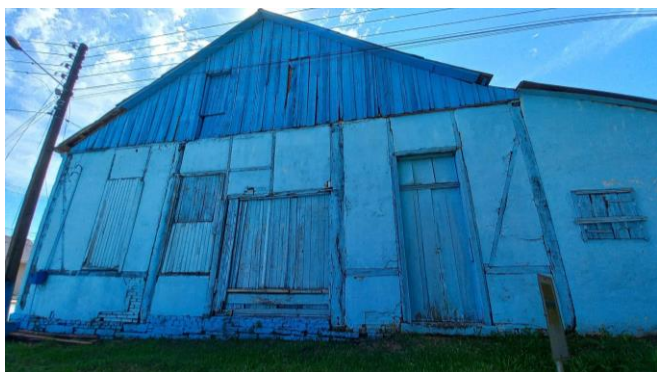
Figura 06: Fachada lateral - oeste  
Data: 23.02.2024

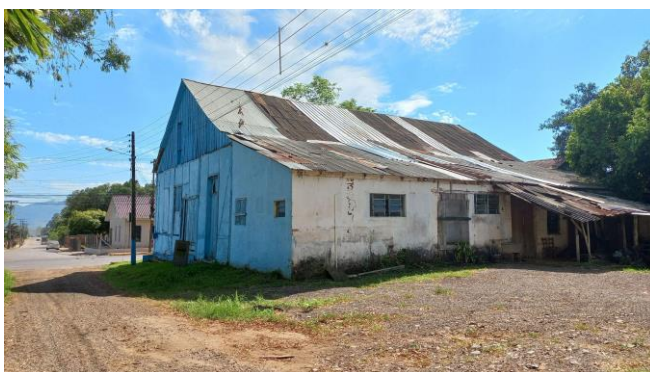
Figura 07: Fachada posterior - fundos  
Data: 23.02.2024
