Ficha Nº: 232-PRS/24-0002-00087

Município: Lajeado, Rio Grande do Sul

Denominação do Bem: Igreja Católica São José de Conventos

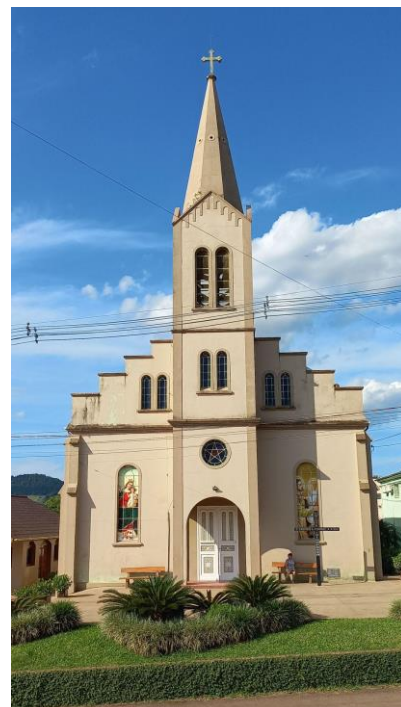
Figura 01: Igreja Católica São José de Conventos  
Data: 11.12.2024

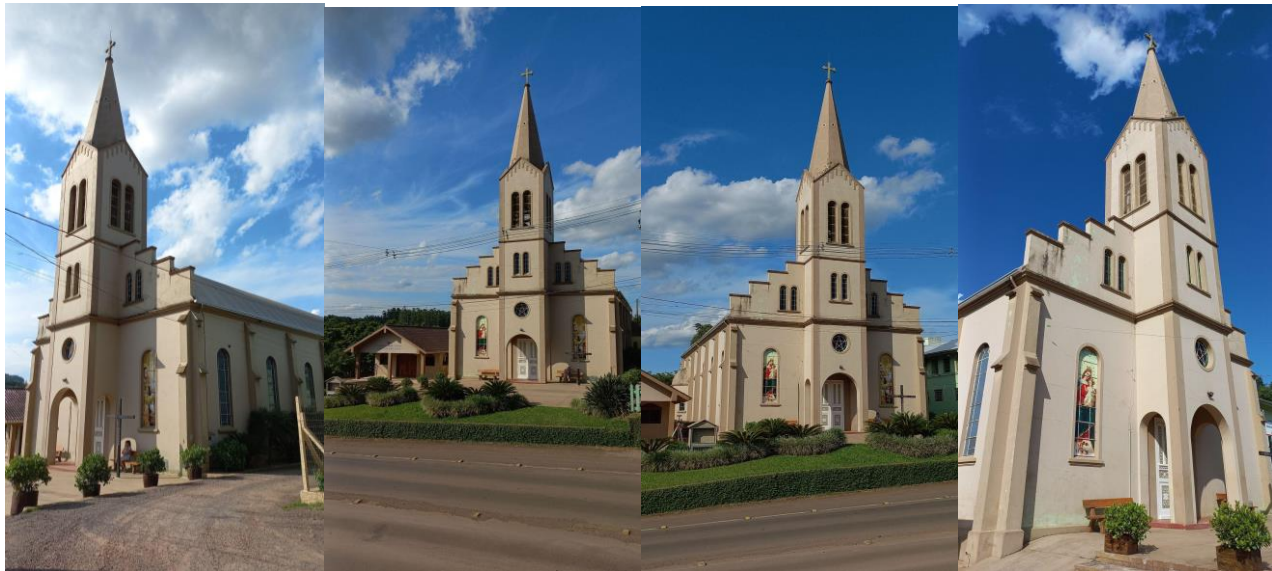
Figuras 04, 05, 06 e 07: Vistas da fachada frontal (sudoeste)

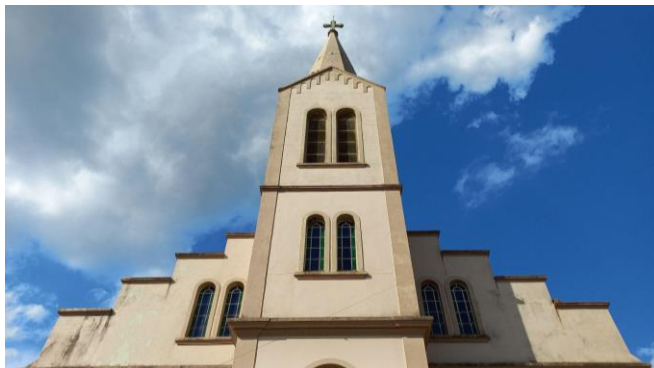
Figura 06: Torre sineira  
Data: 11.12.2024

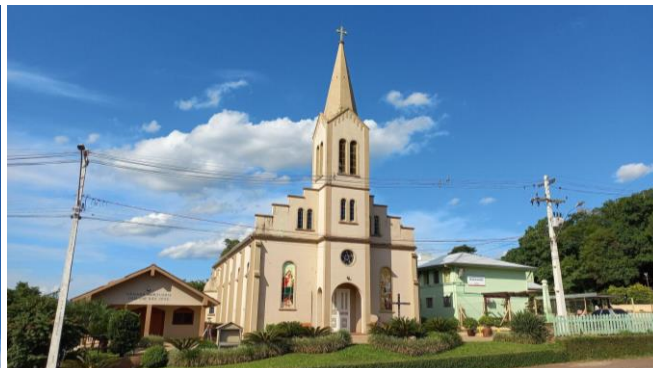
Figura 09: Igreja e edificações do entorno  
Data: 11.12.2024
