Ficha Nº: 232-PRS/24-0002-00096

Município: Lajeado, Rio Grande do Sul

Denominação do Bem: Casa rua Carlos Spohr Filho n. 5143

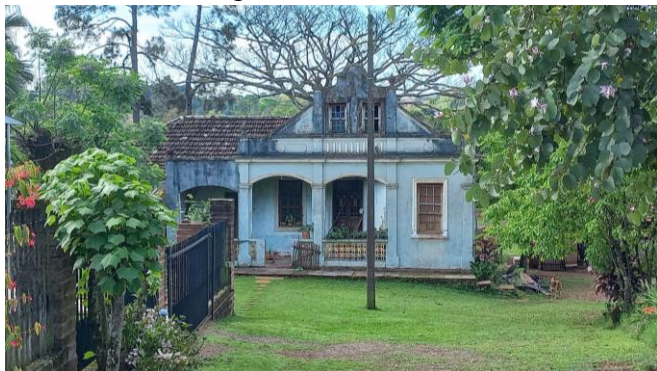
Figura 02: Fachada frontal (sul)  
Data: 21.09.2024

A varanda é um elemento de destaque na fachada frontal, oferecendo proteção contra intempéries, sendo um espaço de transição entre o interior e o exterior da residência. Ela está sustentada por colunas que formam arcos suaves, esses elementos são decorativos e estruturais. A varanda ainda possui um elemento tradicional de sua época, que é o cobogó no guarda corpo. No telhado, destaca-se um frontão com duas janelas e elementos decorativos, conferindo elegância e imponência.

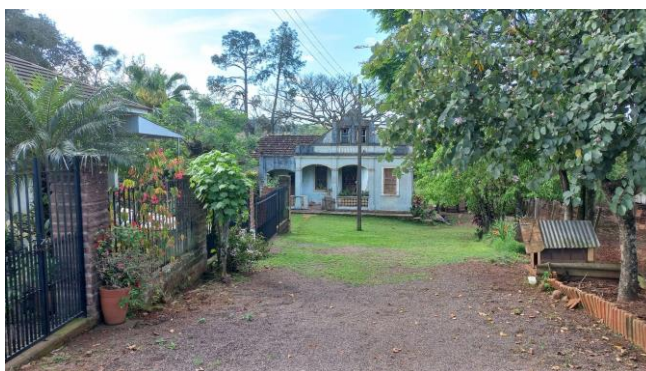
Figura 03: Acesso à propriedade  
Data: 21.09.2024

O lote possui cercamento. O acesso a edificação acontece pela varanda na fachada frontal, onde se encontra uma porta ampla de duas folhas de abrir.
