Ficha Nº: 232-PRS/24-0002-00099

Município: Lajeado, Rio Grande do Sul

Denominação do Bem: Antigo Armazém Fleck

Endereço/Localização: Rua Carlos Spohr Filho, 4383

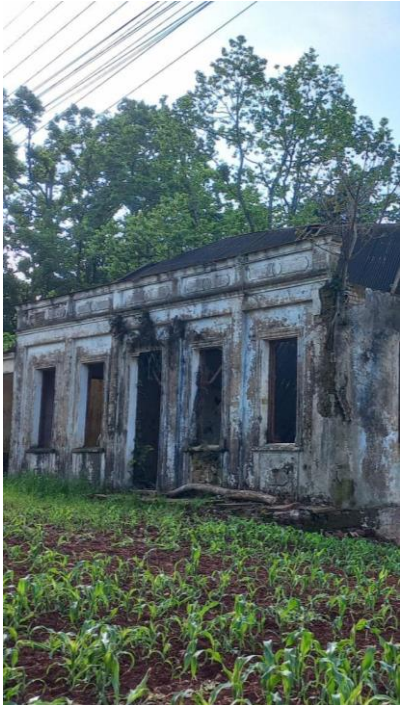
Figura 01: Antigo Armazém Fleck  
Data: 21.09.2024

☐ Muito bom  
☐ Bom  
☐ Regular  
☒ Precário

☐ Preservado  
☒ Pouco alterado  
☐ Muito alterado  
☐ Descaracterizado

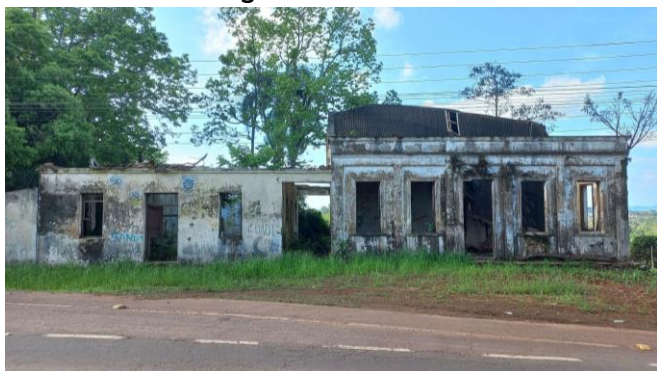
Figura 03: Fachada frontal

A propriedade não possui nenhum fechamento (cerca ou muro), possibilitando livre acesso à edificação. O acesso ao interior, tanto do armazém como da moradia, acontece pela fachada principal (junto à via pública), através de duas portas. Atualmente ela encontra-se em estado de abandono, não possui esquadrias (portas e janelas) que façam seu fechamento.

Todas as esquadrias foram removidas, não sendo possível a correta análise das mesmas. Porém, a partir da observação de fotografias antigas, pode-se perceber que as portas eram em material de madeira, assim como as janelas, que possuíam fechamento em vidro na parte externa e folhas de madeira com abertura para o interior da edificação.

O telhado da construção à esquerda do telhado desmoronou, mas através da imagem antiga é possível constatar que: ambos os telhados são simples e tradicionais, com duas águas (possui duas inclinações que se encontram no ponto mais alto), voltadas para frente e fundos das edificações. A edificação à direita possui uma platibanda, com cobertura de telhas metálicas.
