Ficha Nº: 232-PRS/24-0002-00002

Município: Lajeado, Rio Grande do Sul

Denominação do Bem: Casa das Irmãs Jaeger

Endereço/Localização: Rua Júlio de Castilhos, esquina com Rua Borges de Medeiros, nº364 e nº370. Quarteirão: Setor 01, Quadra 36, Lote 235

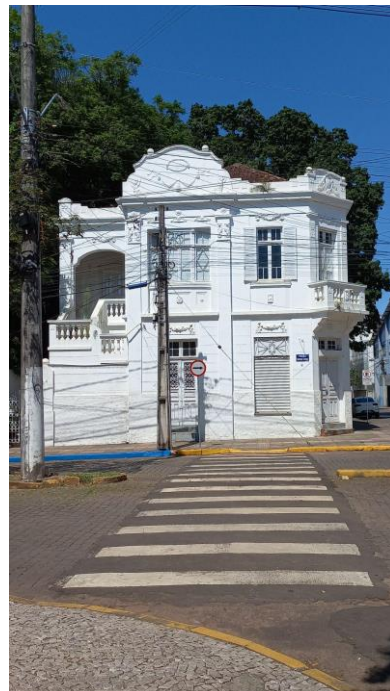
Figura 01: Casa das Irmãs Jaeger  
Data: 09.02.2024

Possui **valor arquitetônico**, por ser um exemplar eclético muito bem preservado com predominância do estilo neobarroco. Além das fachadas, mantém as esquadrias e estruturas dos pisos originais. Sua localização é uma das mais privilegiadas do núcleo histórico, na esquina das principais ruas, a Júlio de Castilhos e Borges de Medeiros, em diagonal com a antiga Intendência, depois Prefeitura e hoje Casa de Cultura, fazendo frente para a praça da Matriz. **Está em bom estado de conservação.** O prédio consta no **inventário do patrimônio de Lajeado** de 1992.

| Estado de Conservação | Estado de Preservação | Potencial de Conservação e Reuso |
|---|---|---|
| OBS: | OBS: Janelas do pavimento térreo alteradas | OBS: O pavimento térreo foi atingido na enchente de maio de 2024. |

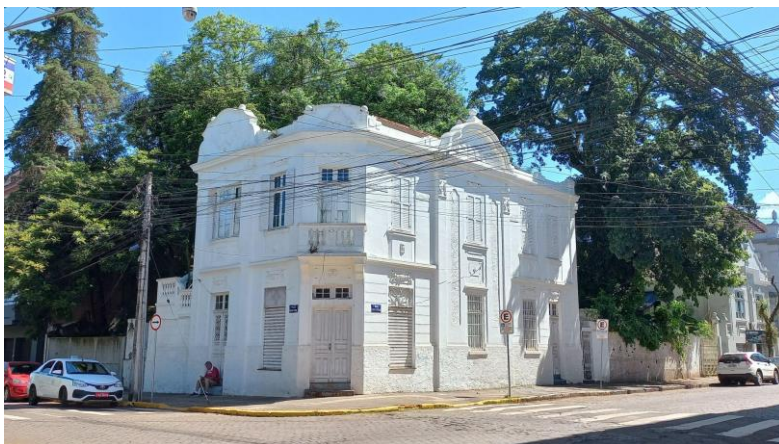
Figura 06: Vista esquina  
Data: 09.02.2024

A edificação possui 2 pavimentos, o pavimento térreo é destinado à atividade comerciais e de serviço, já o pavimento superior sempre foi utilizado de forma residencial. A esquina chanfrada marca a entrada principal do pavimento térreo destinado ao comércio.
