Ficha Nº: 232-PRS/24-0002-00011

Município: Lajeado, Rio Grande do Sul

Denominação do Bem: Antigo Baratilha Lajeadense

Endereço/Localização: Rua Borges de Medeiros, N° 235

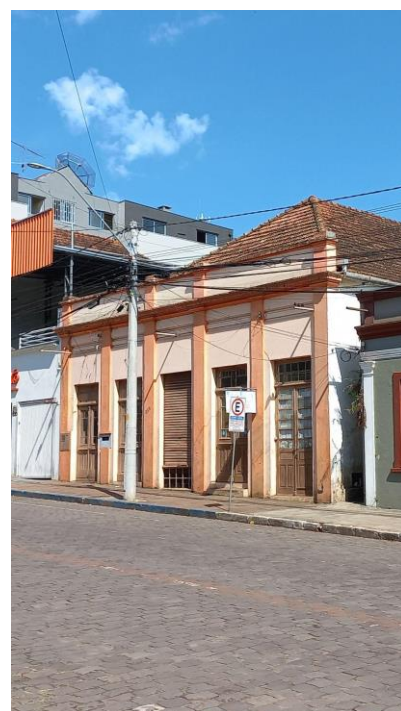
Figura 01: Antigo Baratilha Lajeadense

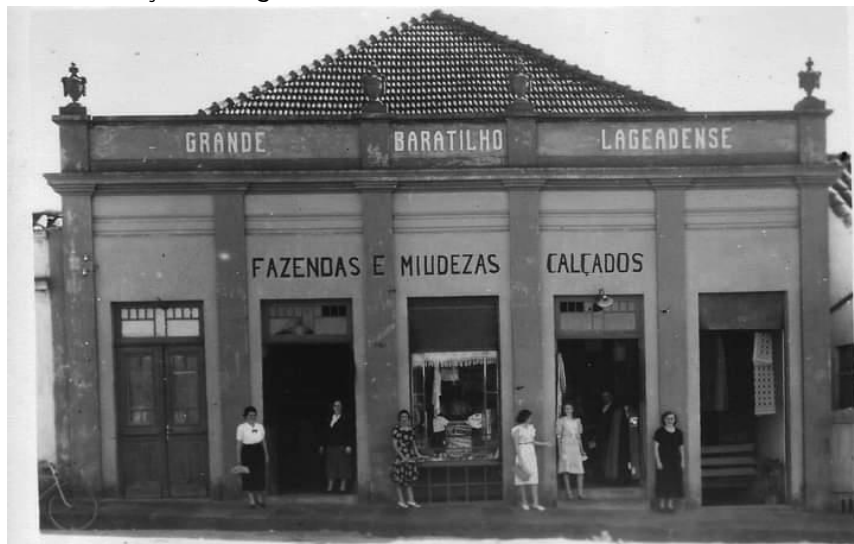
Figura 02: Prédio foi utilizado comercialmente.

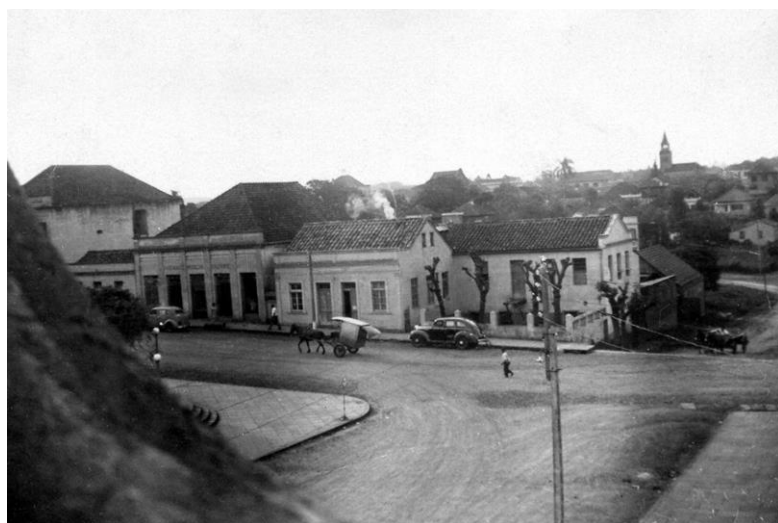
Figura 03: Prédio, terceiro da direita para esquerda, localizado na Rua Borges de Medeiros.  
Fonte: Acervo fotográfico do Arquivo Histórico Municipal de Lajeado.

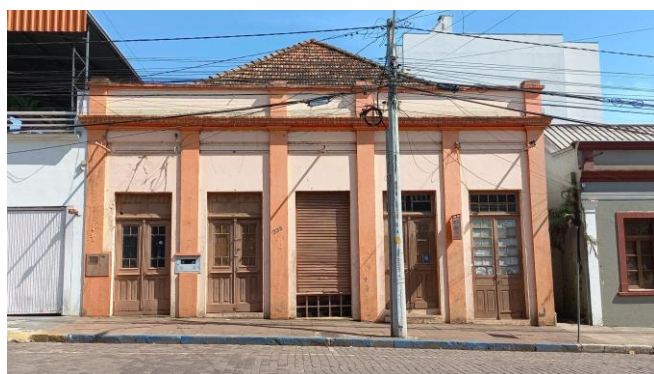
Figura 04: Fachada frontal (sul).  
Data: 07.01.2024

Trata-se de uma edificação térrea destinada a atividades comerciais, sendo decorada com elementos simples em estilo neoclássico, como pilastras, platibanda e cornija. As aberturas e o telhado se mantêm originais, porém as compoteiras decorativas sobre as pilastras na platibanda foram suprimidas.

As esquadrias das janelas foram mantidas originais, com folhas de madeira e caixilharia de vidro externa. As duas portas da frente foram substituídas por uma única porta central, mas as suas folhas de madeira são originais.

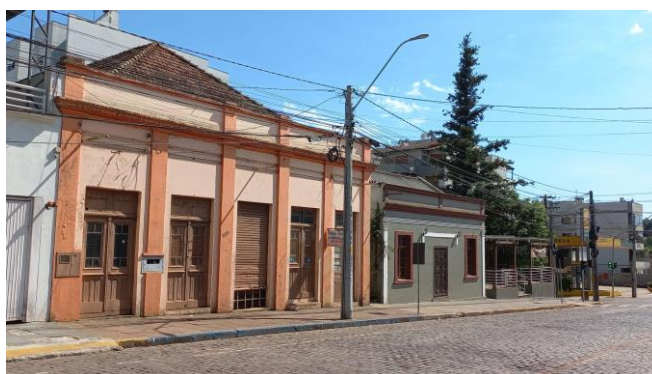
Figura 05: Fachada sul, rua Borges de Medeiros.  
Data: 07.01.2024
