Ficha N°: 232-PRS/24-0002-00012

Município: Lajeado, Rio Grande do Sul

Denominação do Bem: Atual Loja Casa Müller

Endereço/Localização: Rua Borges de Medeiros, N° 263 (térreo) N° 265 (superior)

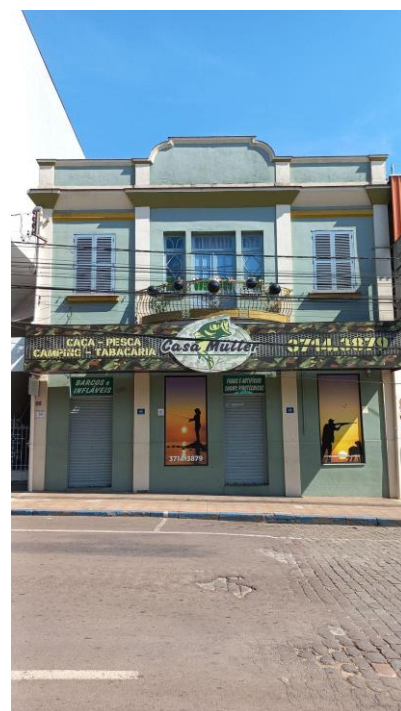
Figura 01: Atual Loja Casa Müller  
Data: 07.01.2024**Valores estabelecidos ao bem:**

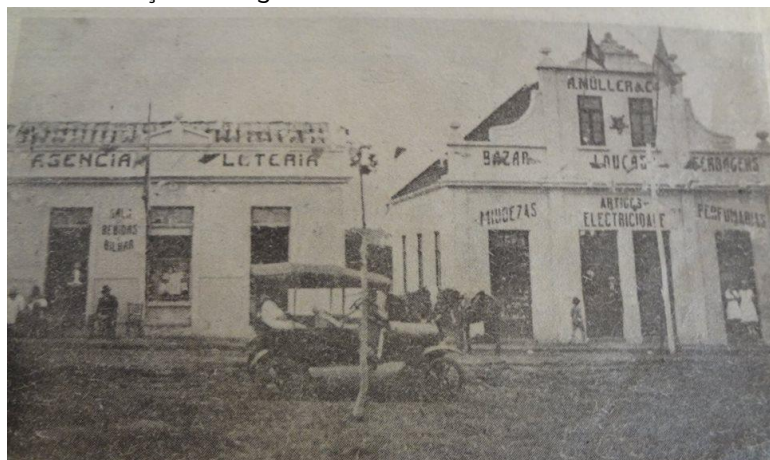
Figura 02: A direita a Casa Müller, cujo prédio foi aumentado com um pavimento superior.

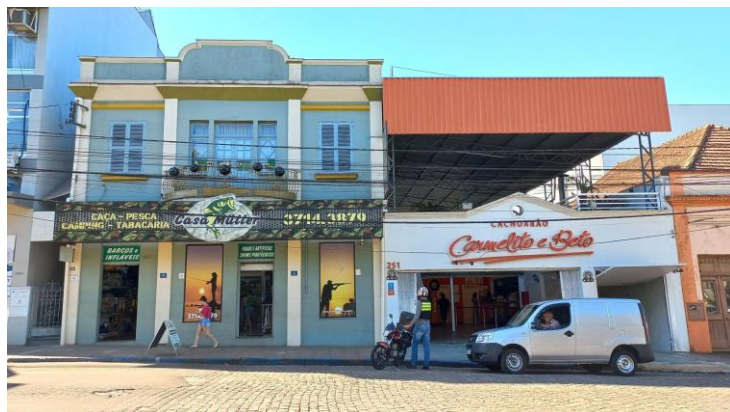
Figura 04: Vista da fachada frontal (sul).

A edificação possui dois andares, uso comercial no térreo e residencial no segundo pavimento, sendo que o estilo arquitetônico é eclético. A fachada apresenta uma composição simétrica, com elementos decorativos simplificados após reformas que removeram muitos ornamentos. A edificação original de 1916 tinha apenas um pavimento, sendo que o segundo pavimento foi acrescido por volta de 1922. A fachada é dividida em três seções verticais por pilastras, sendo a seção central mais larga e destacada por uma saliência curva na platibanda e por um balcão também curvo, com gradis delicados e uma porta-janela tripartida. O topo da fachada é coroado pela

platibanda e por uma cornija bem saliente e simplificada pelas reformas, como já dito. As aberturas do térreo foram substituídas para se adaptar às exigências das mudanças nos usos comerciais ao longo do tempo.
