Ficha N°: 232-PRS/24-0002-00021

Município: Lajeado, Rio Grande do Sul

Denominação do bem: Casas geminadas rua Borges de Medeiros, n°557

Endereço/Localização: Rua Borges de Medeiros, N°557 e N° 565

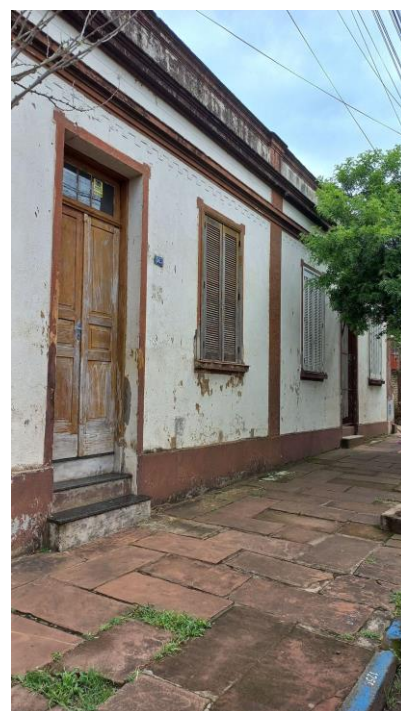
Figura 01: Fachada frontal

Trata-se de exemplares típicos da arquitetura de origem luso-brasileira, com a implantação sobre o alinhamento, sem recuo lateral entre as unidades, com telhado de duas águas voltadas para a rua e para o quintal, escondido por platibanda, fachada austera marcada apenas pelo ritmo da alternância das portas e janelas. A decoração é austera, formada por elementos decorativos de influência neoclássica: as pilastras que dividem as unidades e o seu limite, a base destacada, a cimalha, a cornijas e a platibanda que fazem o arremate da parte superior, assim como as molduras nas portas e janelas.

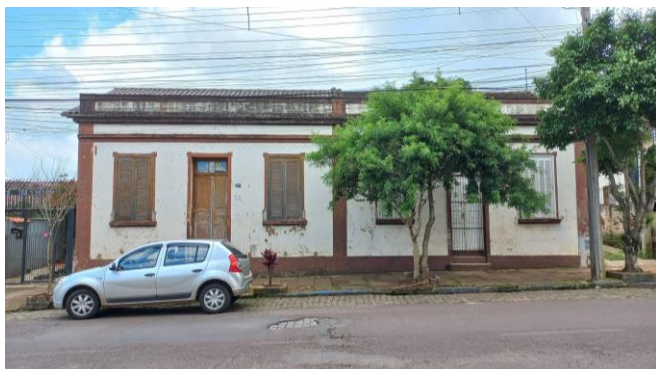
Figura 04: Fachada principal (sul)  
Data: 12.01.2024

Fachadas: São revestidas em argamassa lisa de cal e areia, pintadas com tinta acrílica.

As esquadrias são de venezianas de madeira, com caixilharia de vidro por dentro. As portas são de madeira com duas folhas trabalhadas e bandeira de vidro acima.

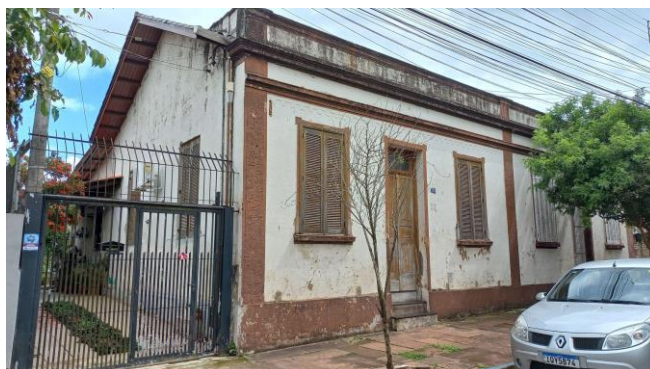
Figura 05: Vista das fachadas sul e oeste  
Data: 12.01.2024

Telhado de duas águas, voltadas para a rua e para o quintal, escondido por platibanda. Cada casa ainda possui um anexo nos fundos, cobertos por telhas de fibrocimento. Originalmente o telhado era coberto por telhas francesas, mas na unidade da esquerda (oeste) elas foram trocadas por telhas italianas.

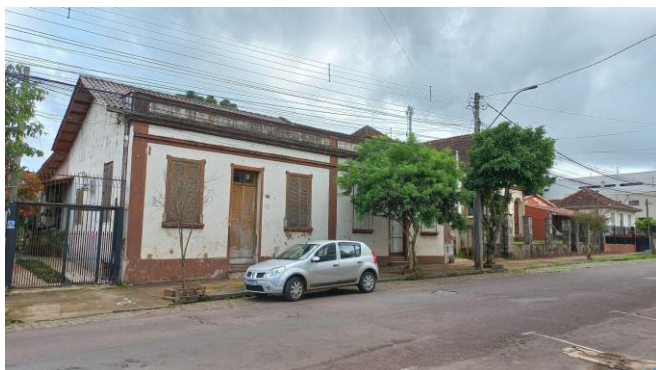
Figura 06: Vista da rua Borges de Medeiros

As casas estão localizadas no centro histórico da cidade, no segundo quarteirão da rua Borges de Medeiros a partir da praça, depois da avenida Benjamin Constant, em um trecho que ainda conserva diversas casas históricas que compõem um importante conjunto de edificações.

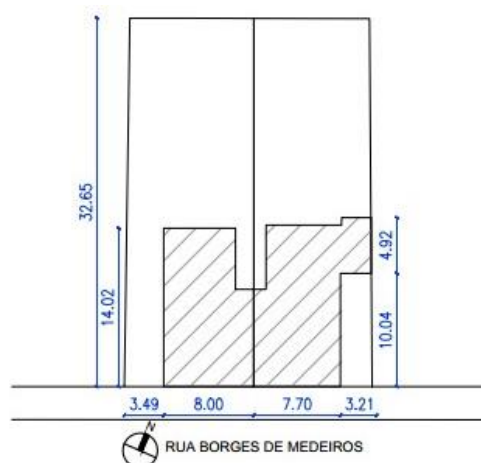
Croqui / planta baixa:

O lote tem testada de 22,42 metros, voltada para a rua Borges de Medeiros, com 32,6 metros de profundidade. As casas são geminadas e estão implantadas junto ao alinhamento, sem recuo de frente, com recuos nas laterais de 3,5 metros e um grande pátio nos fundos.

Obs.: medidas aproximadas, mapa cedido pelo governo municipal.
