Ficha N°: 232-PRS/24-0002-00024

Denominação do Bem: Casa Marechal Deodoro n° 648

## M01 - BENS EDIFICADOS

## Inventário

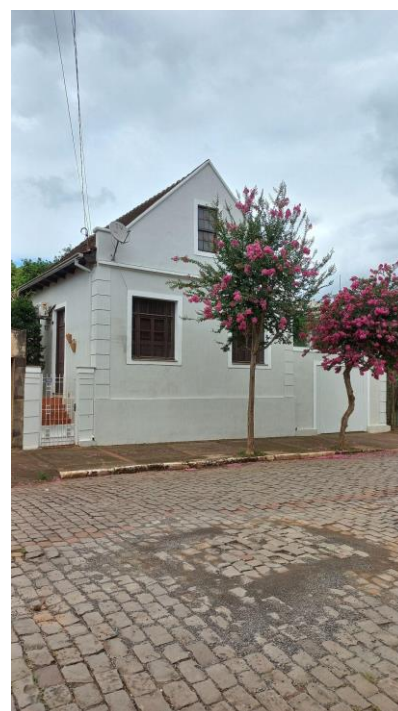
Figura 01: Fachada norte.

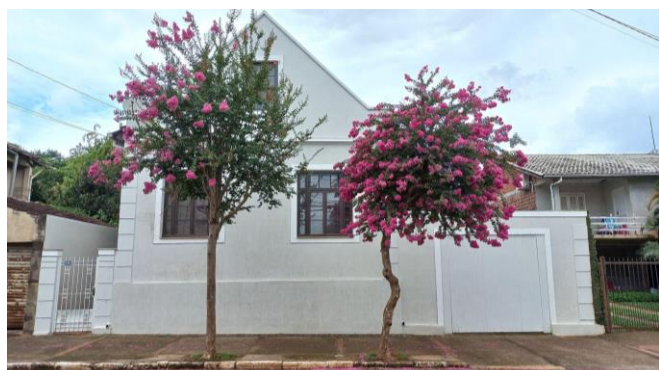
Figura 02: Fachada principal (norte)  
Data: 12.01.2024

Trata-se de uma casa que mantém o alinhamento frontal junto à calçada, sem recuo de jardim, mas com recuos laterais e pátio aos fundos. A casa está assentada sobre um porão elevado, sendo que o pavimento principal é acessado por meio de uma escada externa no recuo lateral da fachada leste. A fachada norte, voltada para a rua, não possui porta, somente duas janelas, além de uma menor no sótão habitável, uma vez que o telhado apresenta uma forte inclinação. Na linguagem da casa prevalece a arquitetura vernacular, apenas com alguns elementos decorativos nos cunhais, cimalha e molduras das janelas.

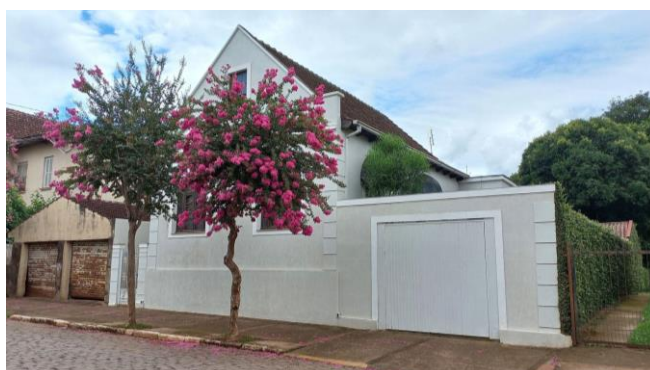
Figura 03: Fachadas norte e oeste.  
Data: 12.01.2024

O lote tem testada de 14 metros, voltada para a rua Marechal Deodoro, com 24,2 metros de profundidade. A edificação está implantada no alinhamento do lote, com recuos laterais de 1,7m na fachada leste, onde fica o acesso à casa e recuo de 4,6m na fachada oeste, onde se encontra o acesso dos veículos para a garagem, localizada no pátio dos fundos em um volume anexo.

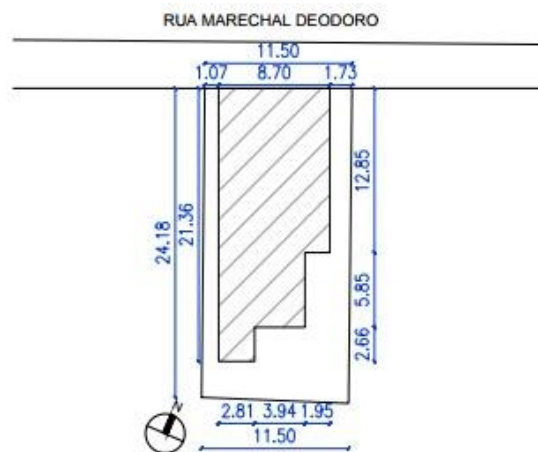
Croqui / planta baixa:

Obs.: medidas aproximadas, mapa cedido pelo governo municipal.
