Ficha N°: 232-PRS/24-0002-00027

Município: Lajeado, Rio Grande do Sul

Denominação do Bem: Antiga Casa das Baterias

Endereço/Localização: Rua Silva Jardim, nº 156

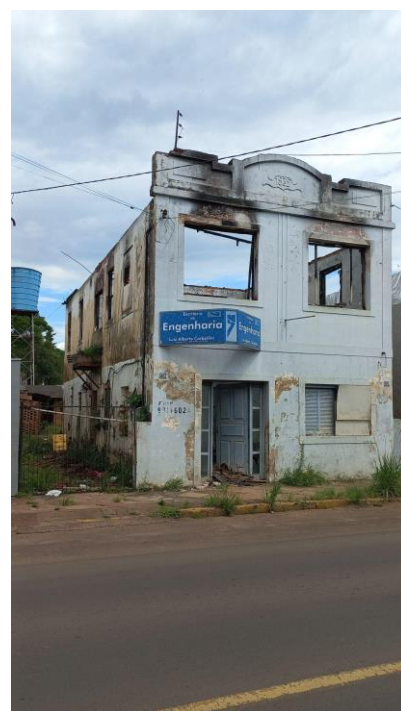
Figura 01:  
Data: 26.01.2024

Observações: a edificação sofreu um incêndio no início de 2024.

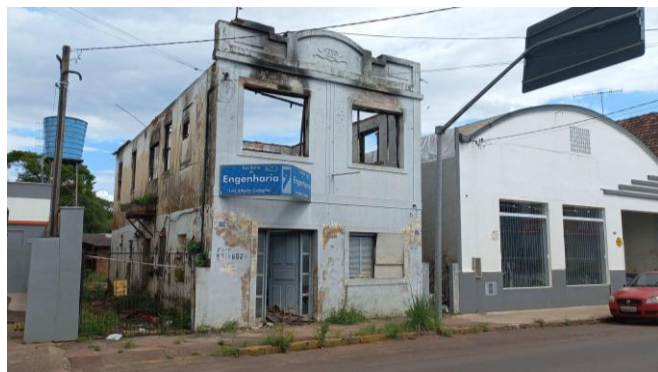
Figura 02: Fachada frontal e lateral

A estrutura e vedação é em alvenaria portante, com tijolo maciço.

São revestidas em argamassa lisa de cal e areia, pintadas com tinta acrílica. Com adornos aplicados na alvenaria e molduras em relevo nas esquadrias.

Portas e janelas de madeira, mas não possui mais esquadrias no pavimento superior.

Não possui mais telhado devido a um incêndio recente.

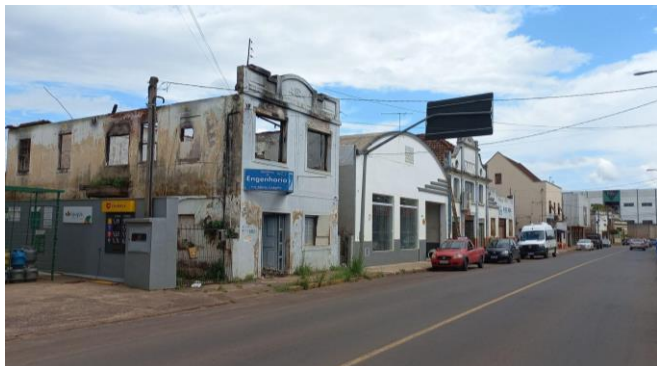
Figura 03: Vista da rua Silva Jardim

Localizada na área urbana, no chamado núcleo histórico, em um trecho da rua Silva Martins que ainda conserva diversas casas históricas que compõem um importante conjunto patrimonial. Está situada em uma cota baixa, de 25 metros, sujeita às inundações do rio Taquari. Essa região da cidade foi historicamente relevante por sua atividade portuária, assim muitas edificações foram construídas com a finalidade de dar suporte ao porto, tais como comércios, serviços e indústrias. Algumas edificações vizinhas também fazem parte do inventário, tornando a paisagem da rua um elemento importante a ser reservado.
