## M01 - BENS EDIFICADOS

## Inventário

| Ficha N°: 232-PRS/24-0002-00038 | Data: 26.01.2024 |

| Denominação do Bem: Casa Osvaldo Aranha nº 669 | | <p>Foto:</p> <p>Figura 01: Vista da rua Osvaldo Aranha.<br/>Data: 26.01.2024</p> |

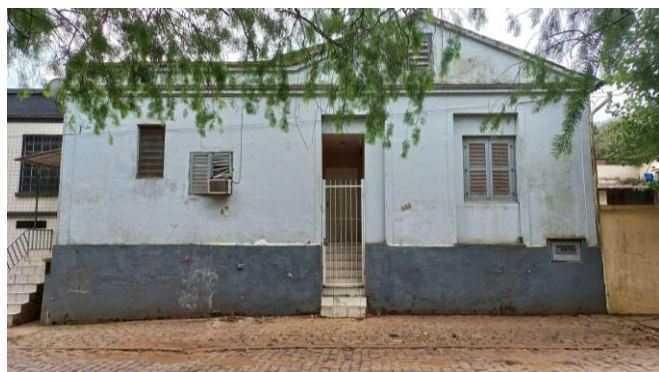
Figura 02: Fachada principal  
Data: 26.01.2024

A estrutura e vedação é em alvenaria portante, com tijolo maciço rebocado com argamassa lisa de cal e areia, pintadas com tinta acrílica.

Portas e janelas em madeira. Na fachada frontal há também duas janela de basculantes e ferro e vidro, uma delas localizada no frontão.

O telhado possui estrutura de madeira coberto por telhas francesas, com formato de duas águas, uma voltada para orientação leste e oeste.

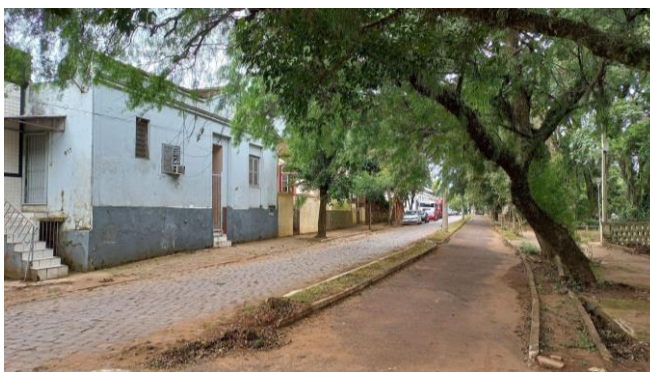
Figura 03: Vista da rua Osvaldo Aranha  
Data: 26.01.2024

Na lateral leste pode-se perceber alguns traços da arquitetura enxaimel, que se utiliza de peças em madeira na estrutura com vedação em tijolos.
