Ficha N°: 232-PRS/24-0002-00083

Denominação do Bem: Casa rua Theobaldo Breitenbach n° 3111

Endereço/Localização: Avenida Pedro Theobaldo Breitenbach, n° 3111

## M01 - BENS EDIFICADOS

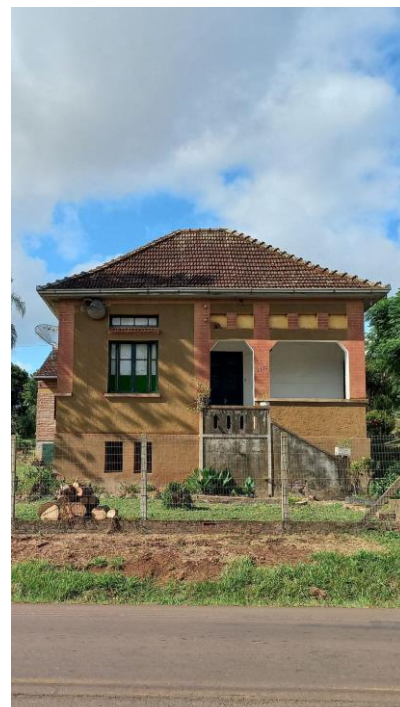
Figura 01: Vista da rua Theobaldo Breitenbach.

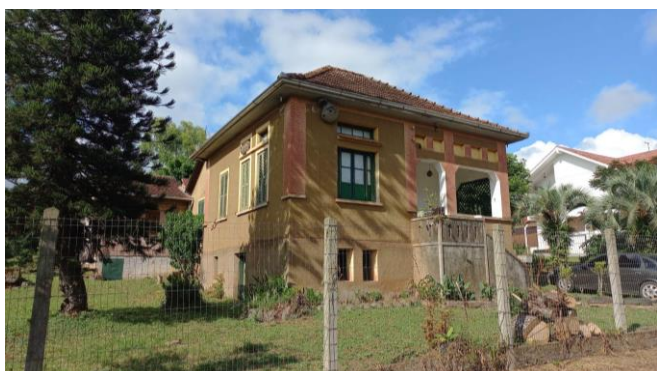
Figura 02: Fachada principal com acesso por escadaria  
Data: 01.03.2024

A entrada é precedida por uma escada que leva até a varanda, com um guarda-corpo de concreto vazado. O canto superior da varanda é chanfrado.

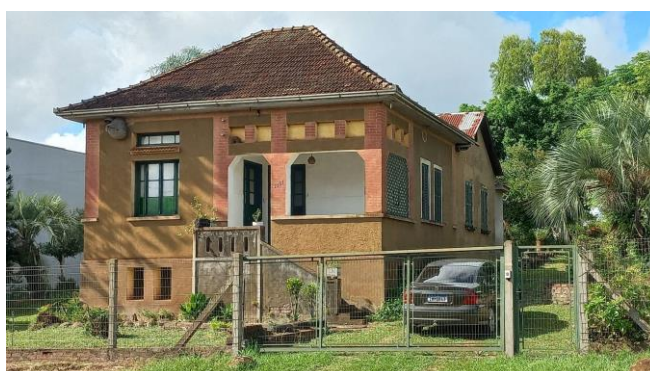
Figura 03: Fachada lateral leste  
Data: 01.03.2024

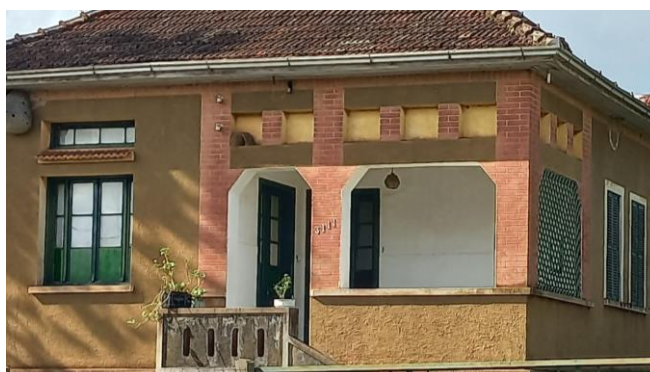
Figura 05: Ornamentos da varanda  
Data: 01.03.2024

Painel superior na área da varanda, com um detalhe de aberturas preenchidas.
