Ficha Nº: 232-PRS/24-0002-00089

Município: Lajeado, Rio Grande do Sul

Denominação do Bem: Casa do lago rua Elizabeth Beuren

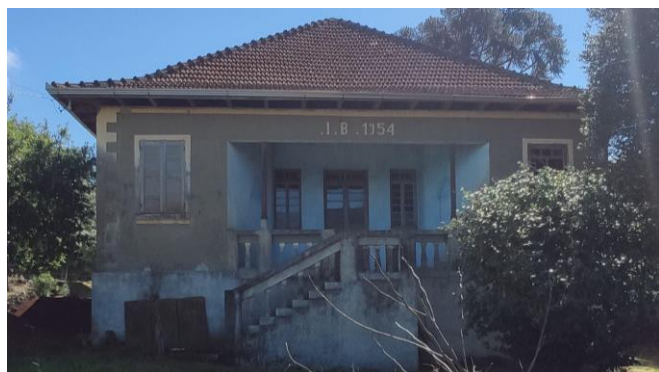
Figura 02: Fachada frontal  
Data: 08.03.2024

Construída em 1954, conforme indicado na fachada frontal, é comum encontrar este tipo de identificação do ano de construção nas casas deste período. A edificação está elevada do solo, possuindo um baixo porão não habitável. Escada na fachada frontal com corrimão e guarda corpo composto de balaustres.

As fachadas são revestidas com rebocado com argamassa e acabamento com pintura. Adornos nas fachadas com desenhos geométricos com aplicação de reboco em relevo, em todo nas esquadrias, no encontro com o telhado e nas cantoneiras (encontro das fechadas).

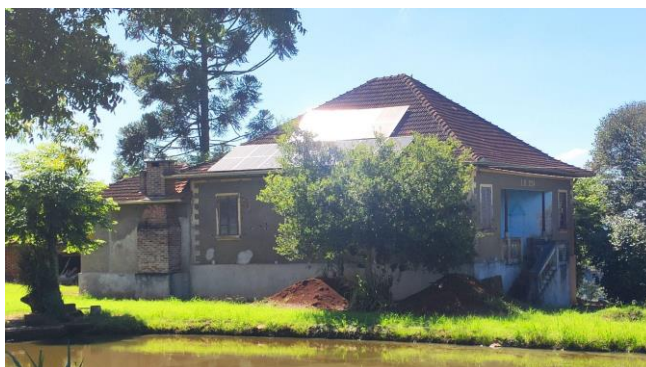
Figura 03: Fachada frontal lateral  
Data: 08.03.2024

**Edificação:** Há duas escadas que levam para o interior da edificação, uma localizada na fachada frontal e outra nos fundos, ambas com área avarandada.

Estrutura do telhado em madeira e coberto por telhas francesas, com quatro águas. Possui calhas metálicas para recolhimento das águas da chuva.
