Ficha Nº: 232-PRS/24-0002-00091

Município: Lajeado, Rio Grande do Sul

Localidade: Alto conventos

Denominação do Bem: Casa rua Elizabeth Beuren

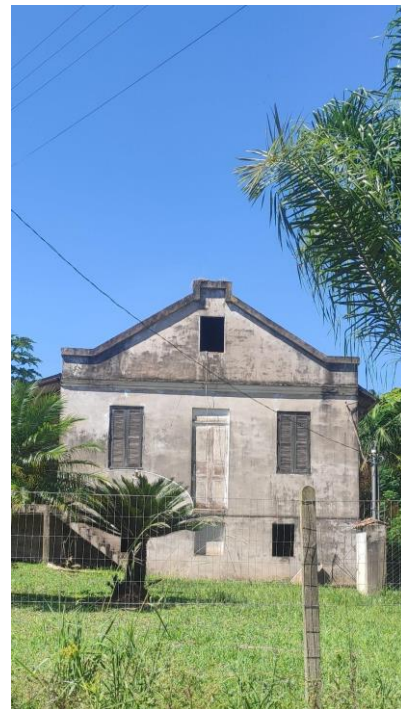
Figura 01: Casa rua Elizabeth Beuren

Na instância cultural, a edificação apresenta **valor de referência histórica** e **valor de antiguidade**, pertencendo ao conjunto de edificações históricas da localidade de Alto Conventos. O **valor arquitetônico** da casa se dá pelo fato de ser um dos poucos remanescentes bem preservados da arquitetura residencial tradicional, apresentando, nesse sentido, valor de **raridade formal**. A casa mantém a função residencial, está em **bom estado de conservação** e possui **compatibilidade com a paisagem rural**. Na **instância técnica**, destaca-se pela **raridade na técnica construtiva** e **emprego dos materiais**, que estão em bom estado de conservação, mas que por serem únicos, correm **risco de desaparecimento**.

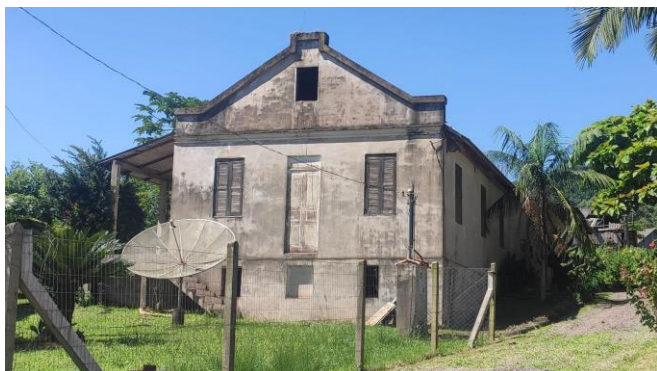
Figura 02: Fachada frontal e lateral oeste  
Data: 08.03.2024

Simetria na fachada frontal, possui uma porta central e duas janelas laterais de mesma dimensão. Há um frontão na fachada principal em formato geométrico. A edificação está elevada do solo, possuindo um baixo porão não habitável.

Estrutura e vedação em alvenaria portante, com tijolo maciço rebocado com argamassa e acabamento com pintura.

Estrutura do telhado em madeira e coberto por telhas metálicas onduladas de folhas de zinco, com duas águas, uma voltada para as laterais (leste e oeste). Frontão em formato geométrico.

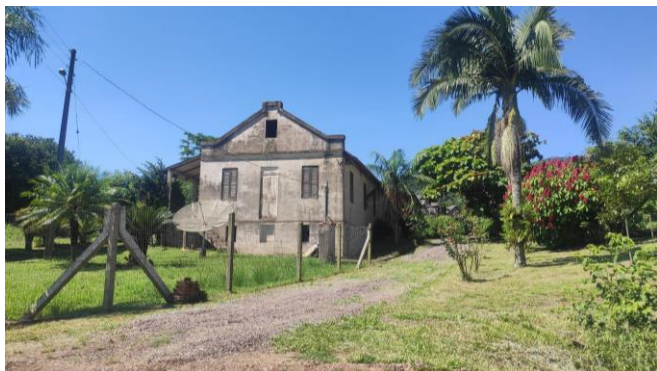
Figura 04: Vista da propriedade

Trata-se de um lote de uma propriedade rural, que tem a testada voltada para a via. A edificação está implantada paralela à estrada, com a fachada frontal com orientação norte, mantendo um recuo frontal, com área gramada.

**Lote:** Parte do lote é cercado com uma tela metálica, o acesso à propriedade acontece por uma estrada localizada à direita da edificação.
