Ficha Nº: 232-PRS/24-0002-00097

Município: Lajeado, Rio Grande do Sul

Denominação do Bem: Casa rua Carlos Spohr Filho nº6903

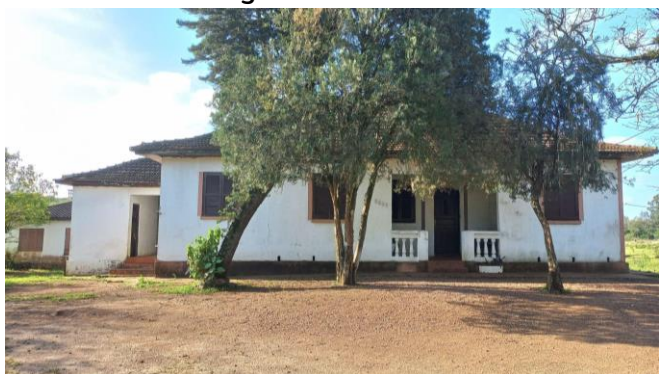
Figura 02: Fachada frontal (sul)  
Data: 21.09.2024

Possui uma pequena varanda na fachada frontal, integrada ao telhado principal, o guarda-corpo é construído em alvenaria, com balaústres de decoração.

A estrutura e vedação é em alvenaria portante, com tijolo maciço rebocado com argamassa de cal e areia e acabamento com pintura. A pintura é de duas cores: branca no geral e molduras mais escuras (cor bege) nas bordas das fachadas e entorno das esquadrias, trazendo um elemento decorativo discreto.

Telhado com estrutura de madeira, o volume principal possui 4 águas com cobertura em telhas francesas. O volume anexo tem 3 águas com cobertura em telhas francesas.

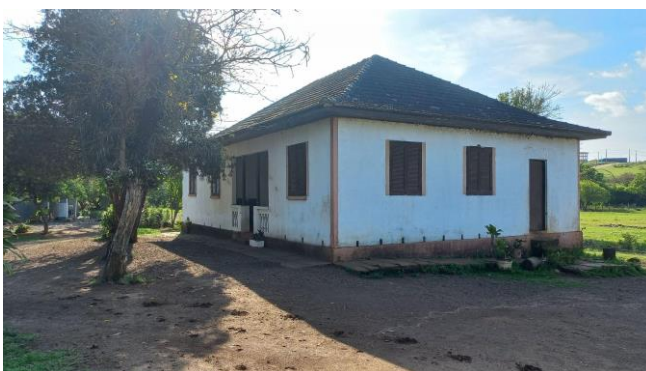
Figura 03: Fachada frontal e lateral leste  
Data: 21.09.2024

Trata-se de uma edificação residencial com um volume principal retangular e um anexo na fachada lateral orientada à oeste. Está elevada do solo, onde se encontram pequenas frestas com a função de ventilação dessa área e durabilidade do piso.

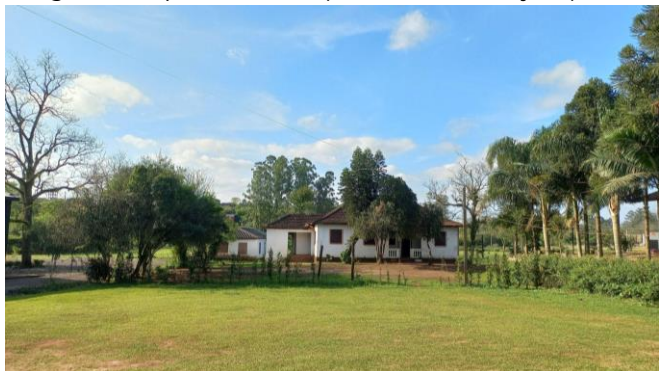
Figura 04: Vista do entorno, a partir da rua Carlos Spohr Filho  
Data: 21.09.2024

Está localizada ao longo da via principal do bairro de São Bento, uma das localidades mais antigas do município de Lajeado. Ao lado direito do antigo salão da comunidade, onde atualmente funciona um restaurante/bar. As propriedades do entorno variam entre: um caráter rural com lotes maiores, áreas de plantação e um loteamento recente com lotes tradicionais, construções de apenas um pavimento de altura.
