ABASTECIMENTO DE ÁGUA

LEVANTAMENTO E DIAGNÓSTICO DA SITUAÇÃO ATUAL

Este capítulo aborda o levantamento e diagnóstico da situação atual do Sistema de Abastecimento de Água do município de Lajeado, RS.

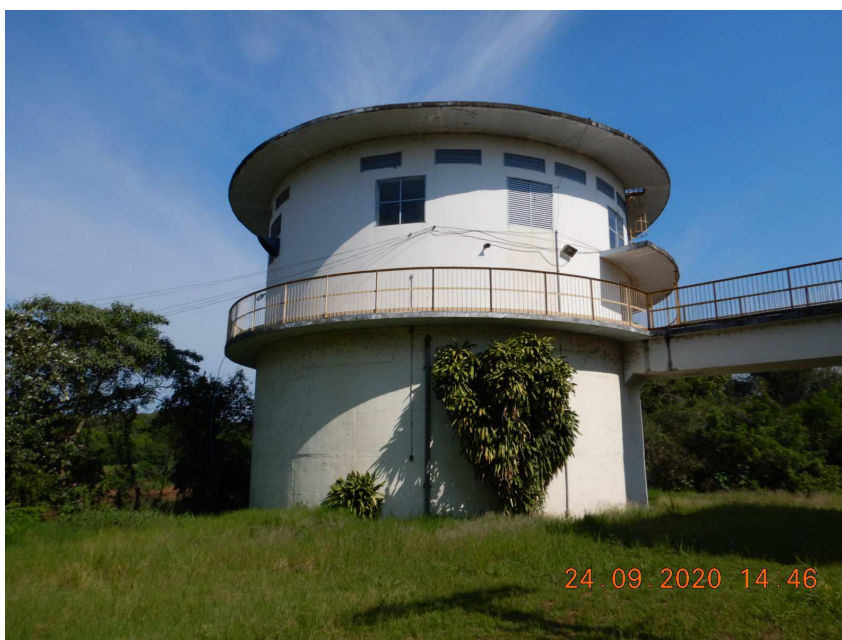
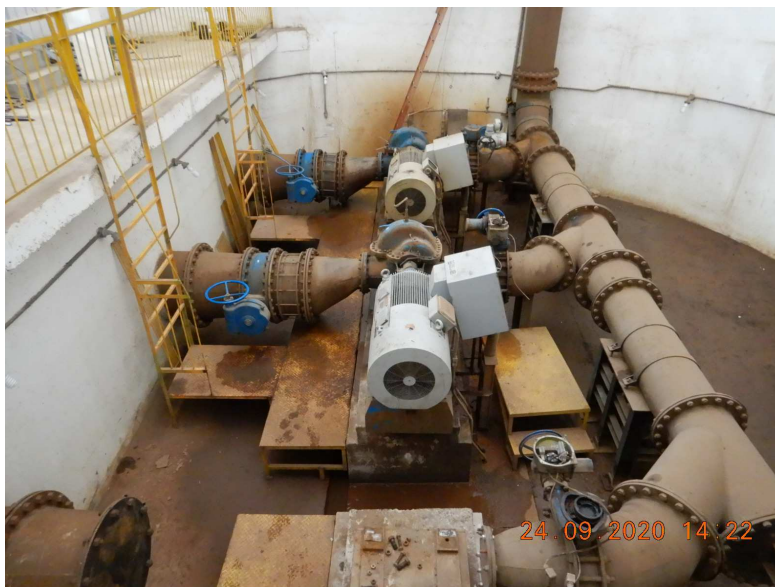
Figura 4: Recalque "novo"

Figura 5: Conjunto motobomba do recalque novo

A captação antiga encontra-se em razoável estado de conservação e não foi possível visualizar os CMBs, pois se encontravam em lugar sem fácil acesso.

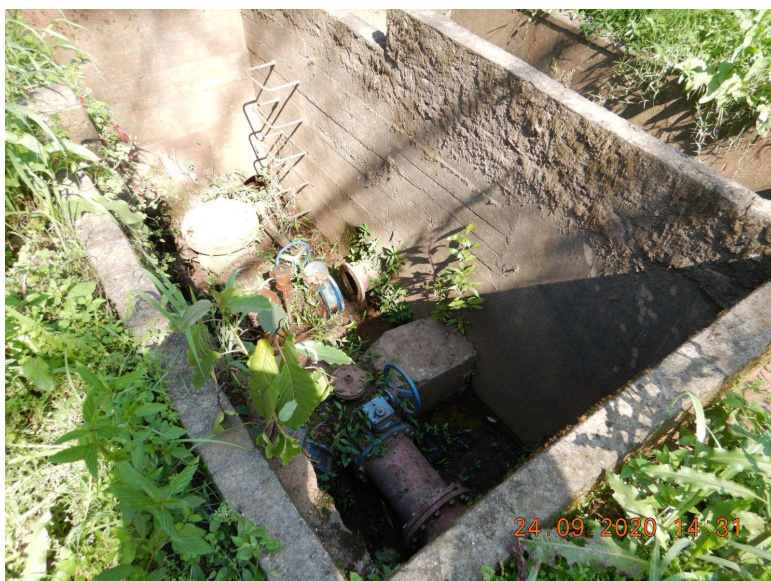
Figura 6: Ponto de saída do recalque "velho"

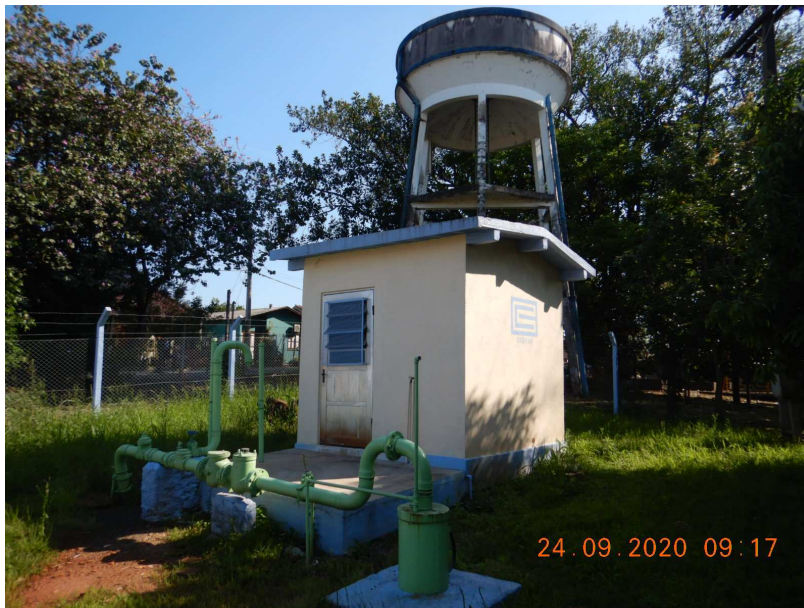
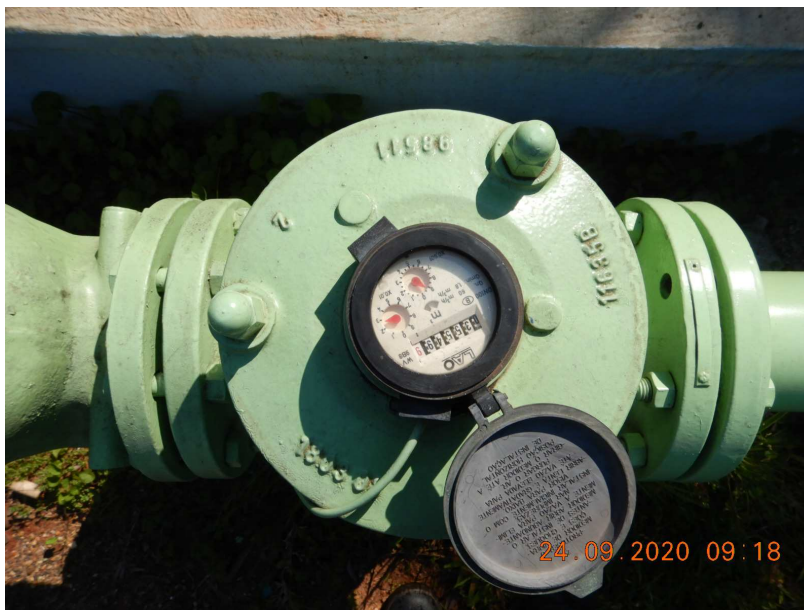
O poço LAJ 04 está localizado na Rua Maurício Cardoso, Bairro Santo André, e está cadastrado na Secretaria do Meio Ambiente, Saneamento e Sustentabilidade sob a Ficha de Cadastro para Poços Tubulares Profundos nº 013-03/2011 – SEMA conforme a Lei Municipal nº 7.710/2006. Há a instalação de macromedidor do tipo LAO DN 80 mm. O acionamento se dá por partida direta por telecomando pelo operador do sistema, com uma captação média 739,8 m³/dia (8,56 L/s). Este poço possui outorga e cadastro no Departamento de Recursos Hídricos (DRH) sob nº 2018/006.327, com vazão máxima de 50 m³/h e 18h de adução por dia. No dia da vistoria os equipamentos estavam sem problemas de funcionamento e o ponto de captação aparenta-se em bom estado de conservação, como pode ser visto na Figura 9 e Figura 10.

Figura 9: Poço Laj 04

Figura 10: Macromedidor do poço LAJ 04

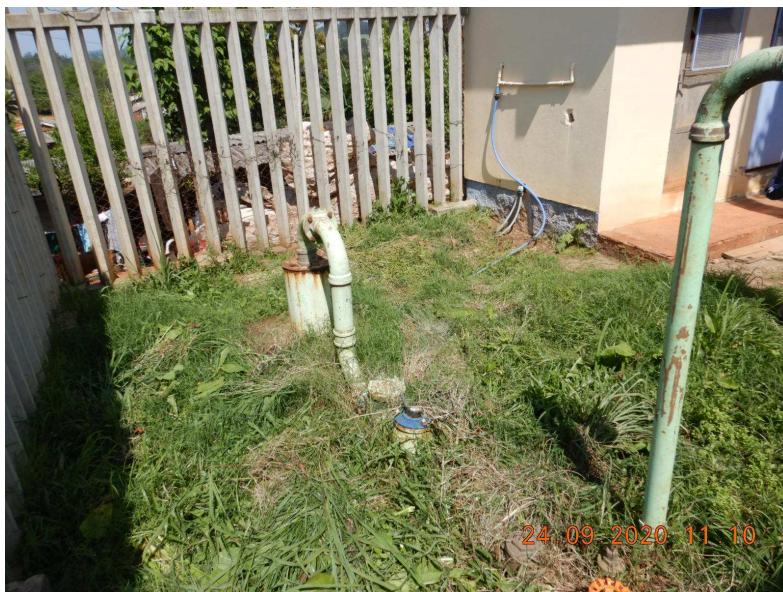
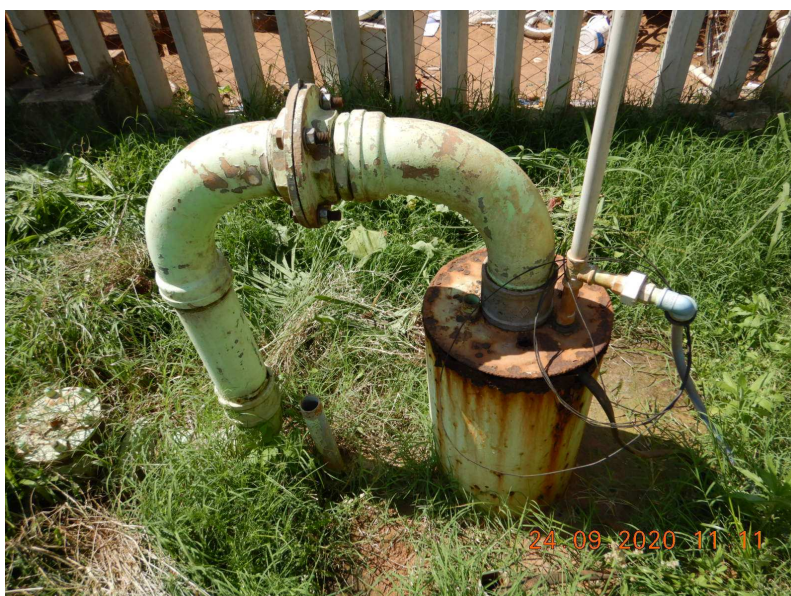
pelo operador do sistema, com uma captação média 372,3 m³/dia (4,31 L/s). Este poço possui outorga e cadastro no Departamento de Recursos Hídricos (DRH) sob nº 2018/006.332, com vazão máxima de 50 m³/h e 18h de adução por dia. No dia da vistoria os equipamentos estavam sem problemas de funcionamento e o ponto de captação está enferrujado e necessitando de roçada no seu entorno, como pode ser visto na Figura 11 e Figura 12.

Figura 11: Poço LAJ 05

Figura 12: Poço LAJ 05

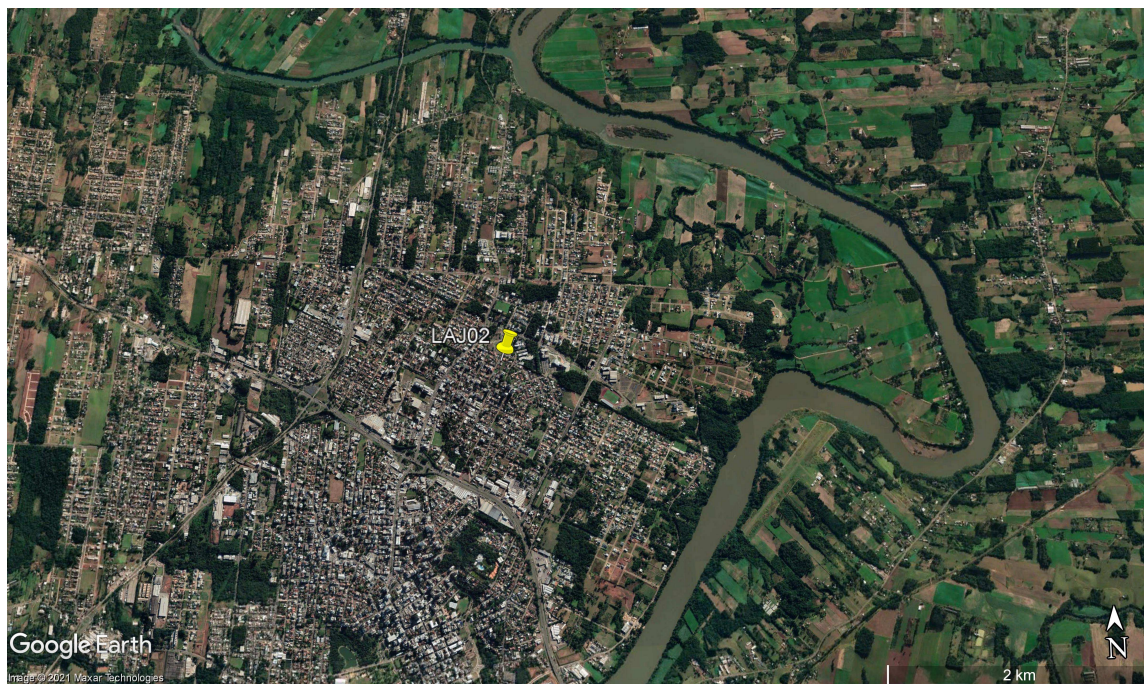
Figura 13: Poço LAJ 02 - Capatazia (desativado)

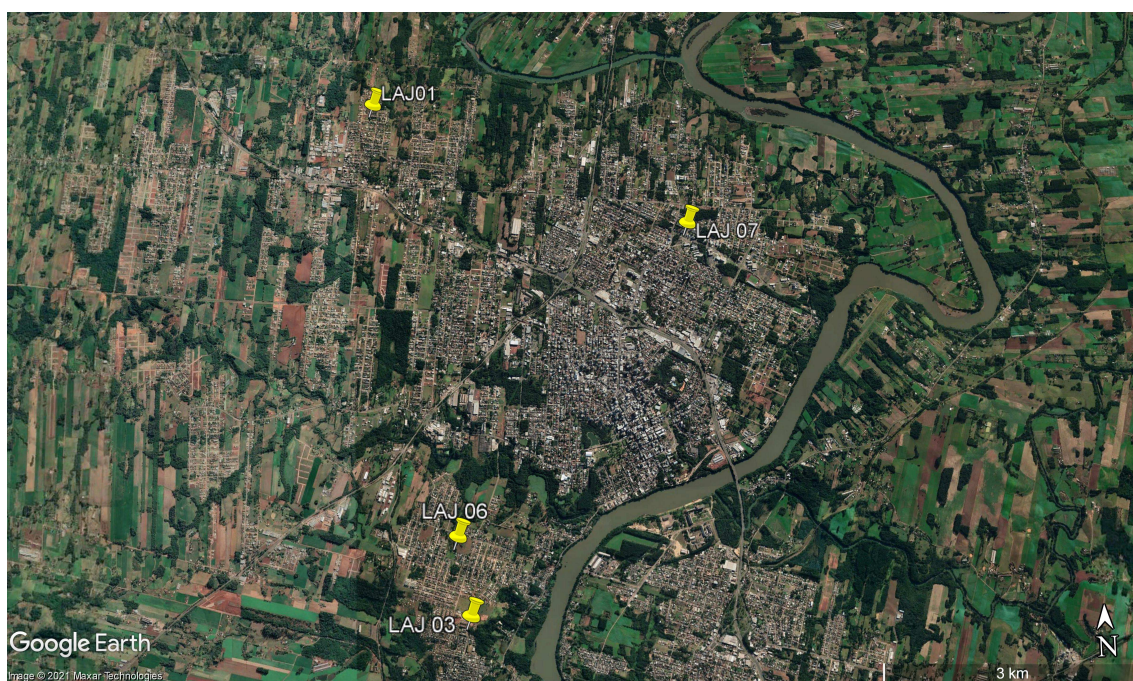
Figura 14: Poço LAJ 01, LAJ 03, LAJ 06 e LAJ 07 (tamponados)

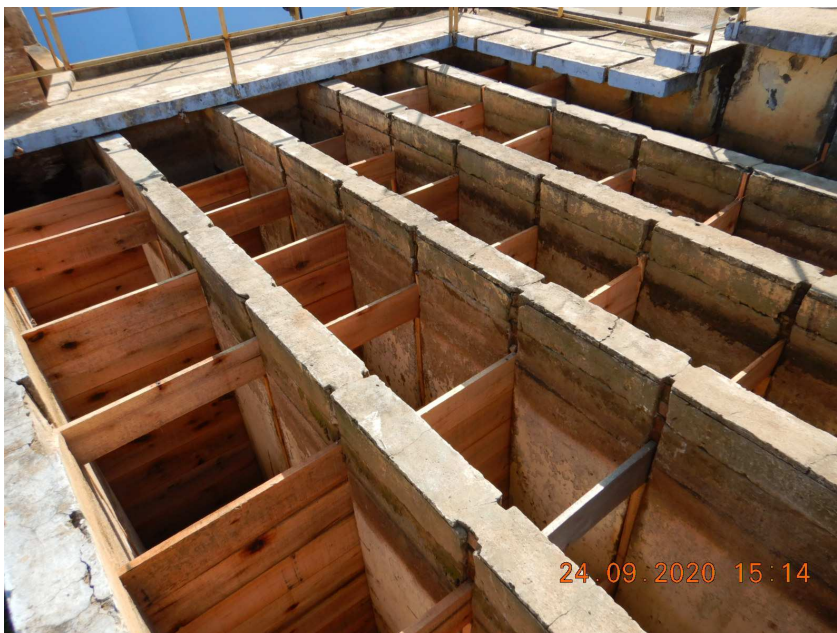
Figura 23: Sistema de floculação hidráulica

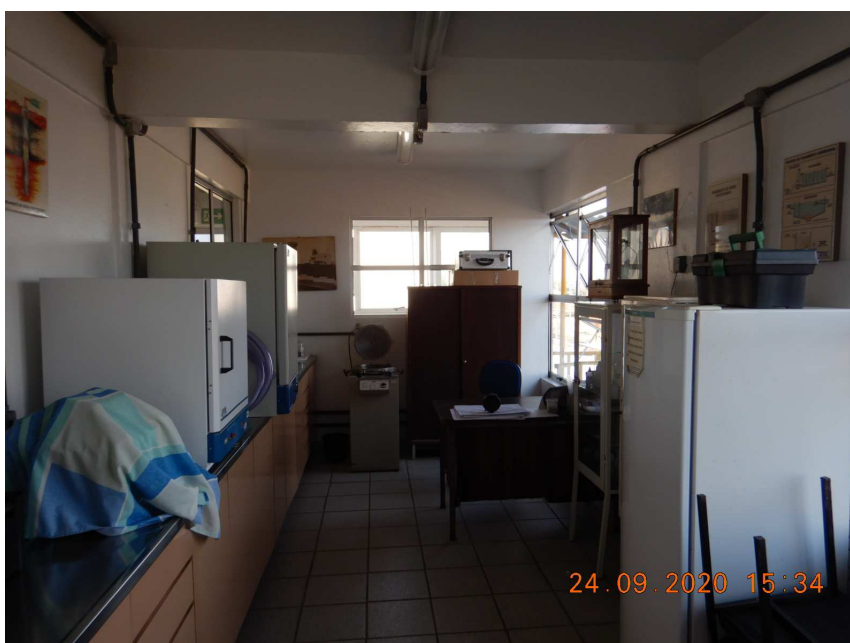
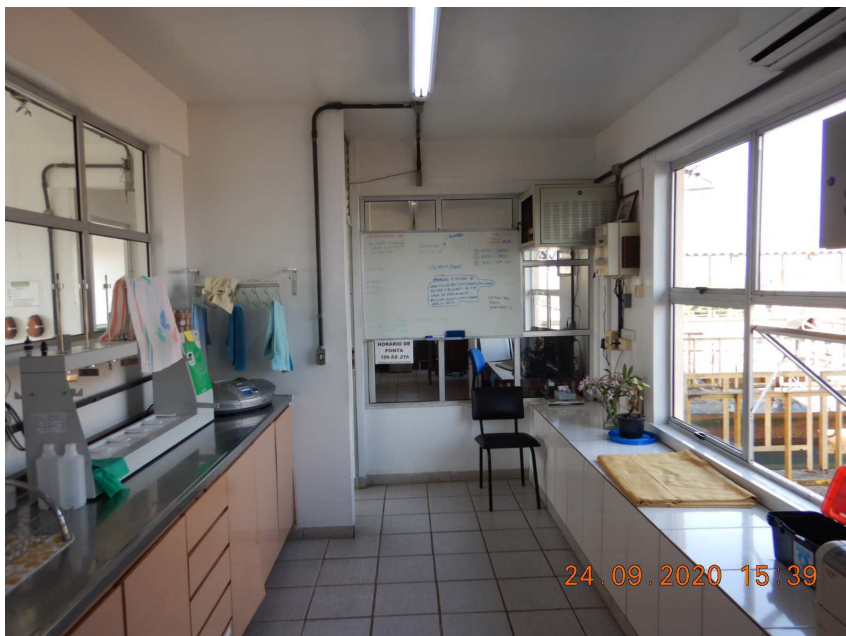
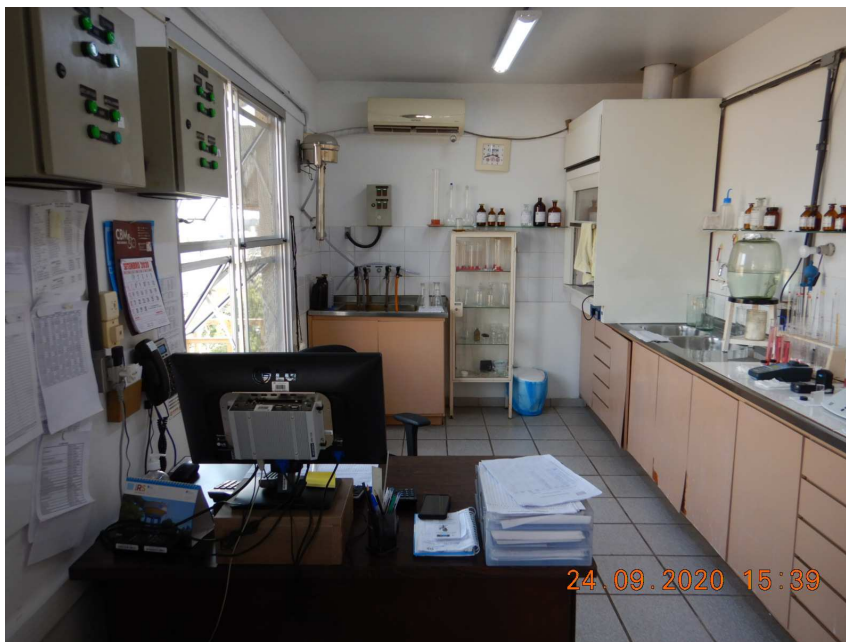
No terreno das ETA's, a atual operadora possui laboratório próprio, onde são realizadas todas as análises diárias necessárias, somente as análises de maior complexidade que são enviadas para a Matriz da CORSAN. O laboratório da ETA apresentava-se com todos os equipamentos necessários para as análises cotidianas e apresentava-se em bom estado de conservação, como pode ser visto nas Figuras 35, 36 e 37.

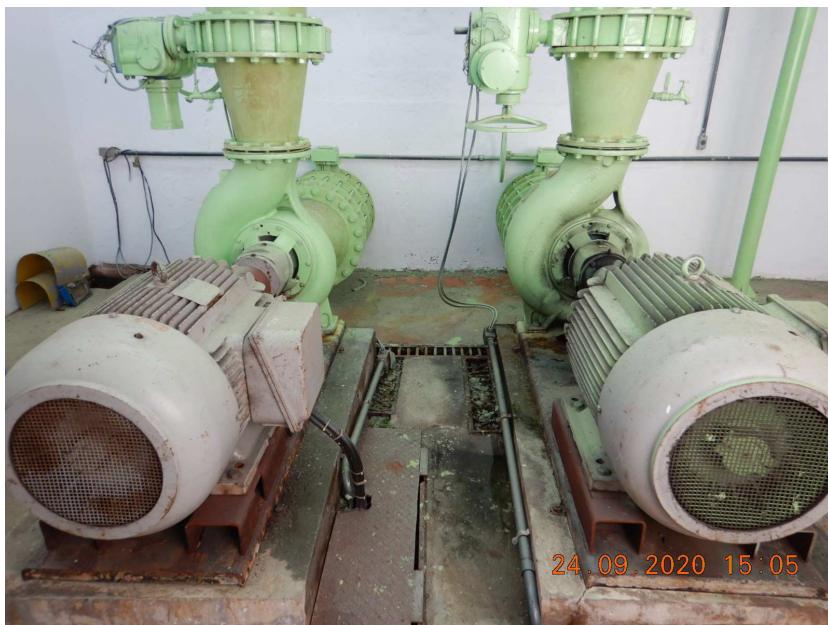
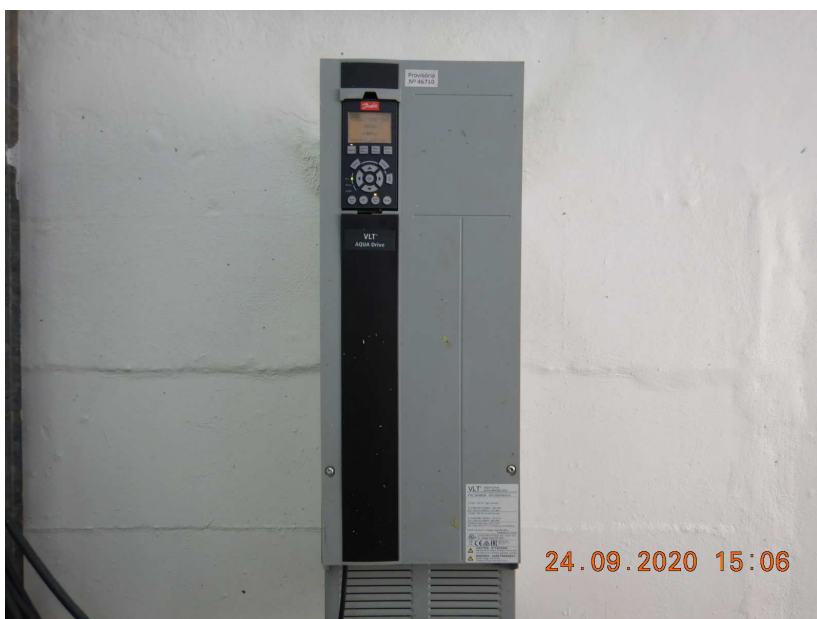
O recalque se dá com o objetivo de abastecer em marcha parte do Bairro Hidráulica até o reservatório enterrado na chegada ao 5º Recalque. Não há macromedidor instalado na saída da unidade operacional e todos os componentes do 2º Recalque, assim como a edificação de abrigo se apresentam em bom estado de conservação, como pode ser visto nas Figuras 39 e 40.

Figura 39: CMB da EAT 02

Figura 40: Acionamento do CMB da EAT 02

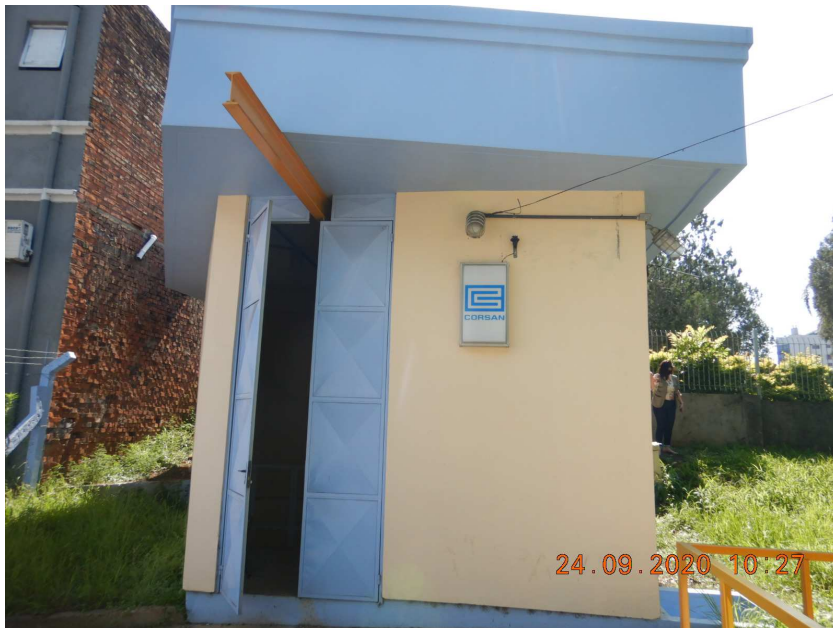
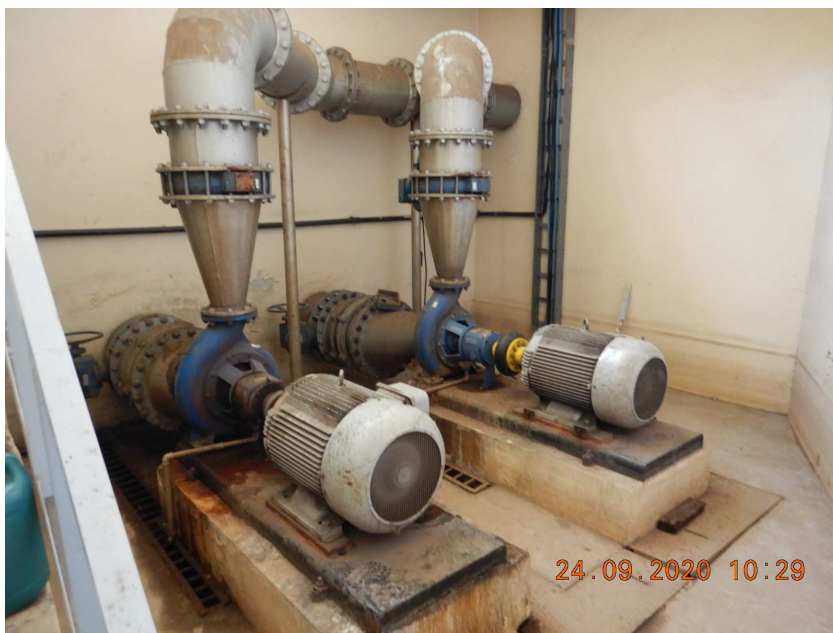
Na chegada desta unidade operacional, há um reservatório enterrado com capacidade de 300 m³, que funciona como tanque pulmão. O recalque se dá com o objetivo de abastecer em marcha o reservatório elevado localizado no Bairro Americano a jusante. Não há macromedidor instalado na saída da unidade operacional e todos os componentes do 3º Recalque, assim como a edificação de abrigo, se apresentam em bom estado de conservação, como pode ser visto nas Figuras 41, 42 e 43.

Figura 41: EAT 03

Figura 42: CMB da EAT 03

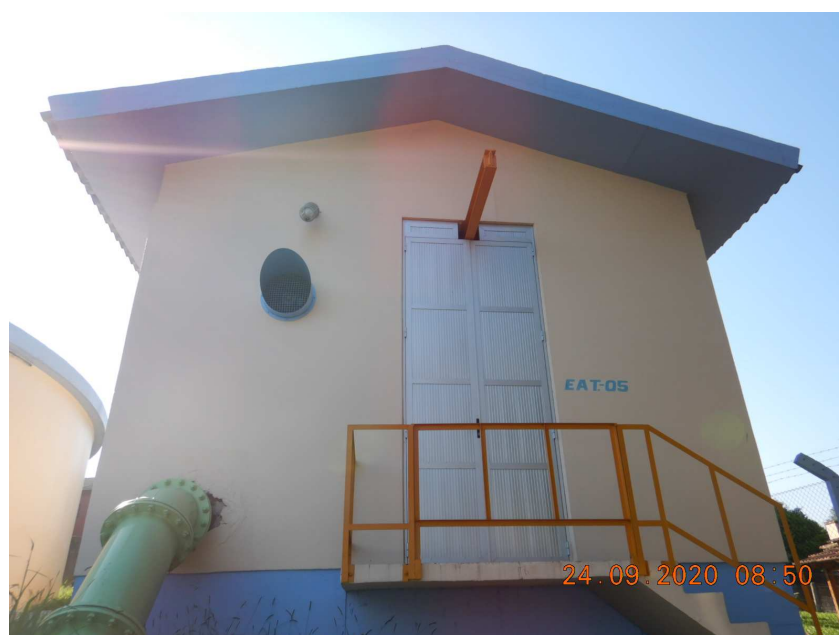
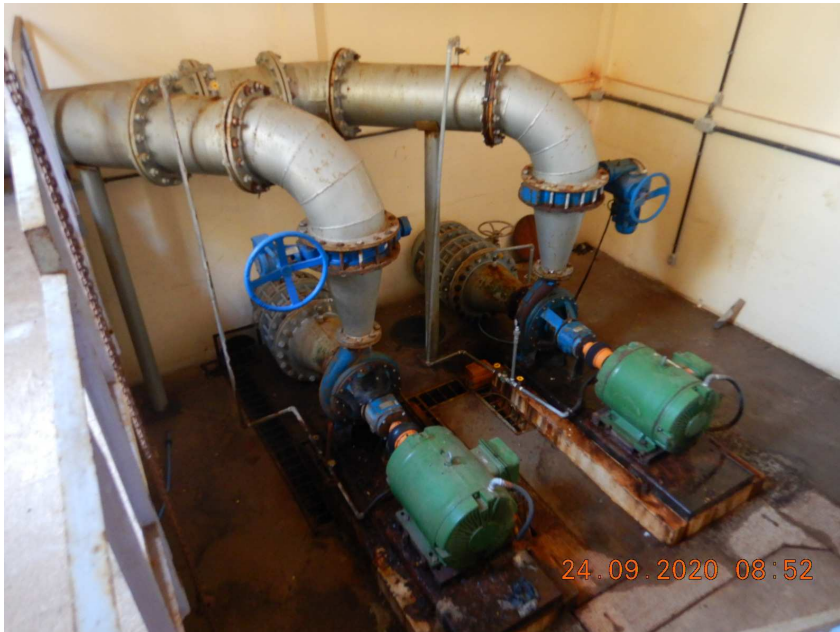
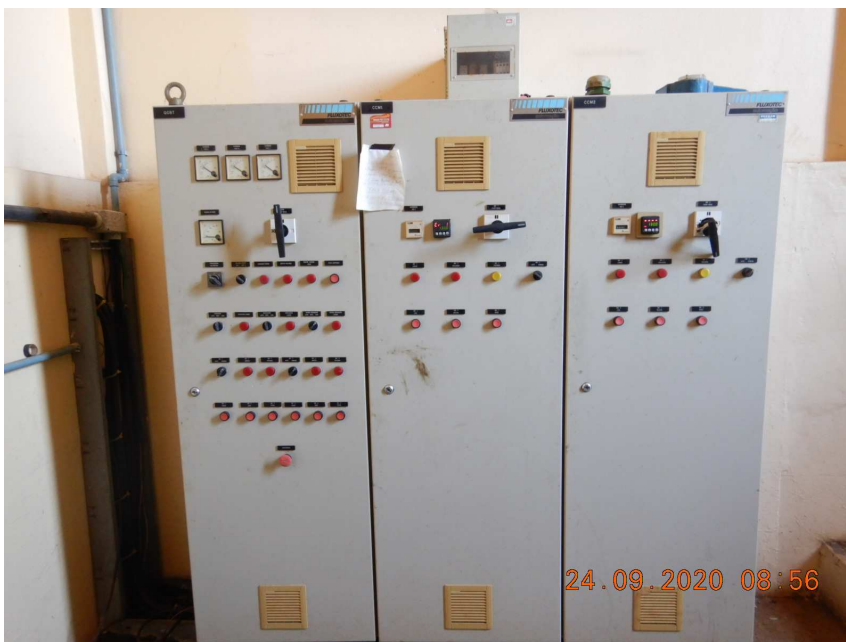
Na chegada desta unidade operacional, há um reservatório apoiado com capacidade de 750 m³, que funciona como tanque pulmão. O recalque se dá com o objetivo de abastecer em marcha o Bairro São Cristóvão e o reservatório elevado R7. Não há macromedidor instalado na saída da unidade operacional e, durante a vistoria, foi observado que os botões do painel de controle estavam quebrados, havia vazamento na bomba e o pátio necessitava de roçada, como pode ser visto nas Figuras 44, 45 e 46.

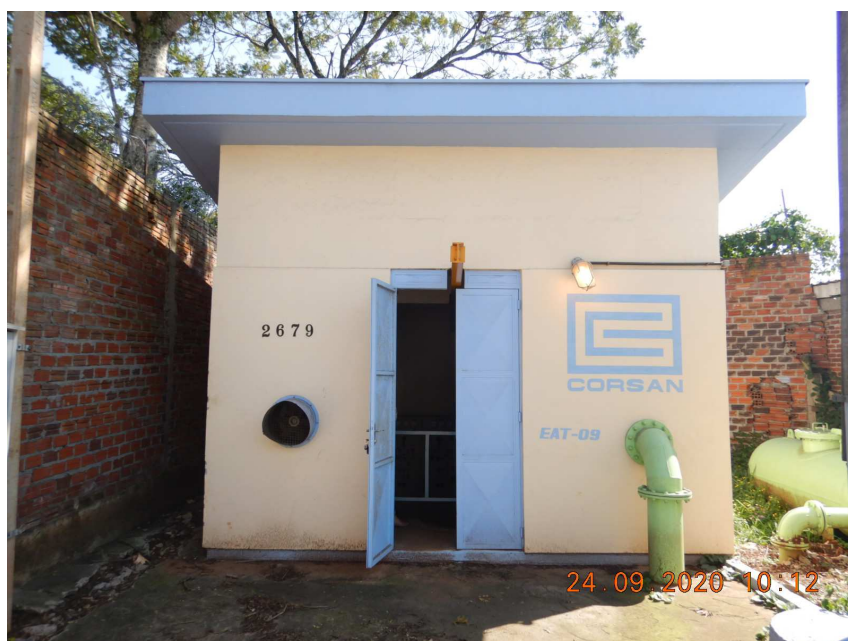
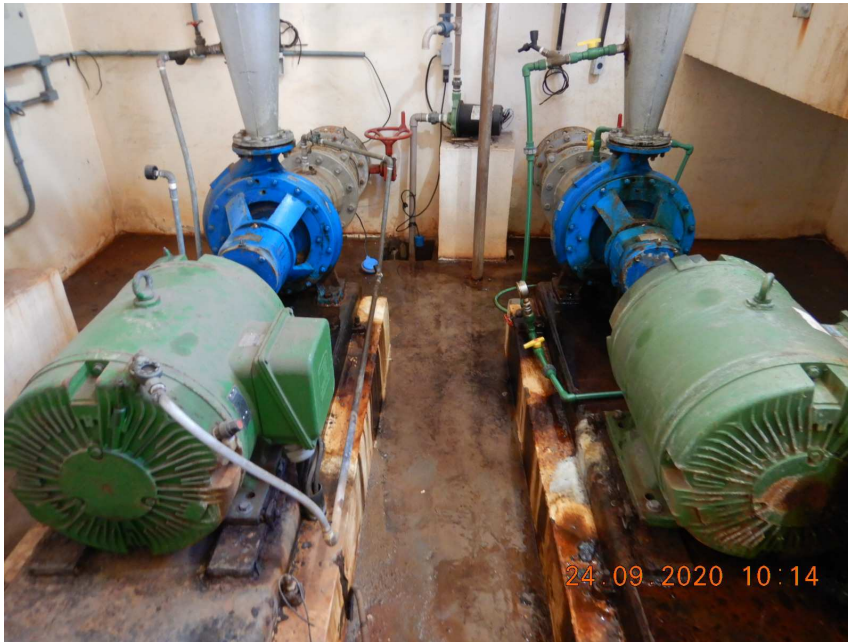
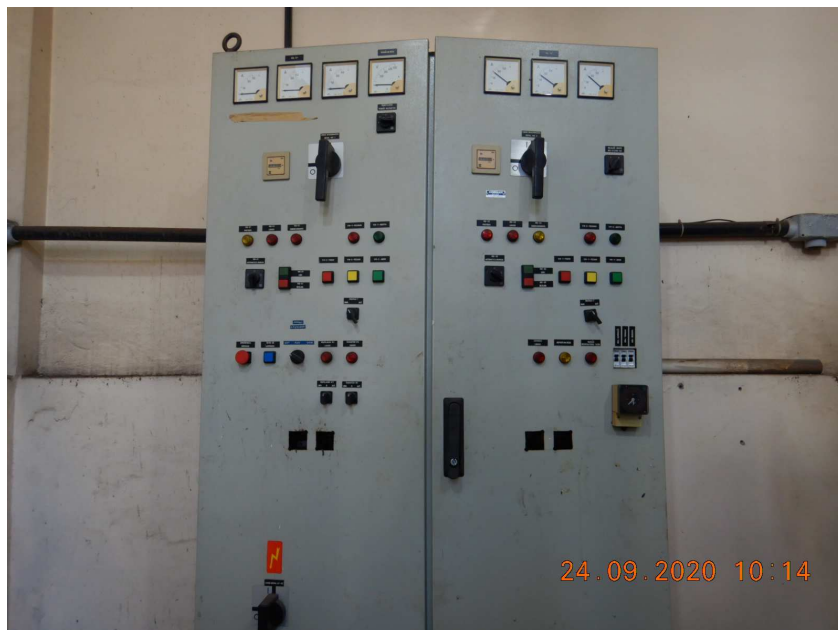
O recalque se dá com o objetivo de abastecer em marcha o Bairro Montanha e o reservatório localizado no mesmo bairro. Não há macromedidor instalado na saída da unidade operacional e, durante a vistoria, foi observado que a edificação de abrigo se apresenta em razoável estado de conservação, porém havia vazamento nos motores, como pode ser visto nas Figuras 50 a 53.

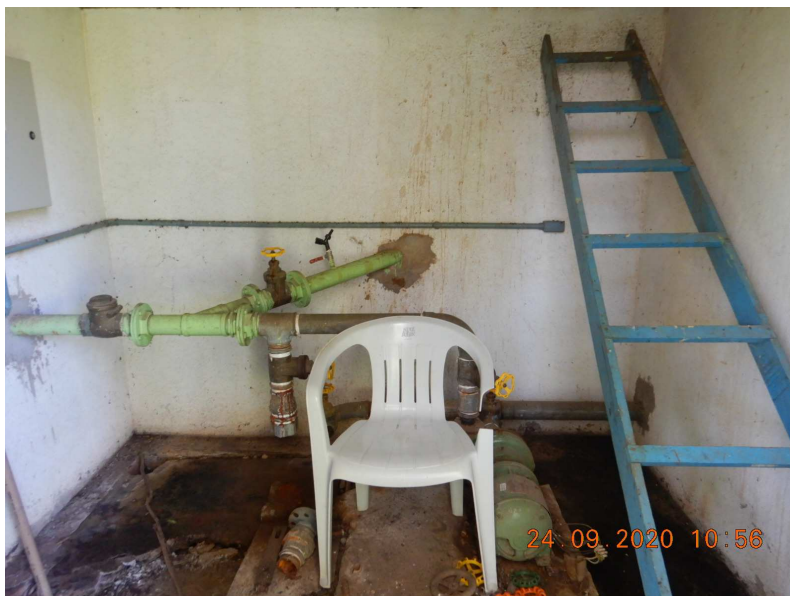
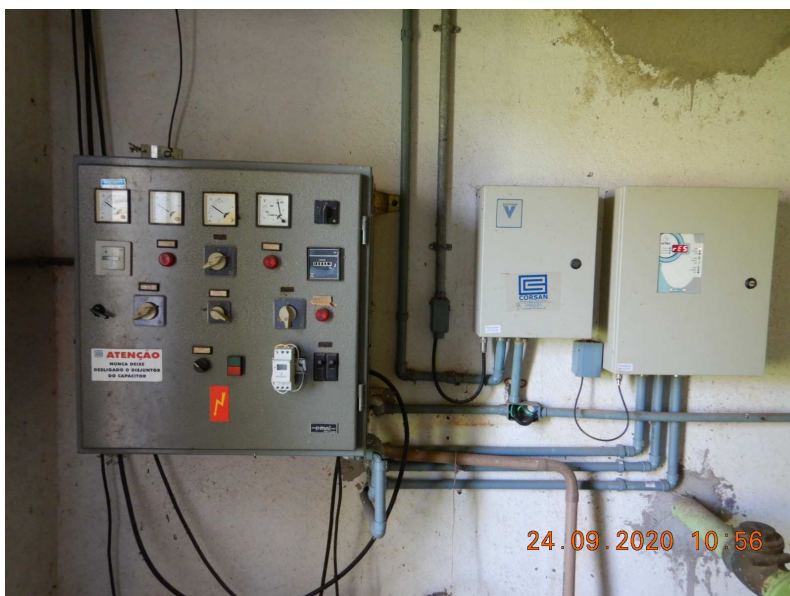
Este sistema de recalque de água tratada está localizado no mesmo terreno do centro de reservação do Bairro Conservas, sendo composto por 1 CMB do tipo eixo vertical, instalado dentro de tubulão. A única informação do CMB é a potência de 20 cv e o acionamento se dá por sistema de inversor de frequência. O Booster tem como função dar pressão na rede a fim de auxiliar o abastecimento na zona alta do Bairro Santo Antônio. Não há macromedidor instalado na saída da unidade operacional e, durante a vistoria, foi observado que o terreno estava alagado e os componentes do Booster Jardim do Cedro se apresentam em estado ruim de conservação, como pode ser visto nas Figuras 54 e 55.

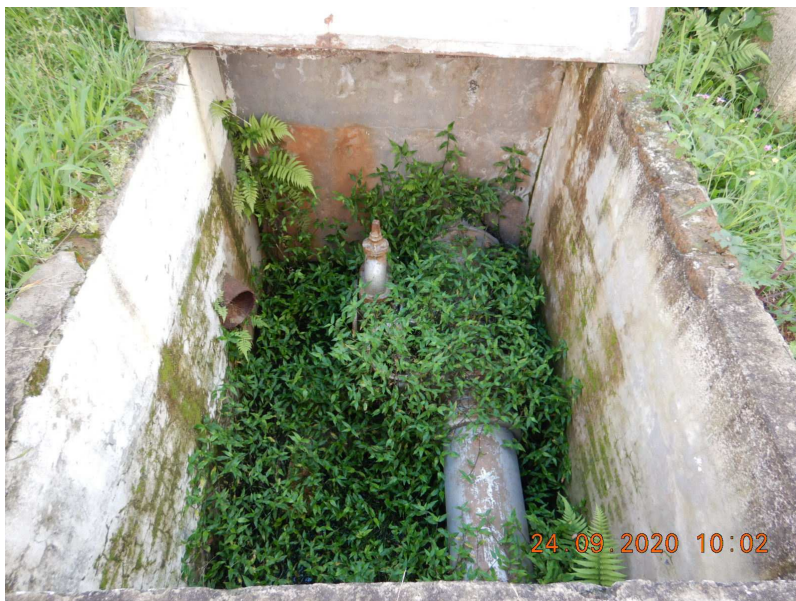
Figura 56: Booster Lar da Menina

Este sistema de recalque de água tratada é composto por 1 CMB do tipo eixo vertical, instalado dentro de tubulão. O Booster tem como função dar pressão na rede. Não há macromedidor instalado na saída da unidade operacional e, durante a vistoria, foi observado que o local necessita de roçadas, como pode ser visto na Figura 56.

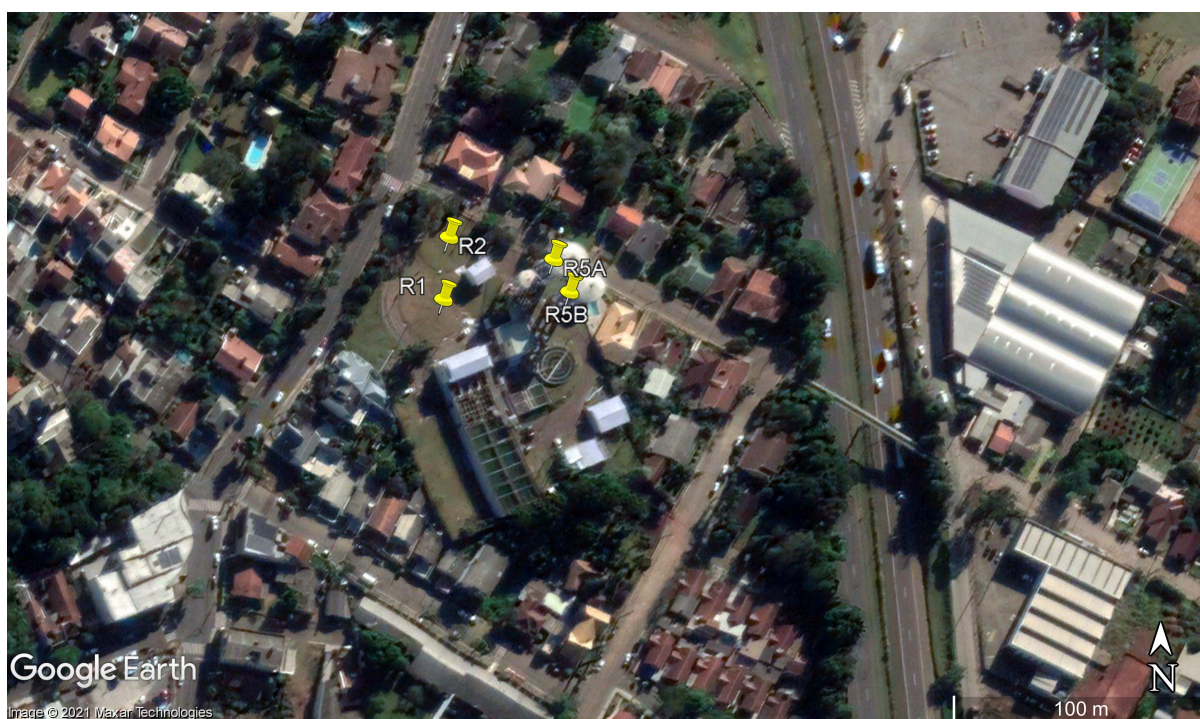
Figura 58: Centro de Reservação da ETA

Este Centro de Reservação está localizado no mesmo terreno da ETA, conforme mostrado na Figura 58. Todos os reservatórios deste centro de reservação trabalham como reservatórios de montante, sendo composto de 2 reservatórios enterrados, denominados R1 e R2, com capacidades de 1.100 m³ e 1.000 m³ respectivamente, além de 2 reservatórios elevados em concreto, denominados R5A e R5B, com capacidade de 250 m³ e 500 m³ respectivamente, totalizando 2.850 m³ utilizados para reservação. Há, ainda, o reservatório R6 neste mesmo local, do tipo elevado em concreto e com capacidade de armazenamento de 50 m³, entretanto, está desativado.

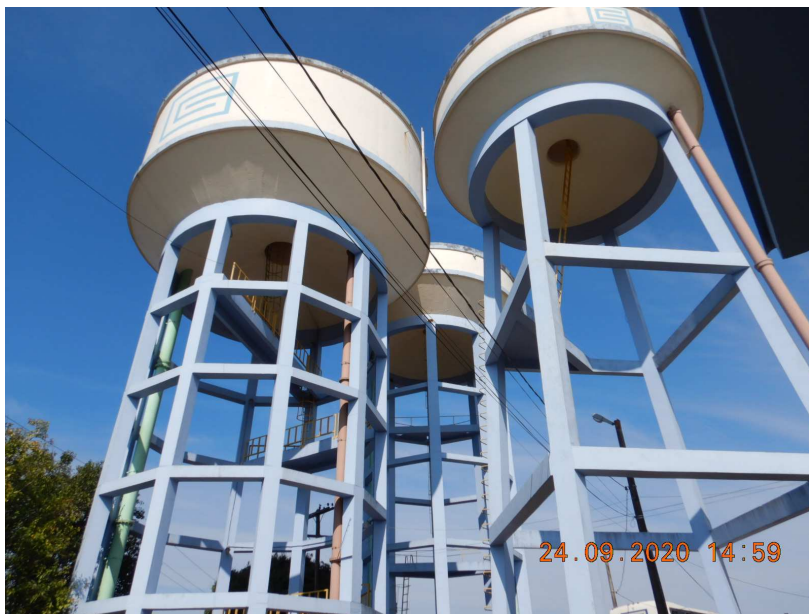
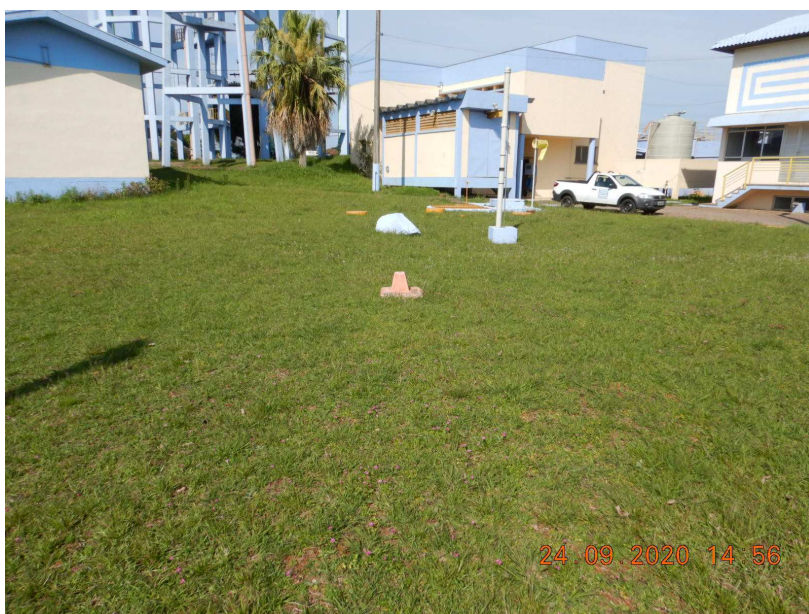
A medição do nível de água dos reservatórios é feita através de régua e, no momento da vistoria, não foram identificados vazamentos visíveis e rachaduras nos reservatórios, como visto na Figura 59, e a área dos reservatórios enterrados está coberta de forma adequada e não está sendo utilizada para nenhuma atividade, conforme mostra a Figura 60.

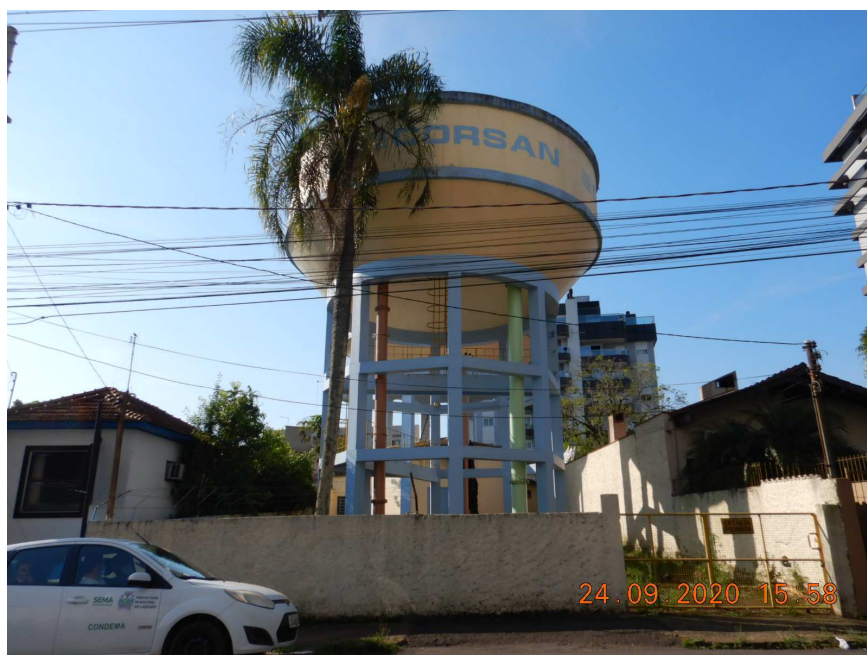
Figura 61: Centro de Reservação Sede (Reservatórios R4A e R4B)

cada, totalizando um volume de reservação de 500 m³. Ambos funcionam como reservatórios de jusante, recebendo a sobra de rede da água recalçada pelo 3º Recalque e tendo influência principalmente no abastecimento dos Bairros Florestal e Americano. A medição do nível de água destes reservatórios é feita através de telemetria e, no momento da vistoria, esta unidade operacional apresentava-se em bom estado de conservação, visto que não foram identificados vazamentos visíveis e rachaduras, como pode ser visto na Figura 61.

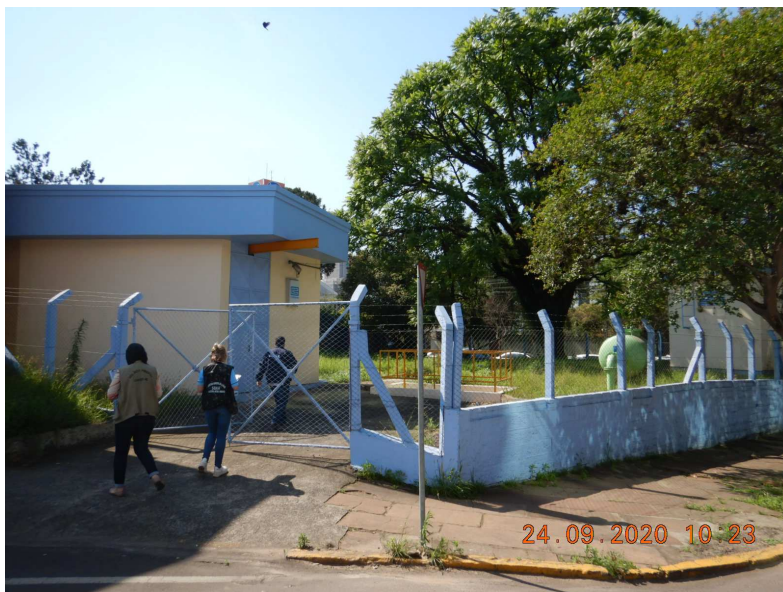
Figura 62: Reservatório R3

O reservatório R3 está localizado na Benjamin Constant, Bairro Centro, é do tipo enterrado em concreto com capacidade máxima de 300 m³, e funciona como reservatório de montante, ou seja, um tanque pulmão do 3º Recalque. A medição do nível de água deste reservatório é feita através de telemetria e, no momento da vistoria, esta unidade operacional apresentava-se em bom estado de conservação, visto que não foram identificados vazamentos visíveis e rachaduras, como pode ser visto na Figura 62.

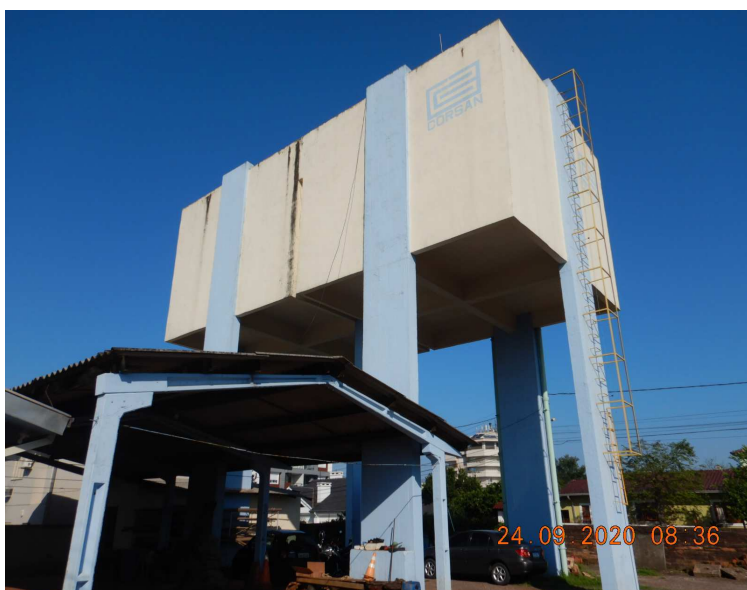
Figura 63: Reservatório R7

O reservatório R7 está localizado na Rua Sergipe, Bairro São Cristóvão, é do tipo elevado em concreto, dividido em 2 câmaras, com capacidade máxima de 250 m³ cada, totalizando 500 m³. O R7 funciona como um reservatório de jusante, recebendo a sobra de rede da água recalçada pelo 5º Recalque e tendo influência principalmente no abastecimento do Bairro São Cristóvão. A medição do nível de água deste reservatório é feita através de telemetria e, no momento da vistoria, esta unidade operacional apresentava-se em bom estado de conservação, visto que não foram identificados vazamentos visíveis e rachaduras, como pode ser visto na Figura 63.

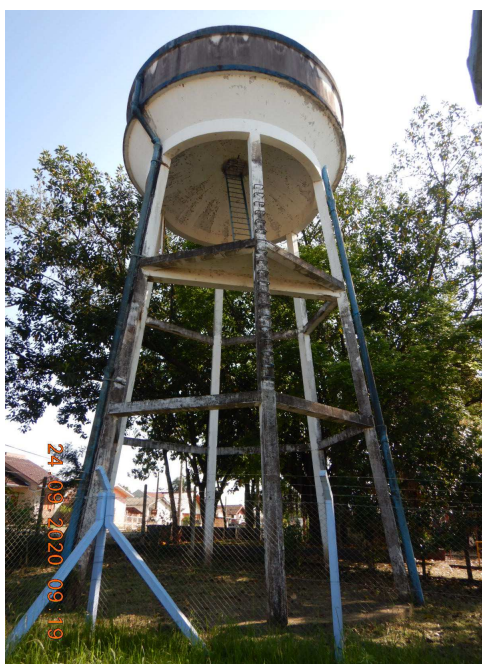
Figura 64: Reservatório R8

O reservatório R8 está localizado na Rua Maurício Cardoso, Bairro Santo André, no mesmo terreno do poço LAJ 04, é do tipo elevado em concreto com capacidade máxima de 50 m³. O R8 está atualmente desativado, porém em sua concepção pode funcionar como um reservatório de montante da água captada no Poço LAJ 04. Esta unidade operacional apresenta-se em bom estado de conservação, como pode ser visto na Figura 64.

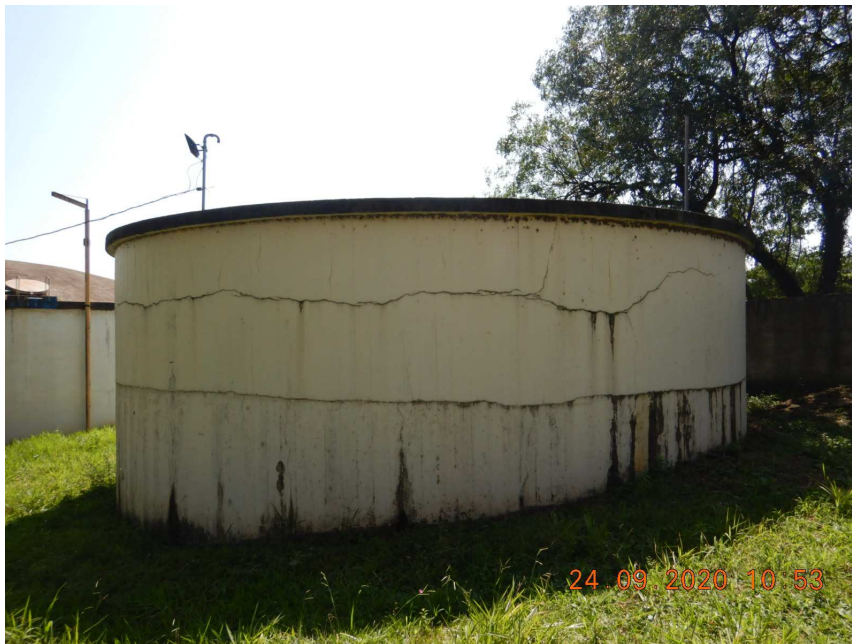
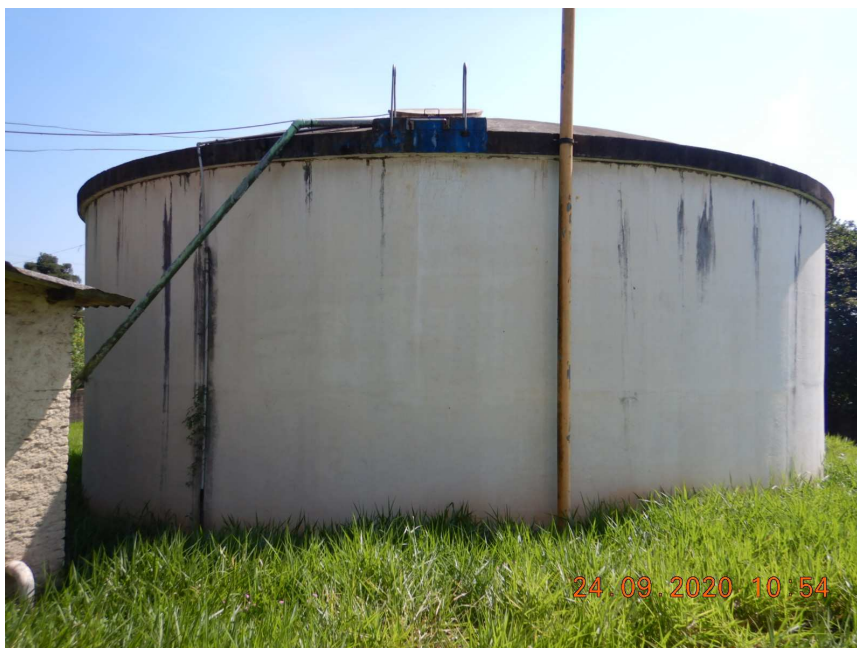
O Centro de Reservação Conservas está localizado na Rua Guilherme Matte, Bairro Conservas, sendo composto por 2 reservatórios semi-enterrados em concreto, denominados R9A e R9B, com capacidade máxima de 200 m³ e 500 m³ respectivamente, totalizando um volume de reservação de 700 m³. Ambos funcionam como reservatórios de jusante, recebendo a sobra de rede da água recalcada pelo 6º Recalque e tendo influência principalmente no abastecimento dos Bairros Conservas, Jardim dos Cedros, Santo Antônio, Das Nações e Morro 25. A medição do nível de água destes reservatórios é feita através de telemetria e, no momento da vistoria, esta unidade operacional apresentava-se em bom estado de conservação, visto que não foram identificados vazamentos visíveis e rachaduras, como pode ser visto na Figura 65 e 66.

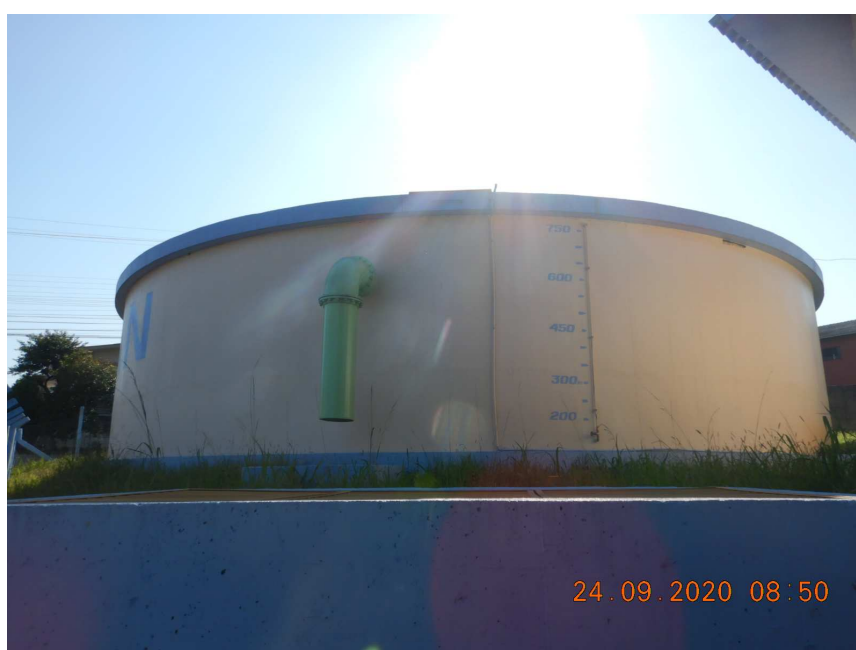
Figura 67: Reservatório R10B

O Reservatório R10B está localizado na Rua Otto Leopoldo, Bairro São Cristóvão, no mesmo terreno do 5º Recalque, é do tipo apoiado circular em concreto com capacidade máxima de 750 m³. Funciona como reservatório de jusante, recebendo a sobra de rede da água que vem por gravidade da ETA e como tanque pulmão do 5º Recalque, tendo influência principalmente no abastecimento do Bairro São Cristóvão. Esta unidade operacional apresenta-se em bom estado de conservação, como pode ser visto na Figura 67.

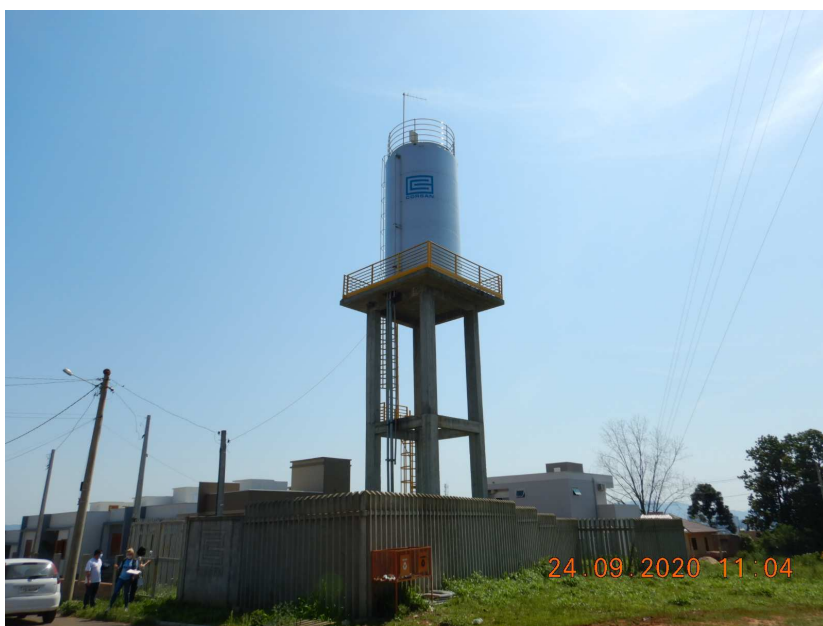
Figura 68: Reservatório R13

O reservatório R13 está localizado no Bairro Jardim do Cedro, é do tipo elevado em aço inox, com capacidade máxima de 50 m³. O R13 está desativado e foi substituído por um novo reservatório de aço inox com capacidade de 100m³, porém ainda não foi removido. A medição do nível de água do novo reservatório é feita através de telemetria e, no momento da vistoria, esta unidade operacional apresentava-se em bom estado de conservação, visto que não foram identificados vazamentos visíveis e rachaduras, como pode ser visto na Figura 68.
