ABASTECIMENTO DE ÁGUA

LEVANTAMENTO E DIAGNÓSTICO DA SITUAÇÃO ATUAL

Este capítulo aborda o levantamento e diagnóstico da situação atual do Sistema de Abastecimento de Água do município de Lajeado, RS.

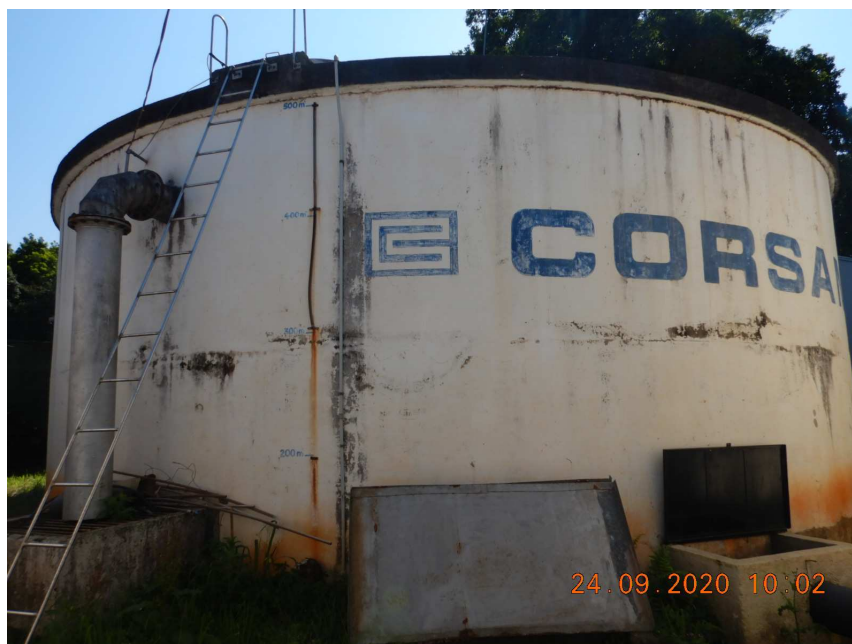
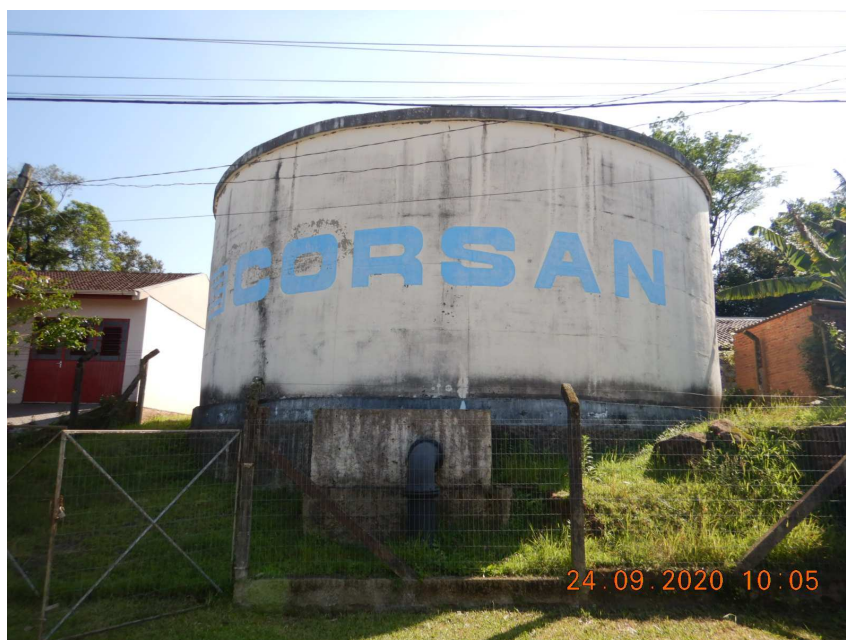
Os Reservatórios Montanha, denominados R15A e R15B, estão localizados na Rua Arthur Schneider, Bairro Montanha, sendo composto por 2 reservatório apoiado em concreto, com capacidade máxima de 500 m³ cada, totalizando um volume de reservação de 1.000 m³ . Estes reservatórios funcionam como um reservatório de jusante, recebendo a sobra de rede da água recalçada pelo 9º Recalque e tendo influência principalmente no abastecimento do Bairro Montanha. A medição do nível de água destes reservatórios é feita através de telemetria e, no momento da vistoria, esta unidade operacional apresentava-se em bom estado de conservação, visto que não foram identificados vazamentos visíveis e rachaduras, entretanto, há a necessidade de roçada no local e instalação de escada de acesso aos reservatórios, como pode ser visto na Figura 69 e 70.

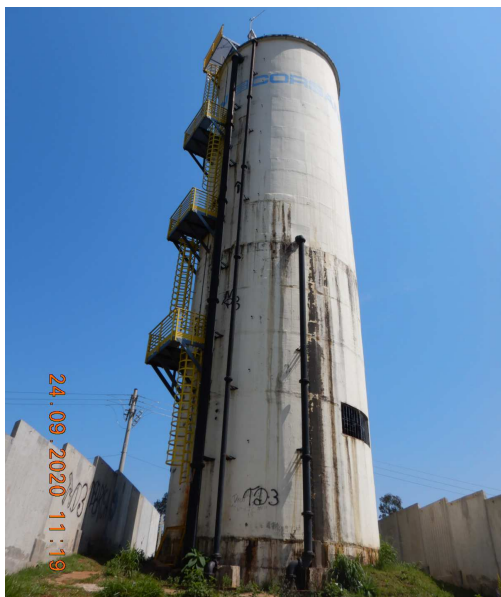
Figura 71: Reservatório R16

O reservatório R16 está localizado no Bairro Jardim do Cedro, é do tipo elevado, com capacidade máxima de 500 m³. A medição do nível de água deste reservatório é feita através de telemetria e, no momento da vistoria, esta unidade operacional apresentava-se com rachaduras e pichações, como pode ser visto na Figura 71.

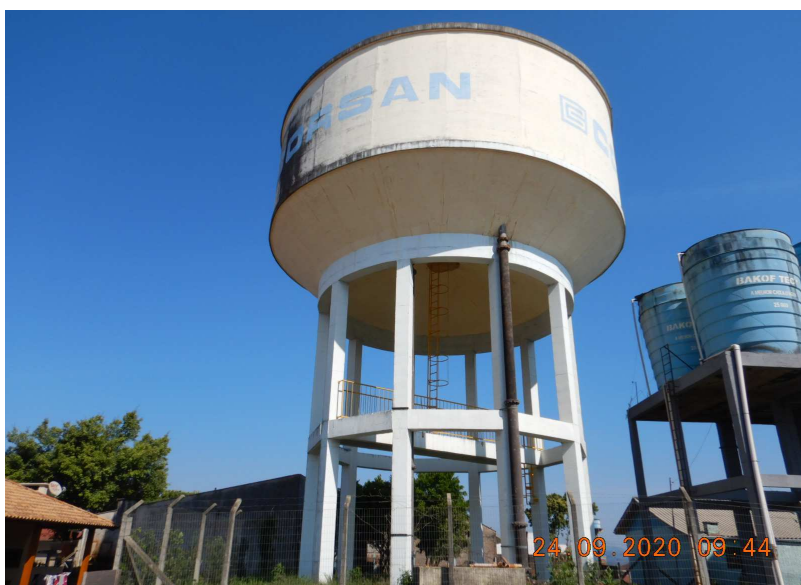
Figura 72: Reservatório R17

O reservatório R17 está localizado na rua Adolfo Kaufmann, no Bairro Centenário, junto aos reservatórios da Prefeitura, é do tipo elevado em concreto, com capacidade máxima de 500 m³. A medição do nível de água deste reservatório é feita através de telemetria e, no momento da vistoria, esta unidade operacional apresentava-se em bom estado de conservação, visto que não foram identificados vazamentos visíveis e rachaduras, como pode ser visto na Figura 72.

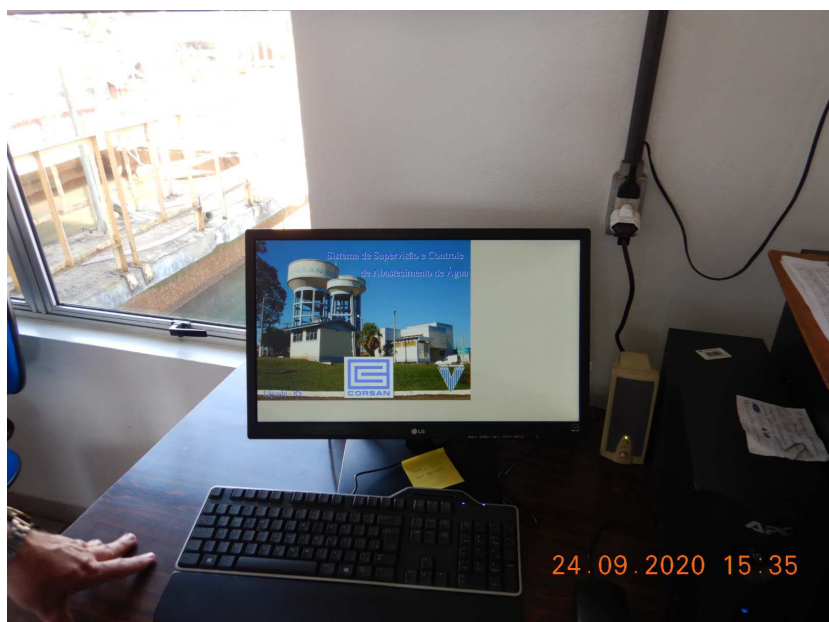
Figura 73: Telemetria dos reservatórios

- Capacidade de armazenamento de 7.650 m³, vem se mostrando suficiente para suprir a necessidade da população nos dias de maior consumo, visto que não é habitual a existência de intermitências no abastecimento de áreas do município.
- O controle operacional de todos os reservatórios é realizado através de sistema via rádio, cujo centro de controle está localizado juntamente à ETA, como pode ser visto na Figura 73, que em função do nível comanda o liga/desliga dos conjuntos moto bomba.

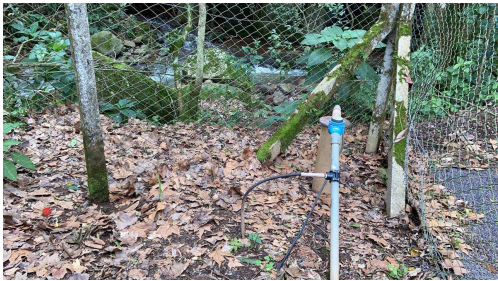
<ol style="list-style-type: none">1. Falta de laje de proteção do poço artesiano.2. Poço há menos de 15 metros de um córrego.3. Área alagadiça como mostras as paredes da casa química na foto abaixo

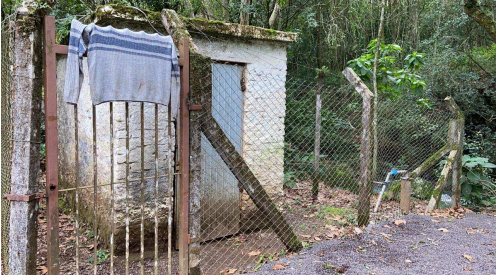
<p>6. Casa Química: Estava aberta, sem fechamento adequado, cadeado encontrava-se aberto.</p> <p>7. Área de segurança sanitária encontrava-se aberta de fácil acesso, não havia cadeado ou fechadura.</p>

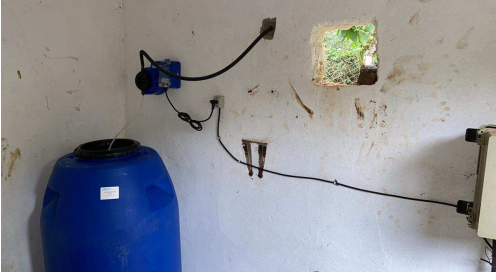
<p>8. Identificação do produto de desinfecção incompleto, falta lote, fabricação, validade, conforme legislação. Ficha técnica, produto de uso humano.</p> <p>9. Falta ventilação adequada na Casa química, há apenas uma pequena abertura na parede.</p> <p>10. Falta de acesso (escada), com guarda-corpo, para possibilitar inspeção e limpeza do reservatório.</p>
<p>11. Planilha de monitoramento de Cloro não estava em local de fácil acesso, deve encontrar-se preferencialmente na casa química para verificação in loco.</p>

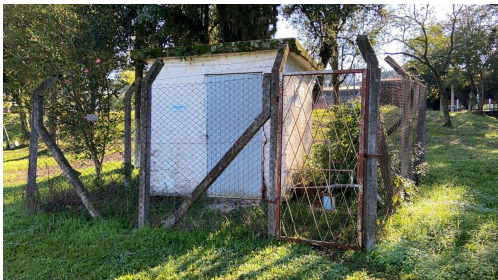
1. Área está cercada suficiente para proteção do poço (área mínima de 4 m ²), porém o portão não tem cadeado. Acesso a casa química também está sem fechamento.

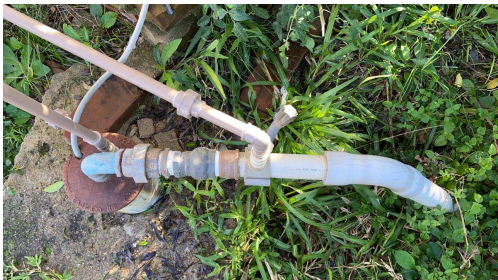
2. Falta de Hidrômetro, impossibilitando a leitura e controle de consumo.

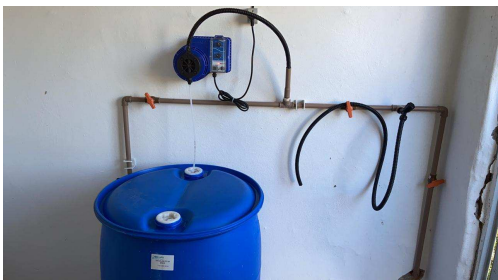
3. Identificação do produto de desinfecção incompleto, falta lote, fabricação, validade, conforme legislação. Ficha técnica, produto de uso humano.

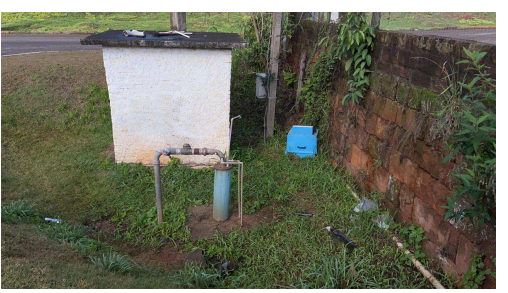
<p>1. Falta de área cercada suficiente para proteção do poço (área mínima de 4 m²).</p> <p>2. Poço encontra-se em área alagadiça, falta de drenagem adequada e isolamento da mesma.</p> <p>Obs. Presença de objetos em desuso (caixa protetora de pastilhas, canos quebrados)</p>

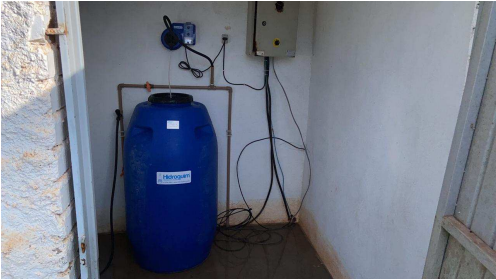
<p>Obs. Marca da água de enchente.</p>
---	--

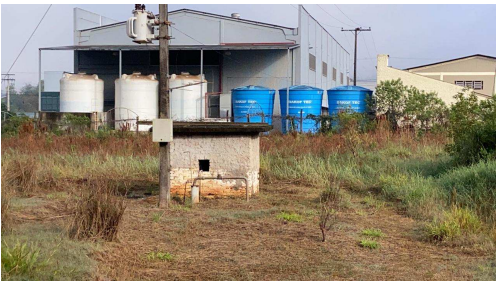
1. Falta de área cercada suficiente para proteção do poço (área mínima de 4 m ²) com portão e cadeado.

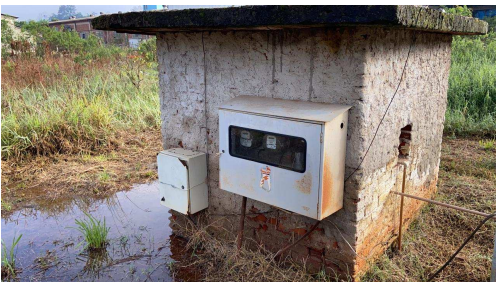
2. Área alagadiça, falta drenagem adequada.

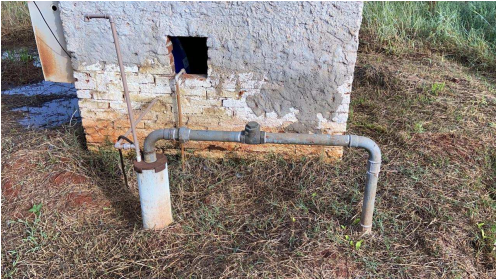
<p>3. Falta de Hidrômetro, não permitindo leitura. 04. Falta de laje de proteção do poço artesiano.</p> <p>4. Falta de Outorga.</p>

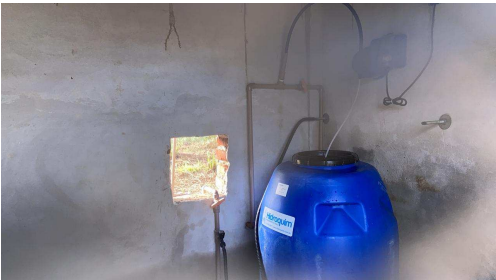
<p>5. Identificação do produto de desinfecção incompleto, falta lote, fabricação, validade, conforme legislação. Ficha técnica, produto de uso humano.</p>
<p>6. Planilha de monitoramento de Cloro não estava em local de fácil acesso, deve encontrar-se preferencialmente na casa química para verificação in loco.</p>	
<p>7. Certificado de limpeza de reservatório realizado pela última prestadora de serviço, não cita o(s) endereço(s) do(o) reservatório(o) e capacidade dos mesmos.</p>	
<p>8. Falta apresentar horas de operação/dia do poço; total de consumo mês, total de economias por sistema.</p>	
<p>9. Falta mapeamento, não há delimitação da área abastecida pela SAC (ruas, ponto de referência, locais de coleta).</p>	
<p>10. Falta Plano de amostragem da água da saída de tratamento e ponto de Consumo, o qual deve ser representativo. – Referente Anexo 14 do Anexo XX, a cada 500 habitantes (frequência mensal e diária), demais parâmetros conforme contrato.</p>

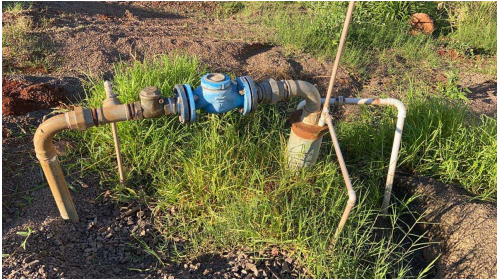
<p>5. Falta de laje de proteção do poço artesiano.</p>

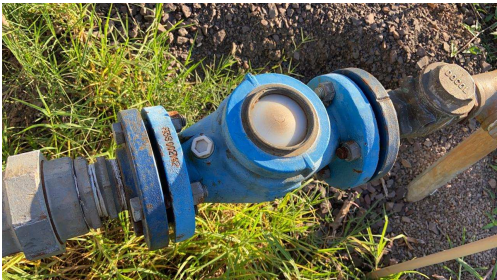
<p>6. Hidrômetro não permite leitura.</p>
<p>7. Planilha de monitoramento de Cloro não estava em local de fácil acesso, deve encontrar-se preferencialmente na casa química para verificação in loco.</p>	
<p>8. Falta apresentar horas de operação/dia do poço; total de consumo mês, total de economias por sistema.</p>	
<p>9. Falta mapeamento, não há delimitação da área abastecida pela SAC (ruas, ponto de referência, locais de coleta).</p>	
<p>10. Falta Plano de amostragem da água da saída de tratamento e ponto de Consumo, o qual deve ser representativo. – Referente Anexo 14 do Anexo XX, a cada 500 habitantes (frequência mensal e diária), demais parâmetros conforme contrato.</p>	
<p>11. Falta planilha de registro de controle/leitura do hidrômetro do poço.</p>	
<p>12. Falta Planilha de registro de Manutenções.</p>	
<p>13. Falta Planilha de registro de Falta de Água.</p>

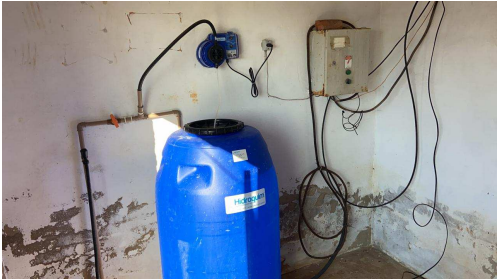
<p>5. Presença de fiação exposta, sem proteção.</p>

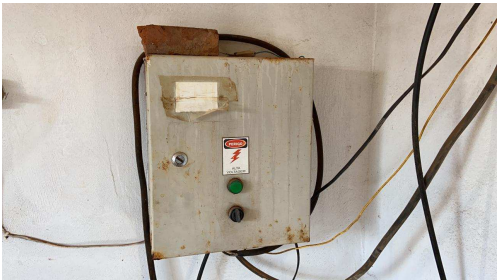
<p>6. Caixa de Luz aberta, de fácil acesso.</p>

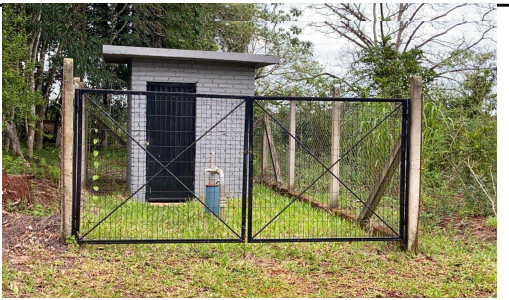
POÇO 8

<p>1. Área em bom estado de conservação, referente a segurança falta o cadeado junto ao portão de acesso ao poço.</p>

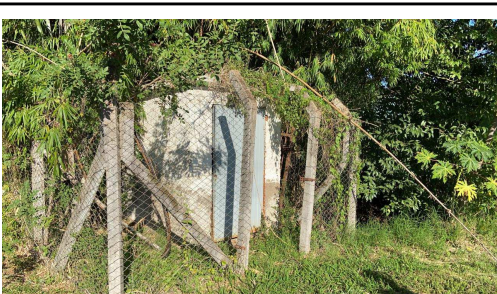
POÇO 9

<p>1. Casa química desativada, estava aberta, podendo ser abrigo para outras funções (local deveria ser derrubado).</p>

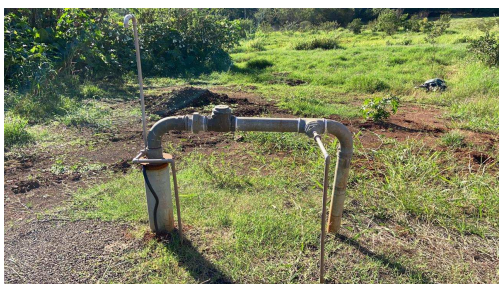
<ol style="list-style-type: none"> 1. Falta de área cercada suficiente para proteção do poço (área mínima de 4 m²) e casa química, com portão e cadeado. 2. Falta de laje de proteção do poço artesiano. 3. Falta de Hidrômetro não permitindo leitura.

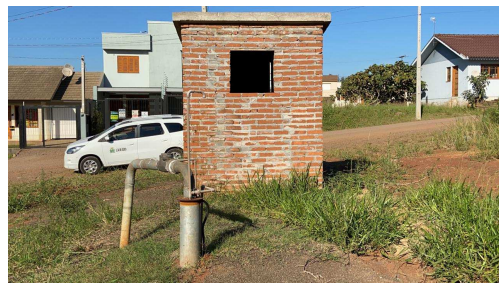
<ol style="list-style-type: none"> 4. Casa Química: Sem fechamento adequado, falta chave. 5. Casa Química: Apresenta acesso fácil pela janela que não tem fechamento adequado, fechamento deve servir para segurança e ventilação

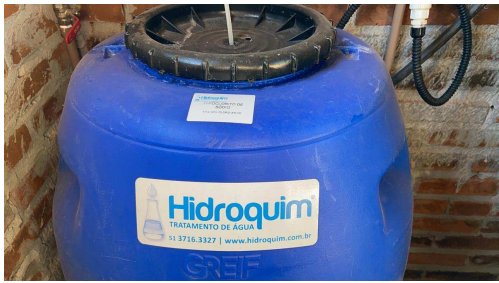
<ol style="list-style-type: none"> 6. Identificação do produto de desinfecção incompleto, falta lote, fabricação, validade, conforme legislação. Ficha técnica, produto de uso humano.

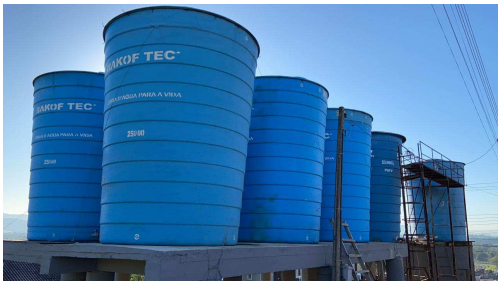
1. Falta acesso facilitado e seguro para limpeza e inspeção dos mesmos.

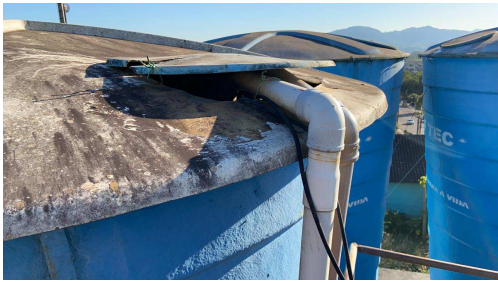
2. Reservatório recebendo água pela tampa de inspeção, a qual fica aberta permitindo acesso a animais e sujidades.

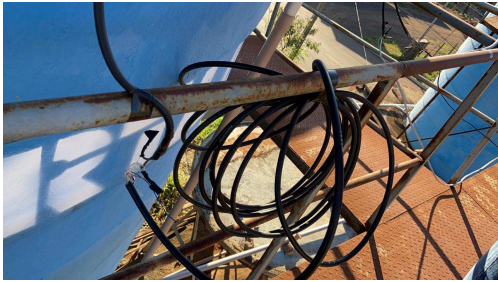
3. Fiação elétrica ou similar amarrada junto a passarela de acesso aos reservatórios, fios sem proteção em várias partes da plataforma.

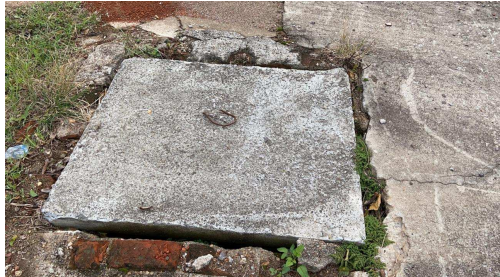
<ol style="list-style-type: none"> 1. Poço encontra-se abaixo do nível da rua, dificulta todos os monitoramentos e passível de contaminação no período de chuvas ou enchentes. 2. Sem hidrômetro. 3. Sem laje de proteção.

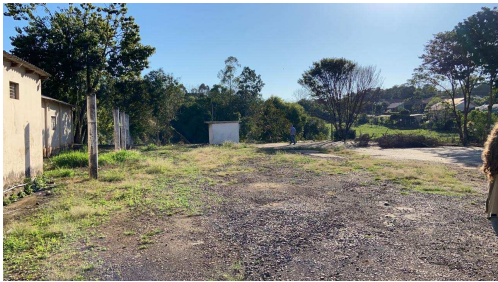
<p>4. Falta de área cercada suficiente para proteção do poço (área mínima de 4 m²) com portão e cadeado.</p>

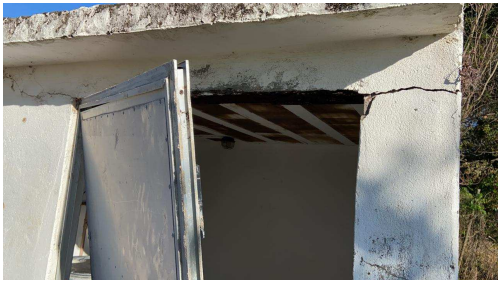
<p>5. Casa Química: com porta arrancada, estava no local somente encostada. 6. Falta de ventilação, local não tem janela ou similar.</p>

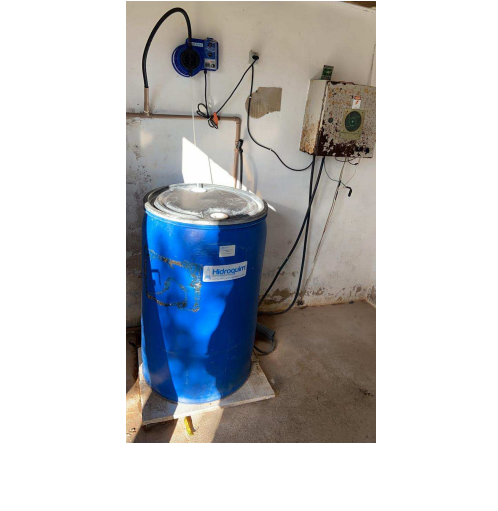
<p>7. Identificação do produto de desinfecção incompleto, falta lote, fabricação, validade, conforme legislação. Ficha técnica, produto de uso humano.</p>
 	<p>8. Os reservatórios estão em bom estado de conservação, com escadas providas de guarda-corpo, porém não há escadas que facilitem o acesso até a parte superior dos reservatórios para a observação da tampa de inspeção. NBR 12217/1994.</p>

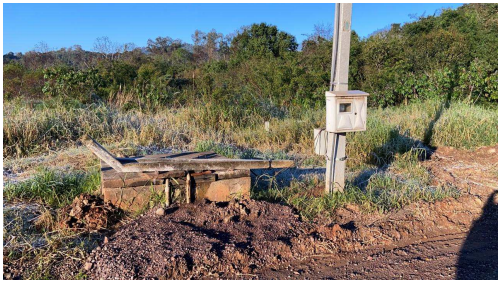
1. Bomba de recalque em péssimo estado de conservação, junto a estrada, com facilidade de acesso a qualquer pessoa ou animais.

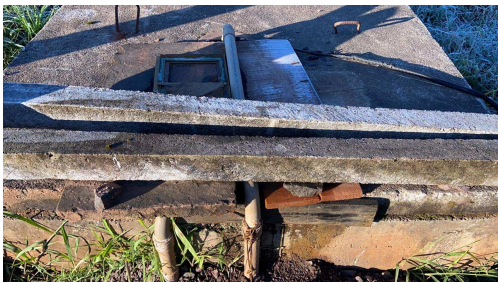
2. Presença de postes de concreto, lajes e pedaços de tábuas para servir como tampa.

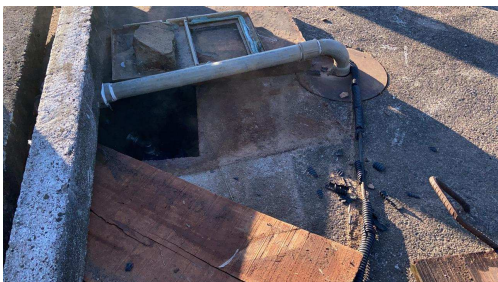
3. Fácil retirada da tábua para acessar a água, permitindo que colocação de qualquer produto na água de consumo da população local, além de muitas sujidades.

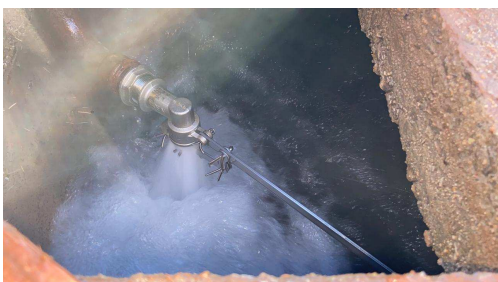
4. Foto de aproximação para visualizar a chegada da água no tanque de armazenamento para recalque.

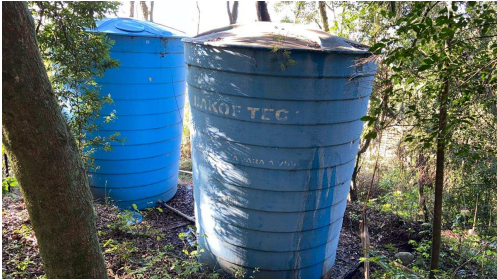
<p>5. Reservatórios em bom estado de conservação, encontra-se em propriedade particular, porém há uma relativa facilidade de acesso à pessoas não autorizadas e falta escadas para acessar as tampas de inspeção. NBR 12217/1994.</p>
<p>6. Planilha de monitoramento de Cloro não estava em local de fácil acesso, deve encontrar-se preferencialmente na casa química para verificação in loco.</p>	
<p>7. Certificado de limpeza de reservatório realizado pela última prestadora de serviço, não cita o(s) endereço(s) do(o) reservatório(o) e capacidade dos mesmos. Adequar para a próxima documentação.</p>	
<p>8. Falta apresentar horas de operação/dia do poço; total de consumo mês, total de economias por sistema.</p>	
<p>9. Falta mapeamento, não há delimitação da área abastecida pela SAC (ruas, ponto de referência, locais de coleta).</p>	
<p>10. Falta Plano de amostragem da água da saída de tratamento e ponto de Consumo, o qual deve ser representativo. – Referente Anexo 14 do Anexo XX, a cada 500 habitantes (frequência mensal e diária), demais parâmetros conforme contrato.</p>

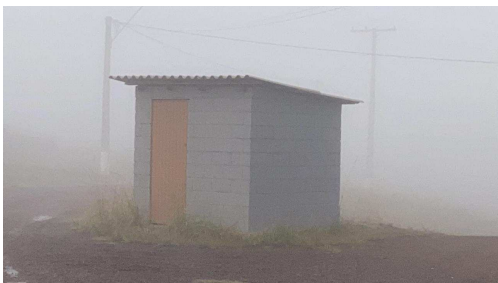
1. Falta de Ventilação na casa química e fechamento da porta adequada.

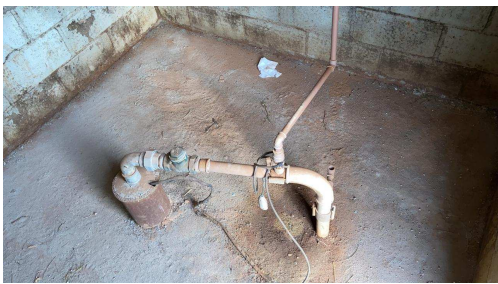
2. Falta de Hidrômetro não permitindo leitura. 3. Falta de instalação elétrica do poço. 4. Falta de instalação de desinfecção (hipoclorito de cloro).

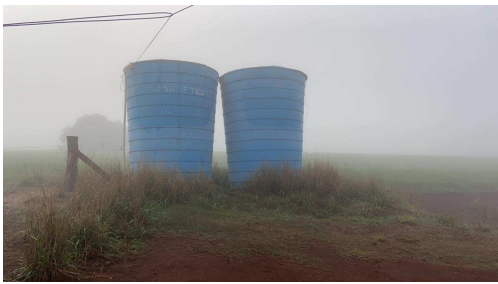
5. Falta de Escada de acesso aos reservatórios. Reservatório encontra-se com água e sem tratamento, atualmente aparentemente sem consumo. Deve ocorrer tratamento da água reservada ou seu descarte.

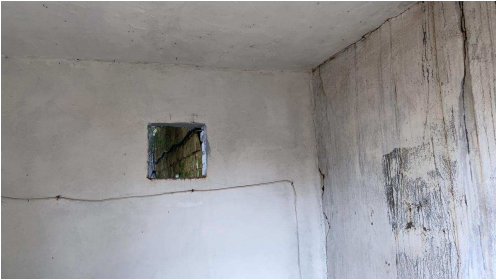
<p>3. Casa Química sem ventilação suficiente</p>

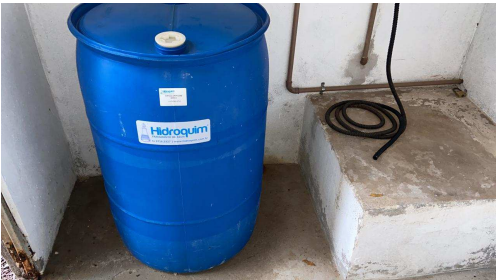
<p>4. Identificação do produto de desinfecção incompleto, falta lote, fabricação, validade, conforme legislação. Ficha técnica, produto de uso humano.</p>

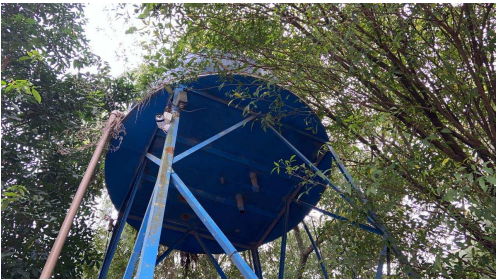
<p>5. Falta de acesso (escada), com guarda-corpo, para possibilitar inspeção e limpeza do reservatório.</p>
<p>6. Planilha de monitoramento de Cloro não estava em local de fácil acesso, deve encontrar-se preferencialmente na casa química para verificação in loco.</p>	
<p>7. Falta apresentar horas de operação/dia do poço; Vazão liberada.</p>	
<p>8. Falta planilha de registro de controle/leitura do hidrômetro do poço.</p>

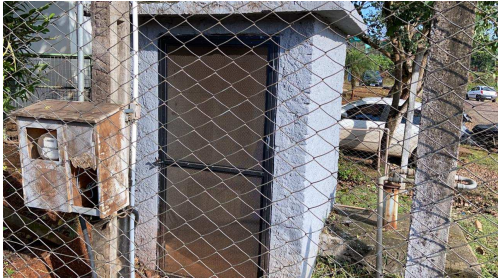
1. Local encontra-se cercado e devidamente fechado, porém há uma parte da cerca sem fechamento, facilitando acesso. Não foi localizado a chave do cadeado.

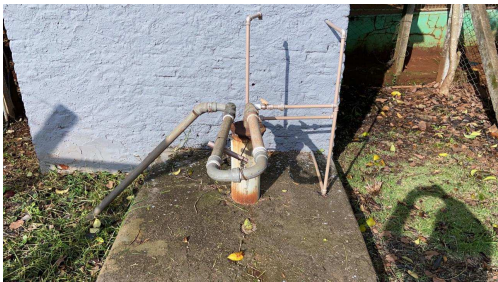
2. Falta de Hidrômetro não permitindo leitura.

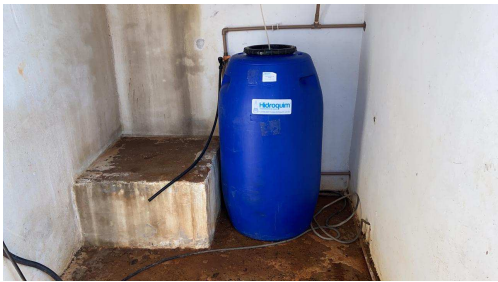
3. Identificação do produto de desinfecção incompleto, falta lote, fabricação, validade, conforme legislação. Ficha técnica, produto de uso humano.

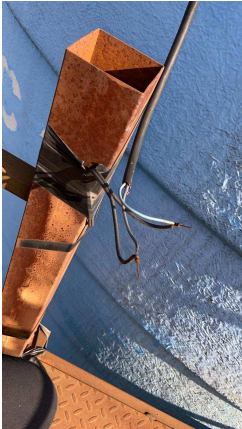
8. Fiação desencapada e fixada junto a base lateral da escada de ferro.
9. Planilha de monitoramento de Cloro não estava em local de fácil acesso, deve encontrar-se preferencialmente na casa química para verificação in loco.

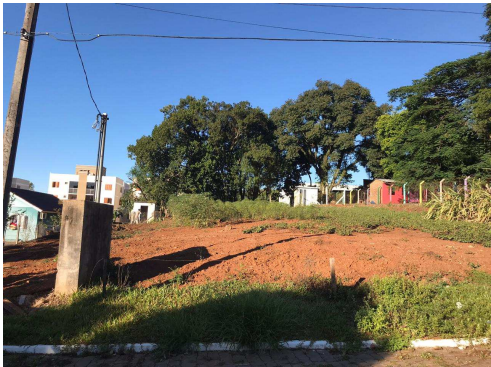
1. Presença de dois poços inativos não tamponados na rua Estrela. Outorga Portaria DRH nº 1067/2009.

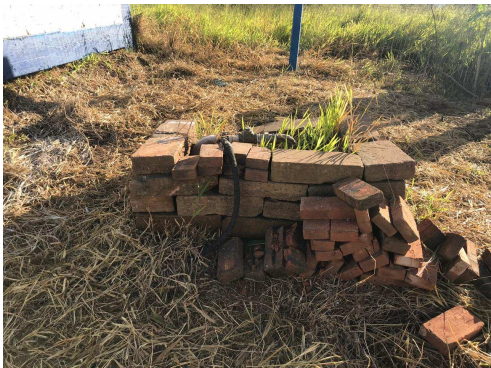
2. Presença de um poço inativo junto ao local do poço principal não tamponado na rua Bom Retiro, 222.

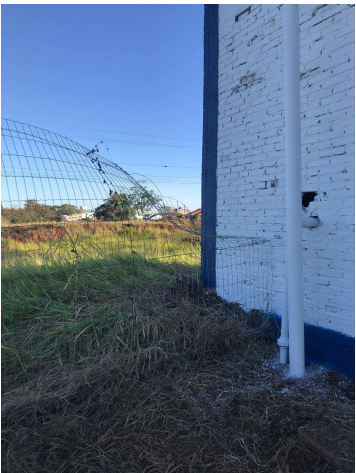
3. Casa química encontrava-se aberta, sem cadeado. Tela nos fundos do terreno rompida possibilitando fácil acesso.

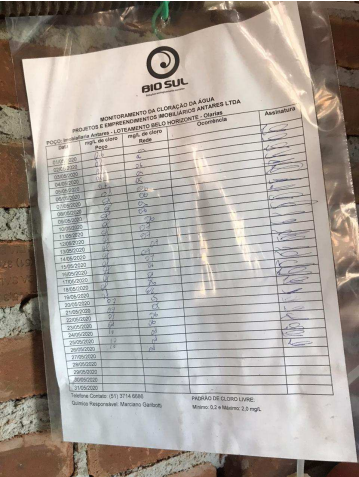
<p>4. No momento da inspeção, a Planilha avalia o cloro na rede, mas não descreve os pontos de coleta, não há espaço para registrar ação corretiva, bem como nova leitura após correção. Equipamento de leitura de cloro deve mensurar água para consumo humano. Não estava sendo feita a leitura diariamente, visto que a planilha tinha apontamentos até dia 26/05 e a vistoria foi realizada dia 29/05.</p>
<p>5. Falta de mapeamento, delimitando área abastecida pela SAC (ruas, ponto de referência, locais de coleta)</p>	
<p>6. Falta Plano de amostragem da água da saída de tratamento e rede de distribuição, o qual deve ser representativo. – Referente Anexo 14 do Anexo XX, a cada 500 habitantes (frequência mensal e diária), Anexo 1 e Anexo 10 conforme Portaria de Consolidação nº 5 de 2017.</p>	
<p>7. Não foi apresentado o Certificado de limpeza, o qual deve descrever quantos reservatórios e sua capacidade e endereço no Certificado.</p>

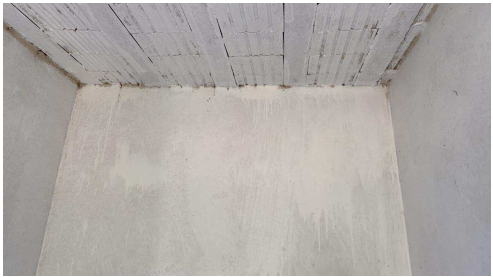
3. Falta de ventilação adequada, não existe algum meio para melhorar ventilação (janela, grade, tela).

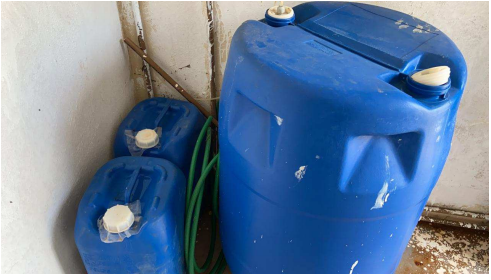
<p>4. Falta de rótulo conforme Anexo IV da Portaria 152_1999 de origem ou similar que garanta procedência do produto utilizado. Apresentar comprovação que a empresa tem registro na Anvisa e CNAE no CNPJ (Eco Diehl).</p> <p>5. Falta identificar a bombona em utilização (nome do produto, o dia da diluição e validade).</p>

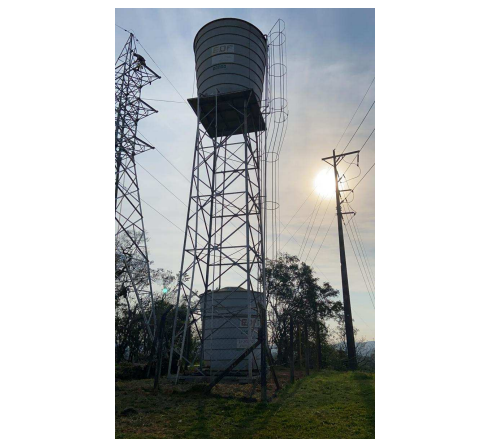
<p>6. Reservatório está com as escadas de segurança de acordo, porém não há escada baixa para acessar o restante da parte superior, impossibilitando a verificação da tampa de inspeção e condições gerais do reservatório.</p>
<p>7. Apresentar a Outorga e Análises de parâmetros iniciais que foram solicitados para liberação do poço.</p>	
<p>8. Licença de Localização e CNPJ não constam a atividade do CNAE 36.00-6-01 - Captação, tratamento e distribuição de água.</p>	
<p>9. Certificado de Higienização do reservatório não consta local (rua com endereço aproximado) do reservatório, não descreve o desinfetante utilizado e sua proporção. Não é apresentado o POP higienização.</p>

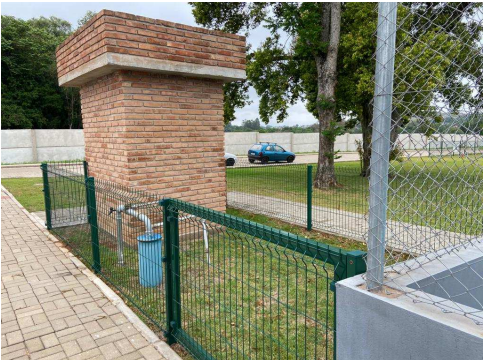
1. Vista geral do local do poço e da casa química. O cercamento não impede acesso de pessoas não autorizadas.

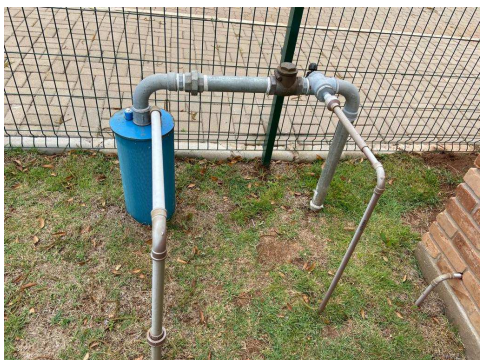
2. Não há instalação de torneira pra coleta de água bruta. 3. Não há hidrômetro.

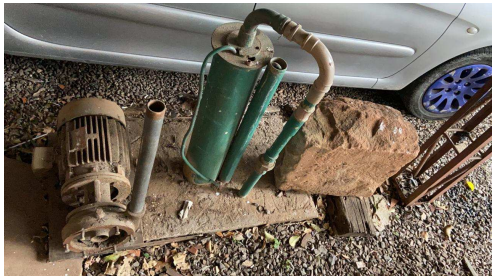
<p>1. Poço com manutenção deficitária.</p> <p>Falta: Hidrômetro; Válvula de retenção; Torneira de coleta de água bruta; Fechamento do acesso para medir nível freático, (nível dinâmico), de maneira que possibilite a medida, mas evite contaminação.</p>

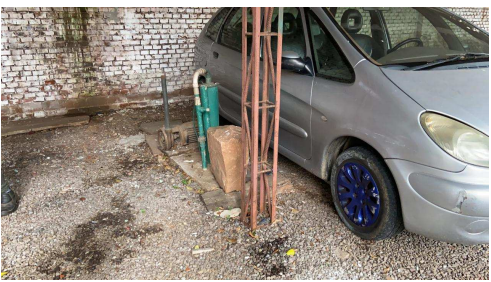
<p>2. Falta de área cercada suficiente para proteção do poço (área mínima de 4 m²) de forma a impedir o acesso de pessoas não autorizadas ao poço.</p>

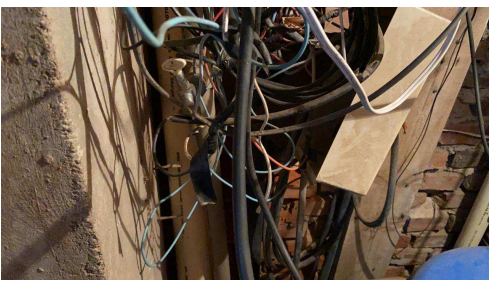
<p>3. Torneira de coleta de água após tratamento está em meio de um emaranhado de fios elétricos, dificultando a tarefa e deixando o local com riscos de incêndio.</p>

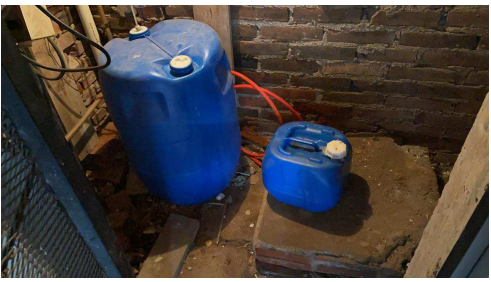
<p>4. Falta de rótulo conforme Anexo IV da Portaria 152_1999 de origem ou similar que garanta procedência do produto utilizado. 5. Falta identificar a bombona de diluição (nome do produto, o dia da diluição e validade).</p>

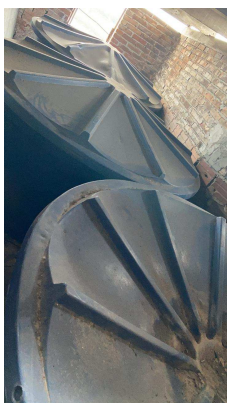
<p>6. Há 4 reservatórios, um para cada bloco do prédio, porém estavam com um nível mínimo de reservação em todos eles, não foi possível comprovar que a reservação é suficiente, não há histórico de falta de água, nem consumo total ou por economia.</p>

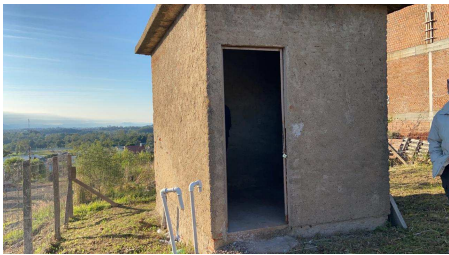
1. Cercamento é passível de acesso para pessoas não autorizadas, portão estava sem cadeado.

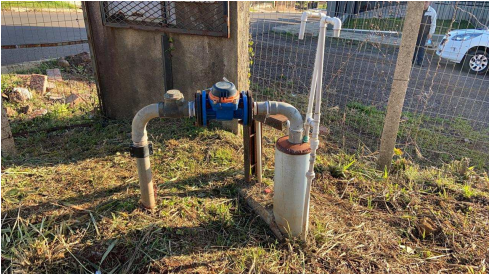
2. O poço possui hidrômetro e está em boas condições.

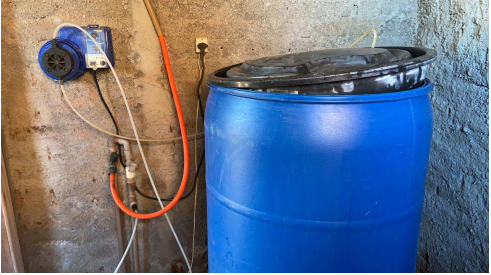
3. Falta Identificação da bomba de desinfetante (produto, lote, validade).

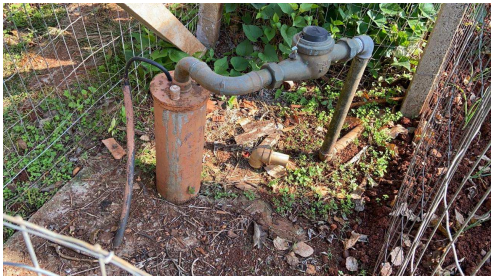
<ol style="list-style-type: none"> 1. Falta de área cercada suficiente para proteção do poço (raio de 10m). 2. Presença de um cano que aparentemente é uma antiga perfuração, deve ter autorização para tamponamento do mesmo pelo DRH. 3. Terreno com moradia.

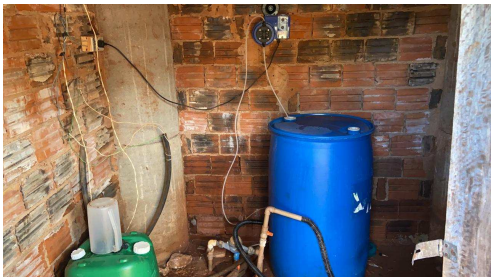
<ol style="list-style-type: none"> 4. Falta completa de estrutura de Boas Práticas na casa química, quadro de comando inexistente (fiação exposta), falta de piso, presença de hidrômetro não pertencente ao local. 5. Falta de ventilação da casa química.

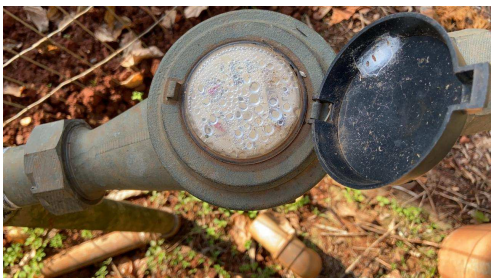
<ol style="list-style-type: none"> 6. Hidrômetro com presença de umidade, impossibilitando leituras.

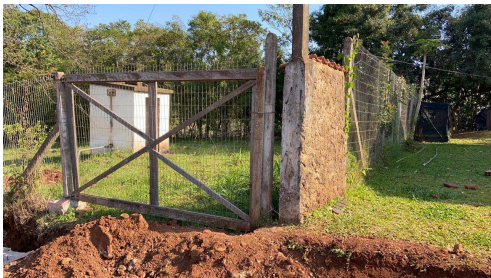
1. Cercamento é passível de acesso para pessoas não autorizadas, portão estava sem cadeado.

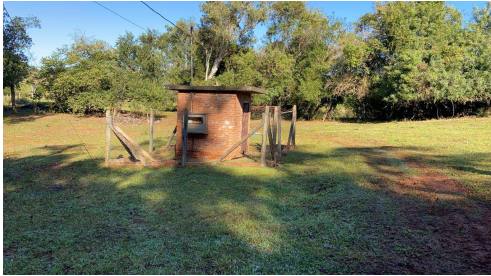
1. Cercamento é passível de acesso para pessoas não autorizadas, portão estava sem cadeado.

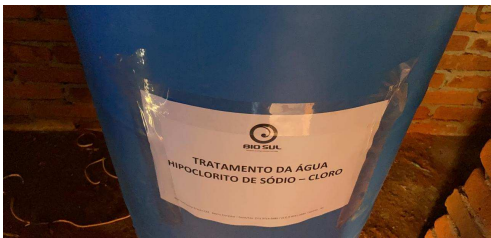
2. Falta Identificação completa na bombona de desinfetante (lote, validade).

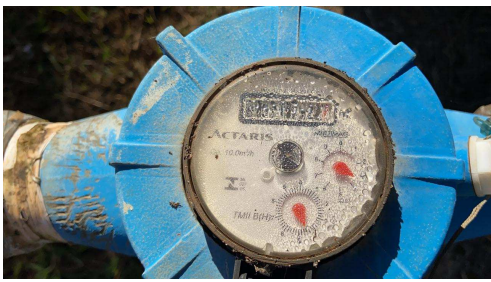
3. Hidrômetro com umidade dificultando visualização da leitura.

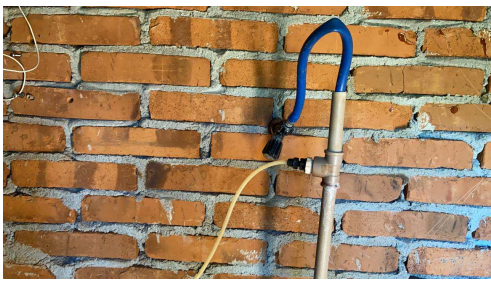
4. Falta torneira de água bruta/tratada de fácil acesso.

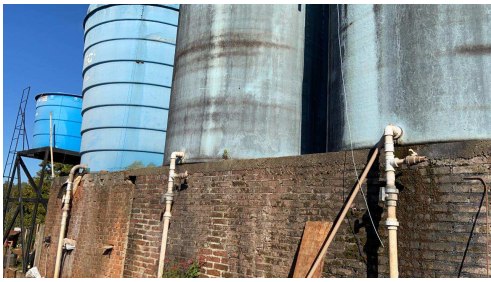
5. Reservatórios sem escada de acesso com proteção de segurança.

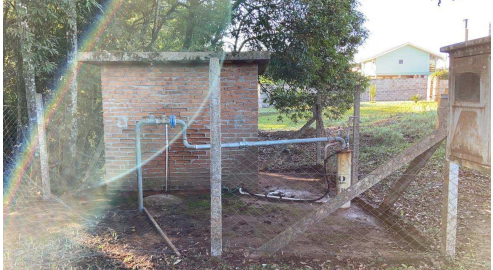
<ol style="list-style-type: none"> 1. Cercamento é passível de acesso para pessoas não autorizadas, portão estava sem cadeado. 2. Está localizado dentro de APP.

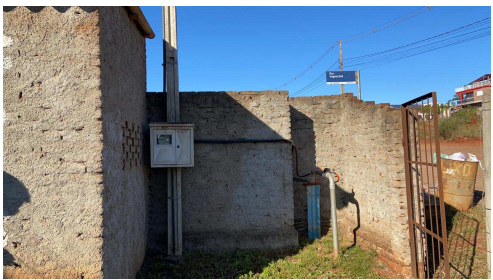
1. Falta de fechamento com cadeado ou similar da área de acesso ao poço.

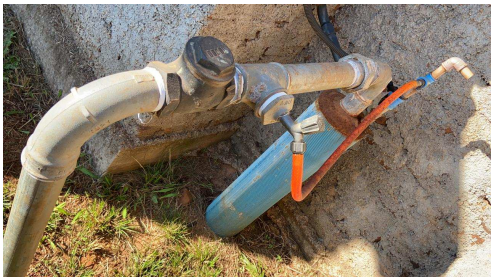
2. Falta torneira de água bruta/tratada de fácil acesso. 3. Falta de Hidrômetro, não permitindo leitura. 4. Falta de laje de proteção sanitária (aparentemente)

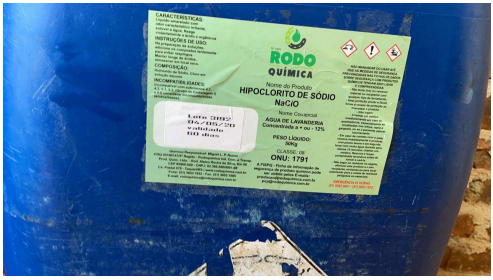
5. Produto aparentemente sem registro. Deve apresentar Comprovante do registro e ficha técnica do produto.

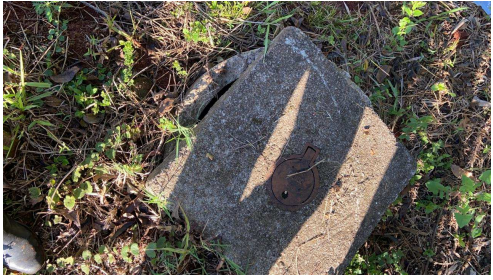
6. Fácil acesso ao registro de rede, tampa é facilmente deslocada.

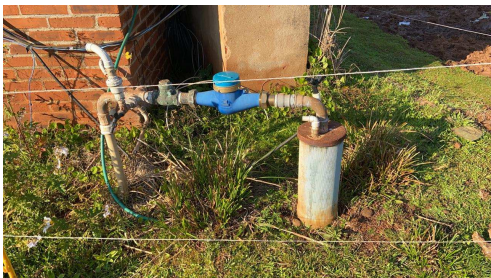
<p>Poço 1</p>	<ol style="list-style-type: none"> 1. Falta de laje sanitária no poço. 2. Falta de manutenção preventiva, conexão do Hipoclorito de Sódio estava rompida, sem envio de cloro para a rede.

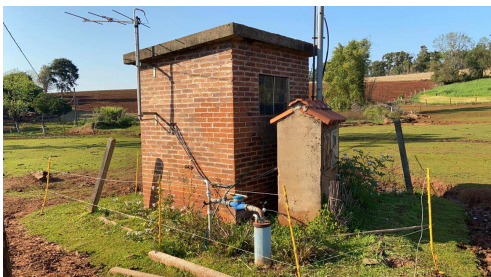
<p>Poço 1</p>	<ol style="list-style-type: none"> 3. Falta de cercamento adequado com portão e cadeado, há um fio de choque para os animais não invadirem, porém insuficiente para impedir acesso de estranhos.

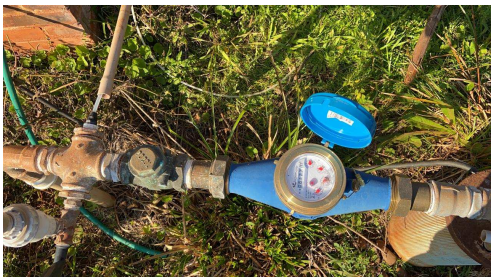
<p>Poço 1</p>	<ol style="list-style-type: none"> 4. Registro em bom estado de conservação, porém não há controle através de registro de consumo de água (leitura de hidrômetro).

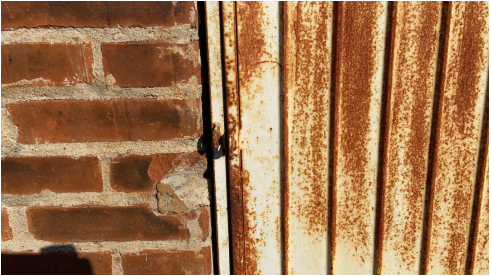
<p>5. Falta de cadeado na porta de acesso a casa química.</p>
<p>Poço 1</p>

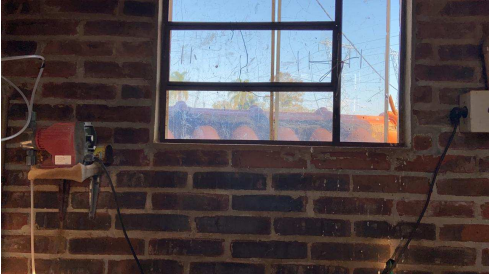
<p>6. Falta de ventilação adequada, a janela encontrava-se fechada com um plástico fixo.</p>
<p>Poço 1</p>

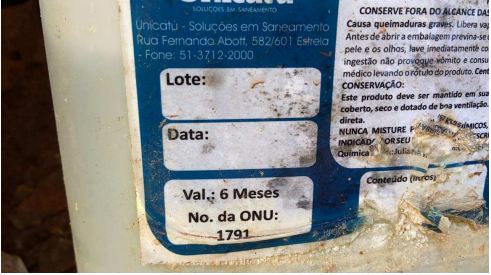
<p>7. Falta de lote e data de fabricação na bombona desinfetante concentrado, além de o rótulo não constar o registro do produto.</p>
<p>Poço 1</p>

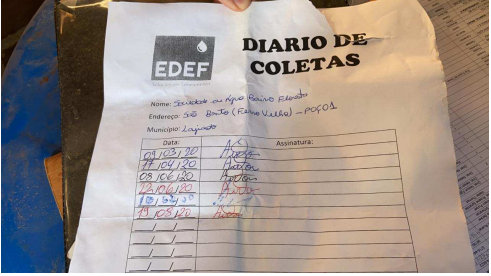
<p>8. Planilha de controle de coletas de água mensais “in loco”, comparada com os laudos entregues na Vigilância Ambiental há incoerência nas datas do dia 08/06/2020 (consta na planilha) e o laudo datado de 28/05/2020 pelo Laboratório Unicatú.</p> <p>Demais datas estão conforme laudo e planilha. Tanto no poço 1 e quanto no poço 2.</p> <p>9. Laboratório apresentar Certificado de Creditação ou Reconhecido ISO 17025.</p>

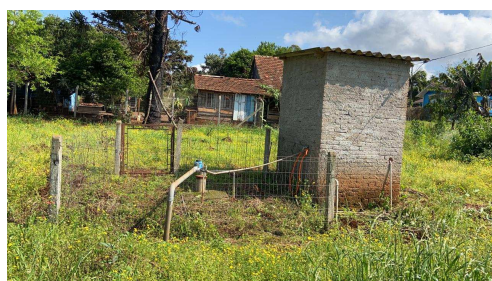
Poço 2

11. Acesso fácil ao poço, cercamento não dá segurança para possíveis vandalismos na área do poço.

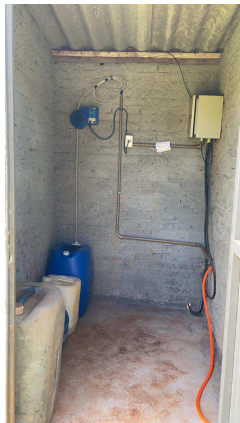
Poço 2

12. Falta identificação do desinfetante na bombona do concentrado e na bombona de diluído (Falta de lote, data de fabricação e validade quando diluído entre outros).

13. Falta ventilação adequada na casa química.

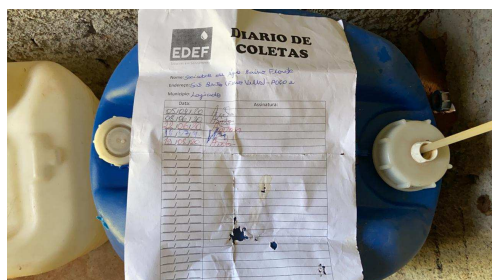
Poço 2

14. Planilha de Autocontrole de Coletas mensais com a mesma anotação do poço 1, não fechando com a informação dos laudos entregues para a Vigilância Ambiental, data coletada 08/06 e informada no laudo 28/05.

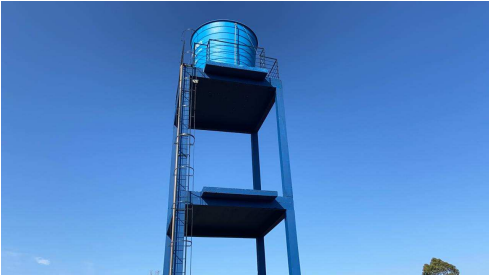
<p>15. Reservatório (não está em funcionamento) há facilidade de acesso até o reservatório e não há escada para verificar tampa de inspeção.</p>
<p>Reservatório 2</p>	<p>16. Escada de acesso ao reservatório sem segurança (guarda-corpo) e sem apoio (plataforma) para avaliar tampa de inspeção.</p>

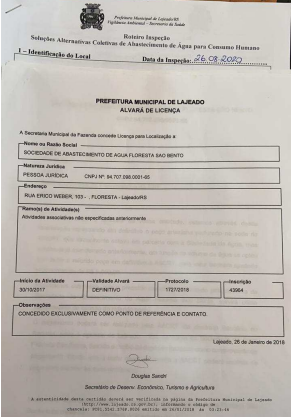
<p>Reservatório 1</p>

<p>17. Licença de Localização e CNPJ não constam a atividade do CNAE 36.00-6-01 - Captação, tratamento e distribuição de água.</p>
<p>18. Na data de 14/01/2020 uma análise de Vigilância obteve resultado de Presença Coliformes Totais, na mesma amostra o cloro residual livre (mg/L) encontrava-se abaixo do preconizado C.R.L 0,14 mg/L.</p>	
<p>19. Certificado de Higienização do reservatório não consta local do reservatório, bem como capacidade de reservação, a Unicatú não descreve no POP a etapa de Sanitização e o desinfetante utilizado, apenas a limpeza.</p>	
<p>20. Falta apresentar horas de operação/dia do poço; total de consumo mês; Horas de reservação.</p>

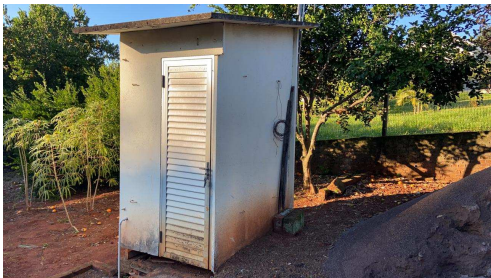
<p>Poço 3 – Albino Korndorfer</p>	1. Melhoria de Ventilação nas casas químicas.

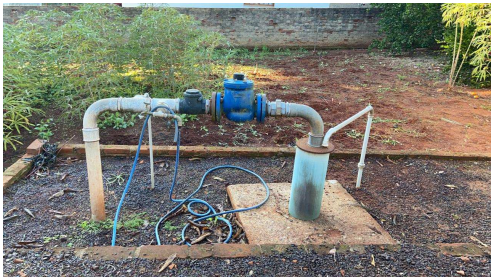
<p>Poço 3 – Albino Korndorfer</p>	2. Poço em boas condições.

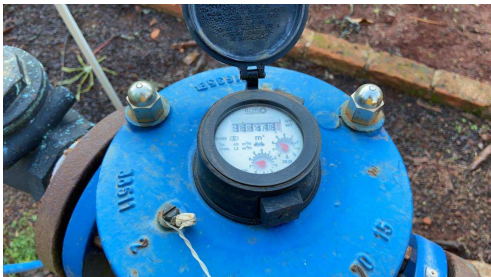
<p>Poço 3 – Albino Korndorfer</p>	3. Poço com hidrômetro.

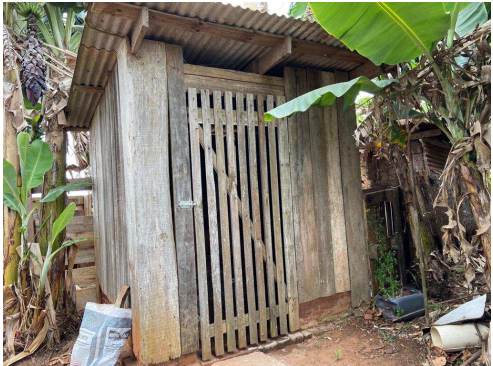
Vista geral do local do poço e da casa química. Existe cadeado e ventilação.

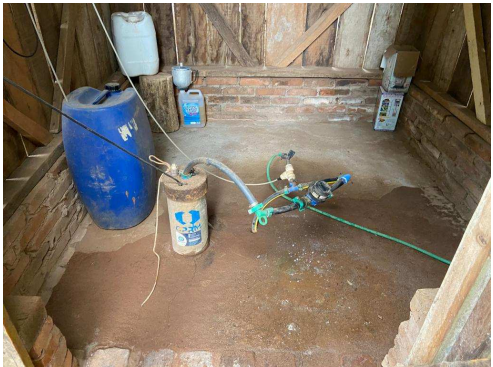
<p>1. Casa Química: Não há identificação do produto saneante; não há a validade da diluição. Não há referência de origem do produto utilizado.</p> <p>2. Não há treinamento para a pessoa que está realizando a diluição do saneante.</p>

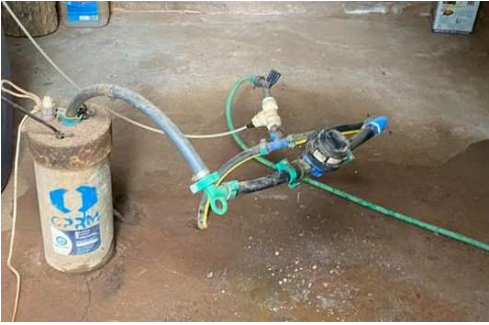
<p>3. Poço recebe cloração direta, não há instalação de torneira pra coleta de água bruta.</p>

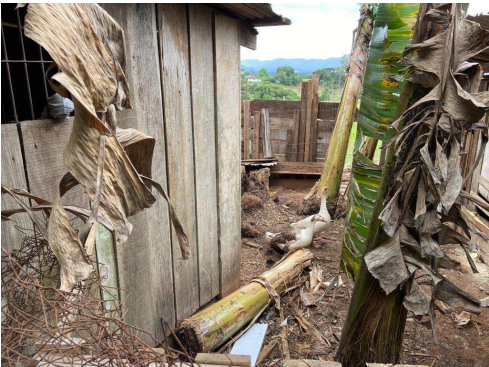
<p>4. Existe uma criação de aves ao em torno da área do poço, não respeitando a área mínima de preservação contra contaminação.</p>
