Diagnóstico Arroio do Engenho  
Setor 1- PT nº 933-02/2018

**Relatório Técnico N° 933-02/2018**

**PROJETO NOSSO ENGENHO**  
*RECUPERAÇÃO DE CURSO HÍDRICO*

**DIAGNÓSTICO**

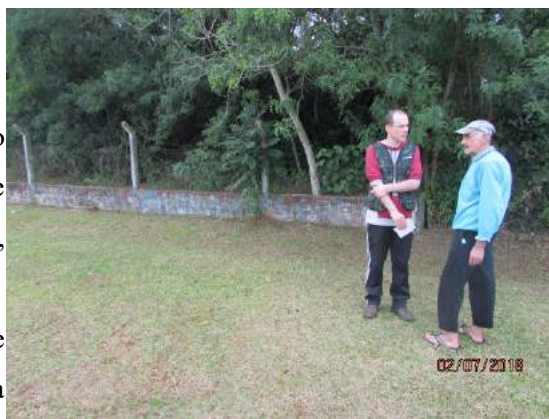
Segundo relatos do proprietário, Sr. Sílvio Bruinsmann, onde hoje está localizado o campo de futebol, existia uma sequência de lagoas e a nascente do arroio.

Atualmente, o arroio encontra-se canalizado nesta região.

Figura 1: Nascente sob o campo de futebol;

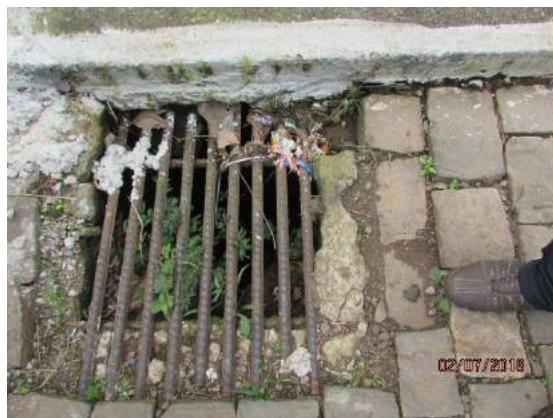
Após passar pela propriedade do Sr. Sílvio, o arroio atravessa a rua Manoel Bandeira e chega na propriedade de Vitor Valentin Bergmann. Neste trecho ele começa a receber a água proveniente da rede pluvial.

Figura 3: Caixa de entrada para a rede pluvial com acesso ao arroio do Engenho

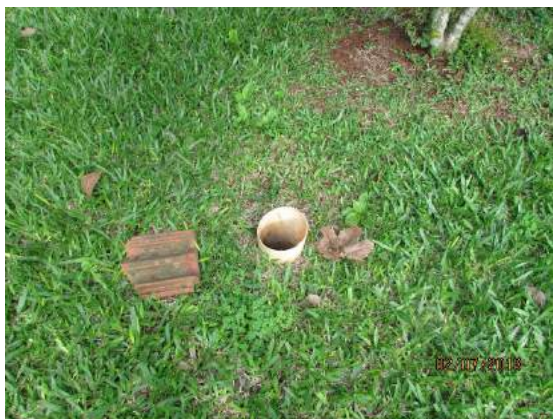
Na propriedade do Sr. Vitor há um cano de PVC que possibilita acesso ao Arroio do Engenho (Figura 4).

No momento da vistoria no local, foram recebidas diversas reclamações de mau cheiro provocado pelo descarte indevido de efluentes residenciais no leito do arroio. O morador Vitor Valentin relatou que, uma vez por semana o odor dos bueiros e do acesso em frente à sua casa fica muito intenso, coincidindo com o bombeamento de efluentes residenciais do edifício São Francisco (rua Alma Lawall, nº 277). Em conversa com a síndica do edifício, Sra Marli Gall, esta confirmou o lançamento dos efluentes. Segundo ela, o proprietário do edifício, Sr. Décio José Hamester, está providenciando a instalação de um filtro, para posterior despejo no arroio. Foi solicitado o número de telefone do Sr. Vitor (997756973), para que se possa fazer uma vistoria quando os odores estiverem muito elevados. Devido aos fortes odores, os bueiros foram fechados com papelão e brita pelos moradores do entorno.

Figura 4: Acesso ao arroio do Engenho na propriedade de Vitor.

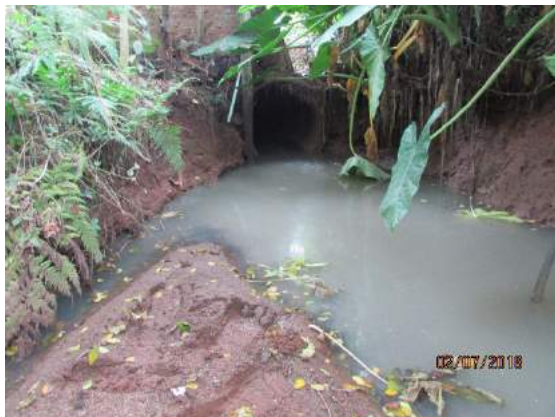
Como mencionado anteriormente, o arroio vem canalizado desde a sua nascente atravessando diversas propriedades.

Figura 6: Primeiro local onde o arroio não está canalizado

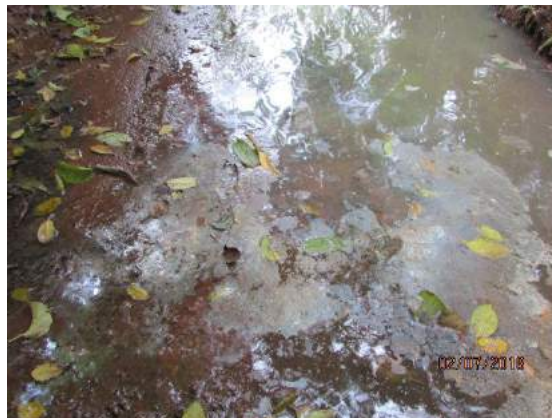
Visualmente, a água apresenta má qualidade e possui mau cheiro, constatando-se também a presença de óleos e gorduras. Foi possível escutar o lançamento de efluentes residenciais sendo despejados no arroio no momento da visita. A profundidade do córrego não passa de 15 cm neste trecho.

Figura 7: Má qualidade da água do arroio

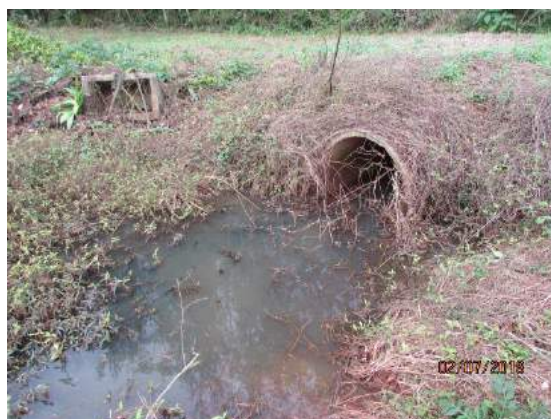
O curso do arroio passa por uma sequência de alagados localizados próximos a um terreno de propriedade do Município de Lajeado, na rua Manoel Bandeira, bairro Centenário. Nesta área pode-se visualizar uma flora característica de *wetland*, pois a vegetação consiste em plantas aquáticas e de banhados.

Figura 9: Canalização em área alagada

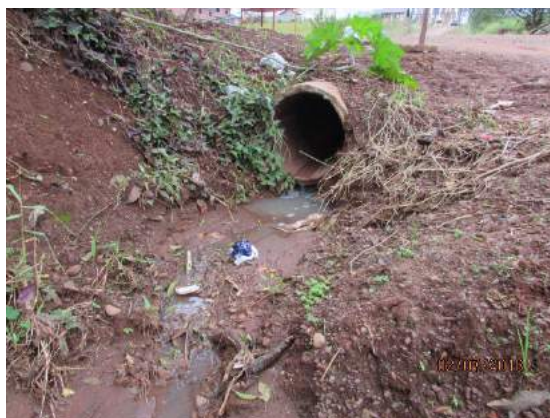
Neste trecho a vazão do arroio é bem baixa, atravessando uma vala de drenagem pluvial e recebendo efluentes domésticos, como pode ser visualizado nas imagens. Estes efluentes somam ao escoamento proveniente da lagoa. Neste trecho, devido a baixa vazão, o arroio infiltra no solo até a canalização construída.

Figura 12: Efluentes residenciais sendo despejados na vala de drenagem pluvial

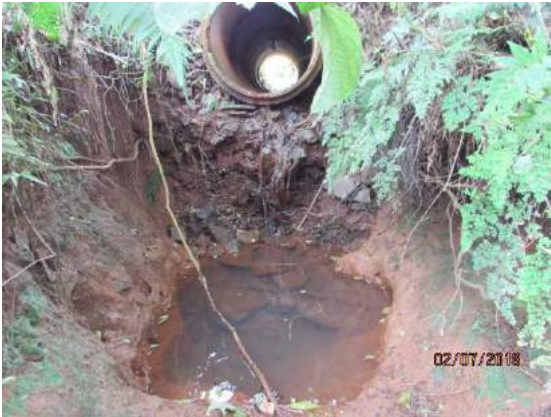
Figura 13: Canalização sob a Rua Ulisses Guimarães

A partir deste ponto o arroio volta a apresentar suas características naturais de vazão e leito, porém com pouca vegetação próxima às margens e baixa vazão de escoamento.

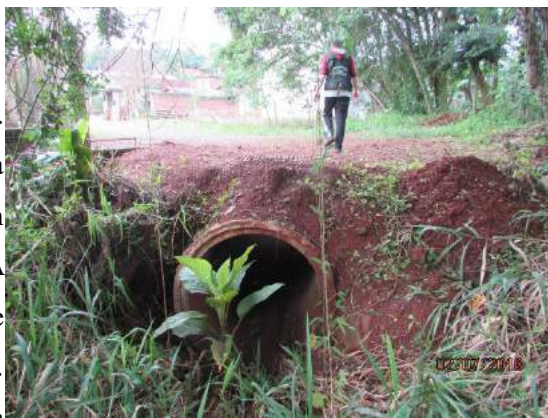
Do ponto 12 ao 13 não foi verificado fluxo de água no arroio. O leito permanece úmido devido estar localizado em uma cota mais baixa que os terrenos do entorno, recebendo assim as contribuições pluviométricas das adjacências. A canalização recomeça junto a rua Agostinho Miorando, onde há indícios de que as águas pluviais da rua ingressam no leito. Há uma caixa de passagem imediatamente acima da canalização que permite esta constatação. A canalização segue apenas embaixo da rua, abrindo-se logo após o limite da rua.

Figura 16: Canalização sob a Rua Agostinho Miorando

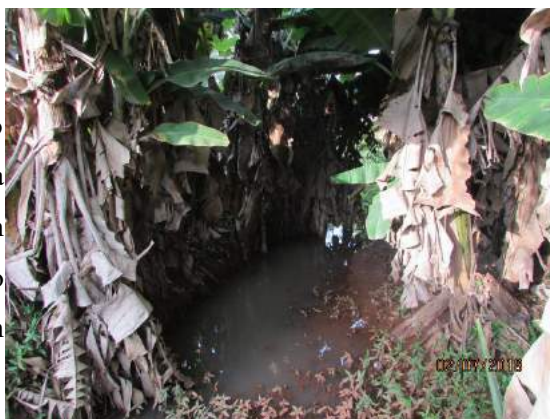
Este ponto fica exatamente ao lado a rua José Petri, onde o arroio atravessa a rua e segue sem canalização. A água apresenta forte odor e aparência acinzentada, percorrendo um trecho de aproximadamente 50 metros. No trecho em questão foi verificado que a vazão é pequena, gerando um escoamento lento com locais onde há o acúmulo de água.

Figura 18: Aparência da água no trecho

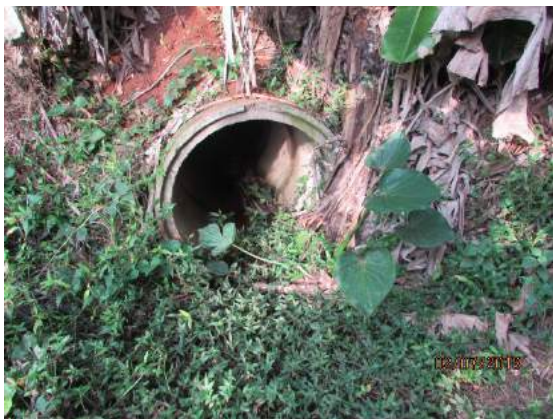
Figura 19: Canalização abaixo da área do Município

O trecho canalizado recomeça logo abaixo de uma área utilizada pelo Município, onde está construído o prédio utilizado pela Estratégia da Saúde da Família do bairro Olarias e uma praça pública. Após este ponto não é possível identificar o trajeto feito pelo arroio em virtude da canalização.

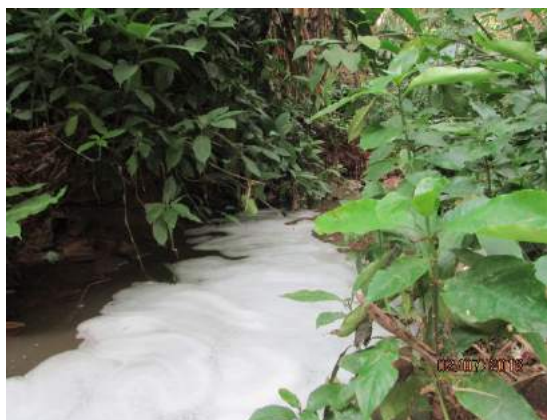
Este ponto é caracterizado pela existência de uma área pertencente ao Município, localizada junto a rua Venâncio Aires, pela qual o arroio atravessa sem canalização. No início deste trecho encontram-se duas tubulações. Na ocasião da vistoria ambas apresentavam escoamento com vazões semelhantes. Uma delas era decorrente da canalização do Arroio do Engenho e a outra, contribuição de esgoto doméstico proveniente das imediações. Em uma das tubulações foi possível identificar grande quantidade de espuma no efluente. No local também foi encontrado um volume significativo de entulhos de construção e resíduos de diversos tipos, provavelmente descartados pela população das redondezas.

Figura 21: Visual do arroio após a entrada do efluente

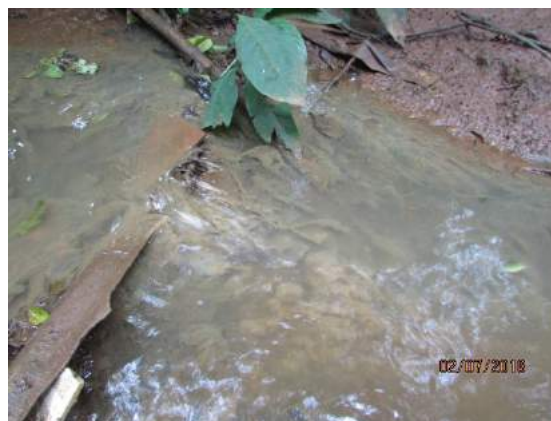
Acompanhando o leito do arroio, pode-se verificar a presença de grande quantidade de resíduos descartados por todo o trecho. No local ocorre uma vegetação densa e bem preservada. A água apresenta coloração acinzentada e em diversos trechos há o acúmulo de matéria orgânica em decomposição e mau cheiro. A profundidade do arroio neste trecho é de 5 a 10 cm.

Figura 22: Aspecto da água com o acúmulo de matéria orgânica

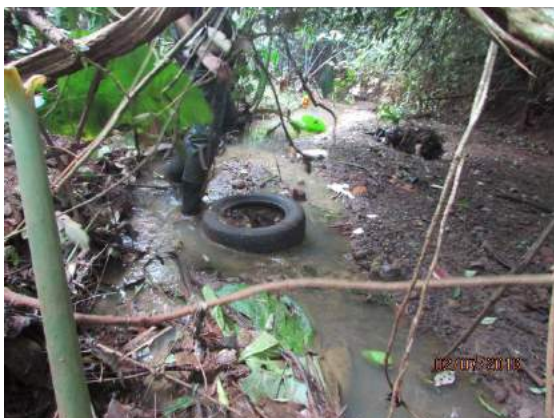
Figura 25: Resíduos acumulados em toda extensão do trecho

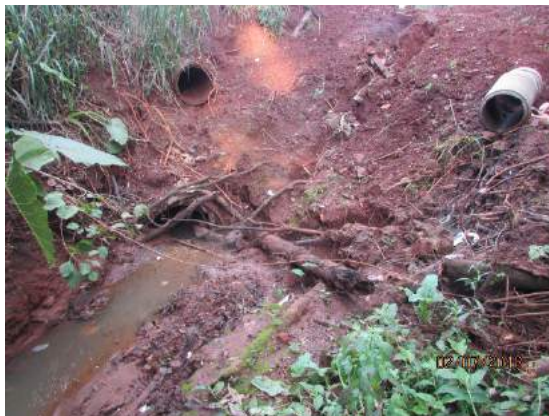
Seguiu-se pela área por aproximadamente 200 metros, onde a canalização recomeça junto a Rua Erni José Bruinsmann. Neste ponto, identificou-se a presença de duas canalizações que contribuem para o arroio. Na ocasião, de uma delas escoava um efluente denso e cujo aspecto sugeria conter gorduras.

Figura 24: No alto da imagem, duas tubulações de entrada no arroio e abaixo o leito e o recomeço da canalização

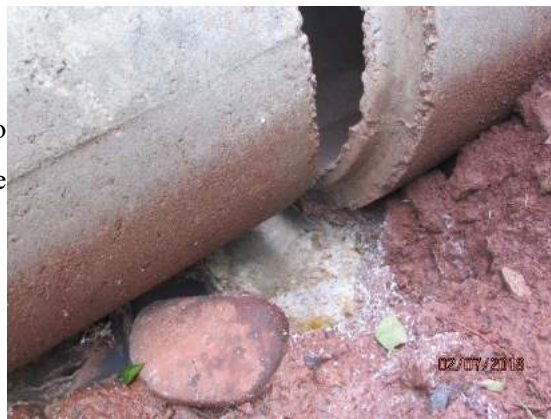
Figura 26: Detalhe para característica do efluente que entra no arroio

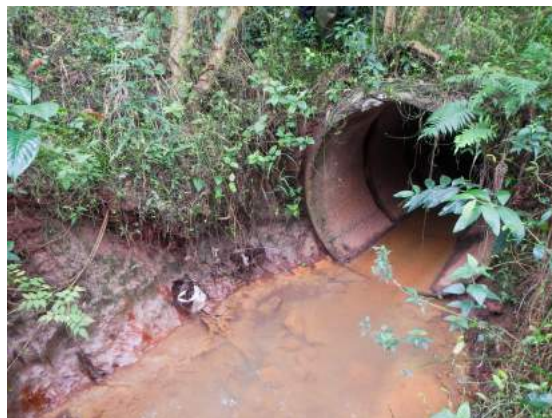
A partir da caixa de passagem a canalização do arroio segue na direção sul, diretamente abaixo da área do campo de futebol. A canalização finaliza aproximadamente 50 metros após atravessar o campo. Embora não apresente odor perceptível, percebe-se um grande acúmulo de matéria orgânica e a formação de aglomerados na calha do arroio, semelhante ao que ocorre em outros trechos do curso hídrico, conferindo à água um aspecto visual ruim.

Figura 27: Abertura da canalização após o campo

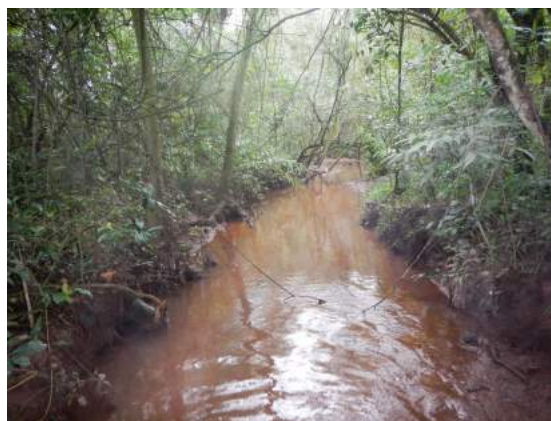
Neste ponto verificou-se a ocorrência de um banhado/lagoa situada nas proximidades do Instituto Federal, cujas águas escoam para o Arroio do Engenho. A vegetação possui características de estágio inicial em ambos os lados do arroio. Também foi possível identificar um alargamento da calha do arroio. Embora a água da contribuição do banhado apresente uma vazão razoável e boa qualidade, possui pouca influência sobre as características visuais da água do Engenho.

Figura 34: Trecho com calha alargada e vegetação em estágio inicial

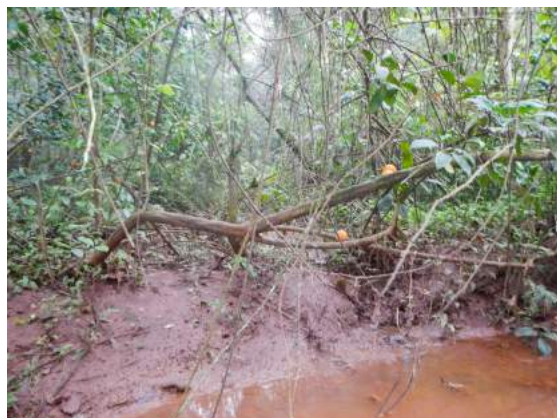
Figura 35: Entrada de possível nascente.

Neste ponto identificou-se uma vazão de contribuição proveniente da área vegetada na margem oeste. Tal escoamento não possui uma calha bem definida, mas observou-se uma vazão significativa, porém não foi possível identificar se é originária de nascente ou se de canalização pluvial.

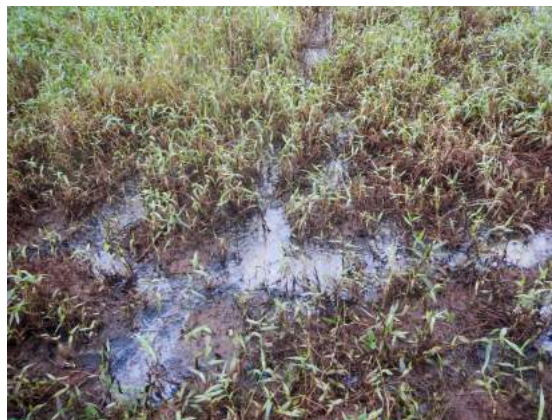
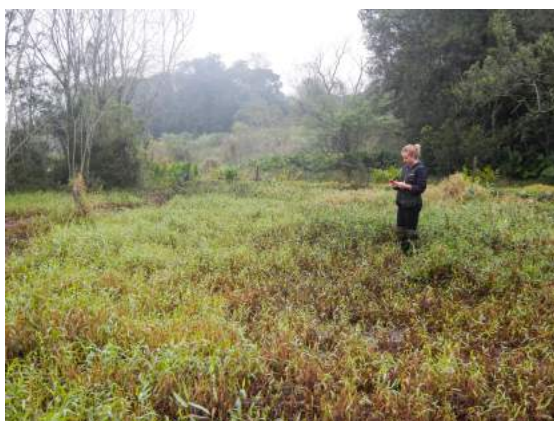
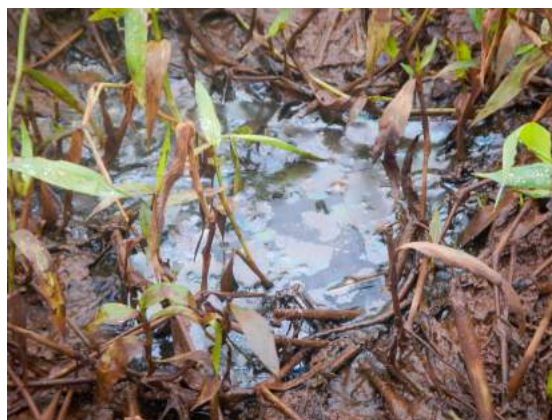
Foi identificada, na margem do arroio, uma área alagada, onde o acúmulo de água apresenta um filme de gordura na sua superfície. O local também apresenta mau cheiro e indícios de receber esgoto, que provavelmente escoam para a calha do arroio.

*Figura 36: Acúmulo de água*

*Figura 38: Vista geral da área alagada*

*Figura 37: Filme de gordura sobre o acúmulo de água*

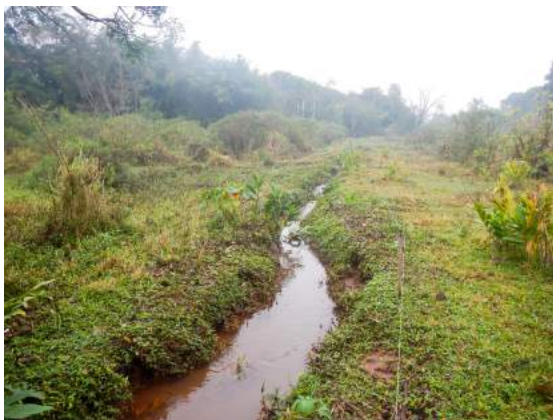
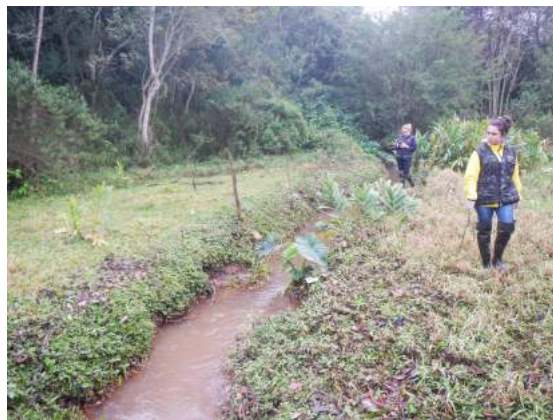
A partir deste ponto ocorre a alteração na calha do arroio, que se torna mais estreita e levemente mais profunda. Também ocorre alteração quanto a vegetação nas margens do arroio, que passa a ser constituída novamente por gramíneas. Deste trecho em diante ambas as margens são formadas por áreas úmidas e com porções alagadas. No local verifica-se a instalação de uma “cerca elétrica”, uma vez que a área é utilizada como pastagem de animais.

Figura 39: Vista geral do trecho

Figura 40: Alteração na calha e na vegetação

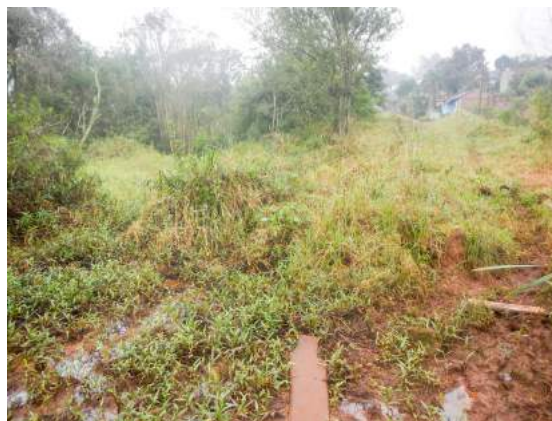
Neste ponto tem se a ocorrência de uma área alagada, onde identificou-se um escoamento em direção ao arroio. Haviam algumas tábuas para possibilitar a travessia no local, visto que neste ponto há um acesso à rua José Inácio.

Figura 41: Área alagada, detalhe a travessia e a rua José Inácio ao fundo

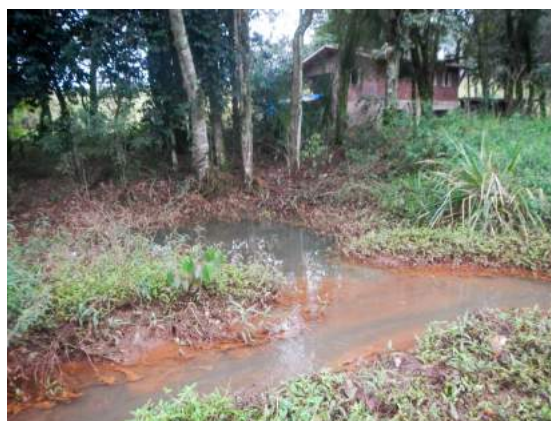
O arroio segue em meandros por um trecho alagado, até um ponto onde identificou-se um local de acúmulo de águas cinzas. Esta área fica próxima a uma residência, o que leva a crer que o acúmulo possa ser esgoto decorrente da ocupação do local. O leito se torna levemente mais largo, cujas margens são vegetadas por gramíneas.

*Figura 44: Alagado com águas cinzas*

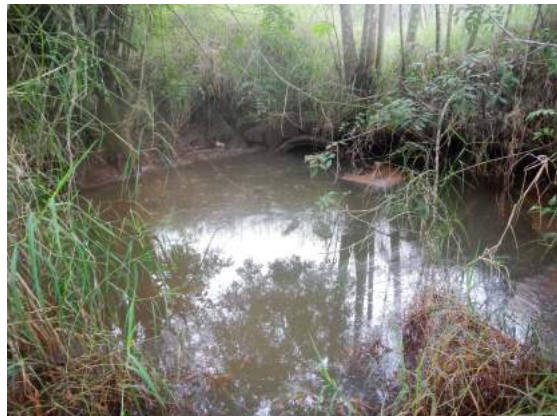
Figura 45: Repesamento em virtude da canalização

Devido à existência de uma canalização sob a passagem entre as propriedades, o arroio encontra-se represado. A água apresenta uma péssima aparência, com coloração acinzentada, embora não haja odor.

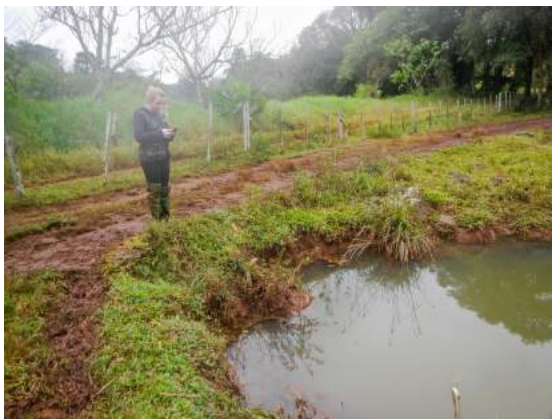
Imediatamente após a canalização, ocorre a formação de um açude com aproximadamente 50 m<sup>2</sup> de área. A partir desse açude o curso do arroio segue até a canalização que atravessa sob a rodovia BR 386. Nesta mesma propriedade há um segundo açude que margeia o arroio.

Figura 46: Açude após canalização

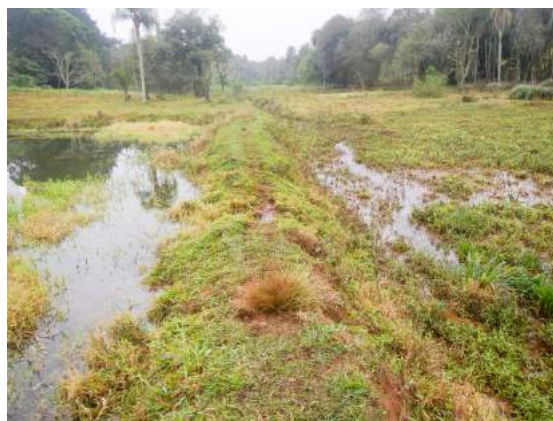
Figura 47: O arroio corre em um nível abaixo do açude

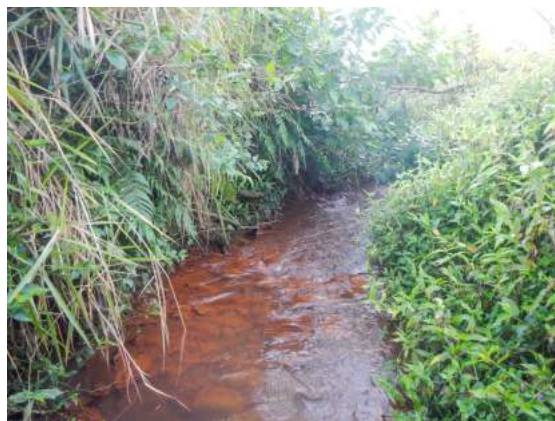
Neste ponto verifica-se a existência de dois canos de concreto atravessando a rodovia BR 386, localizados em frente a empresa BR Wikar. Neste trecho o Arroio do Engenho não está canalizado, porém, não há como afirmar se este é o seu curso natural ou se sofreu alguma alteração. Pressupõem-se que neste local foi construída uma vala para o escoamento das águas pluviais advindas da rodovia e o arroio teve seu percurso direcionado para esta vala. Trata-se de uma área com vegetação herbácea, alguns cactos, formação de vegetação por sobre o leito do arroio, devido a carga orgânica oriunda de dejetos sanitários.

*Figura 49: Trecho lateral a rodovia, sem canalização e com vegetação herbácea nas laterais*

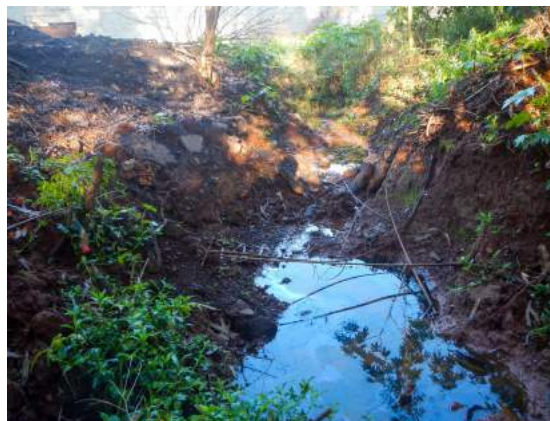
*Figura 51: Escoamento pluvial da empresa*

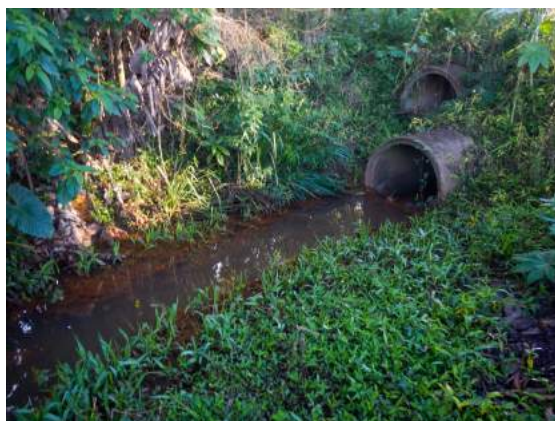
Entre a rodovia e as empresas do local tem-se início a tubulação de concreto que se encontra enterrada. A área existente imediatamente após o início da canalização (sobre o arroio) vem sendo utilizada como um depósito de materiais de construção, aparentemente pertencentes a empresa Giovanella. Como pode ser visualizado na Figura 53, há incidência de restos de asfalto, canos, entulhos e demais materiais depositados irregularmente.

*Figura 52: Início da canalização de tubo de concreto*

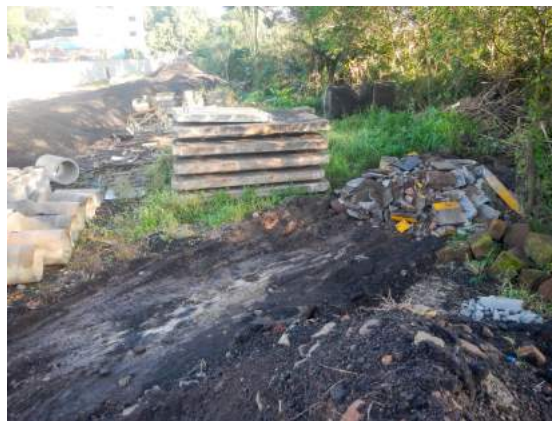
*Figura 53: Depósito de entulhos, tubos e asfalto por sobre a canalização*

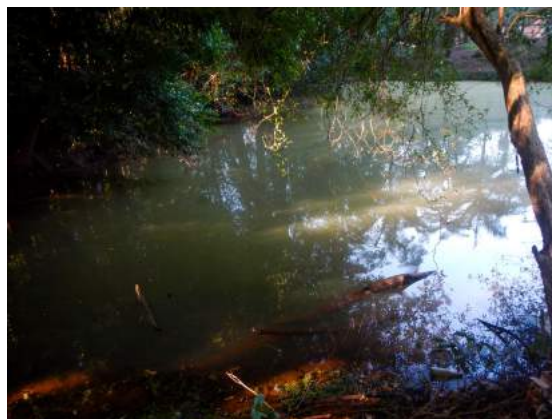
A lagoa supracitada recebe a contribuição de parte de um curso hídrico natural, oriundo do bairro Montanha, além de lançamentos de esgoto doméstico.

*Figura 55: Lagoa no ponto em que ela extravasa e encontra-se com o arroio do engenho*

Considerando a péssima qualidade da água da lagoa e o histórico de reclamações por parte da população vizinha, quanto aos odores e proliferação de vetores, a área em questão foi elencada para implementação de um dos Pontos de Subtração de Poluentes (PSP).

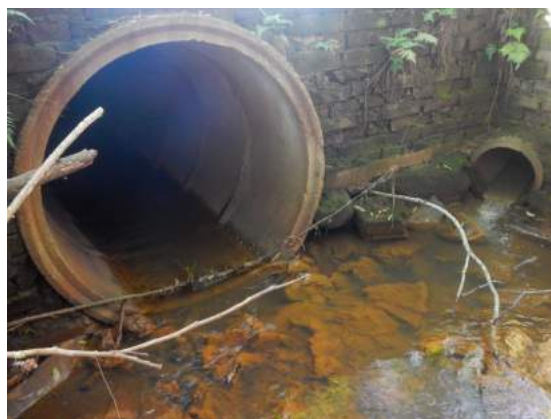
*Figura 57: Entrada tubo Tritec*

Neste ponto verifica-se o final da canalização no lote da empresa Tritec. Não é possível visualizar o ponto exato de lançamento de efluentes da empresa, mas acredita-se que os efluentes sejam lançados no meio da tubulação. No momento da vistoria *in loco*, não foram visualizados indícios de óleo, espumas ou odores.

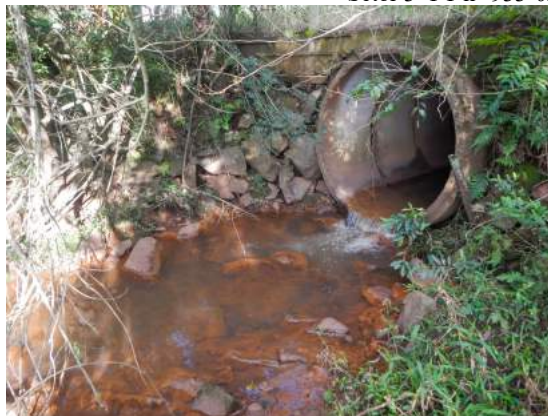
A partir daqui o córrego volta a ter sua característica natural de calha, sendo a propriedade utilizada para fins agropecuários. Não há vegetação arbórea neste trecho, notando-se apenas presença de gramíneas.

Figura 58: Final do entubamento

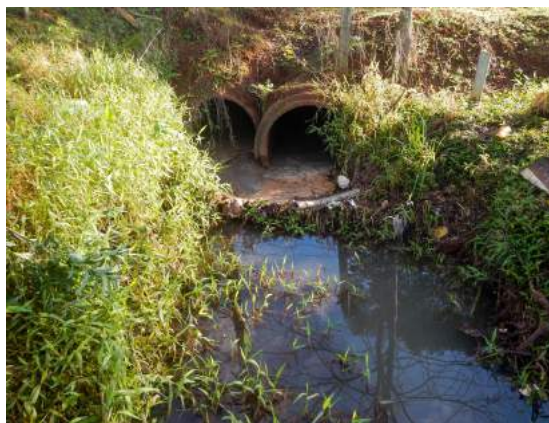
Figura 60: Córrego proveniente do bairro Santo André

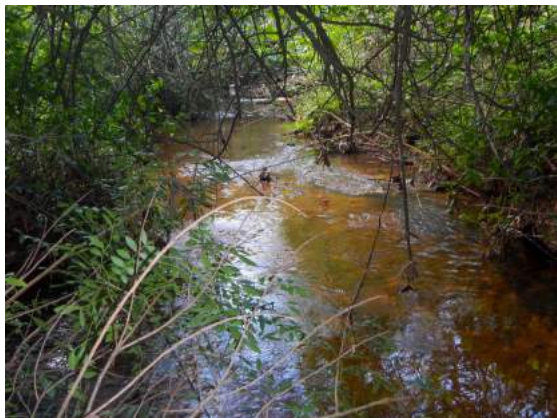
Após a propriedade rural, o arroio começa a apresentar margens de seu curso natural e mata ciliar preservadas. Neste ponto, observa-se grande incidência de matéria orgânica e cipós com enraizamento dentro

Figura 61: Arroio com mata ciliar preservada

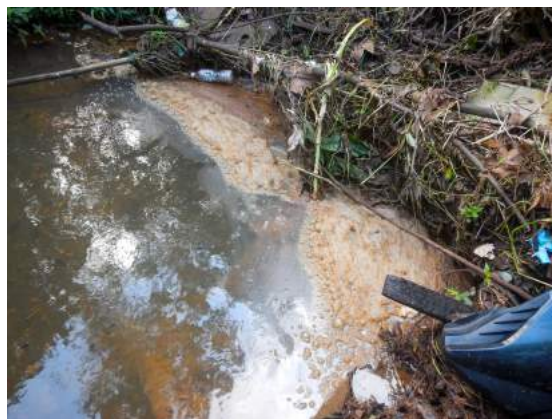
do curso hídrico. Ao longo deste trecho existem barramentos de galhos e lixo, além de aparecimento de espumas.

Observou-se o desprendimento de blocos de matéria orgânica e de colônias de cor alaranjada e preta, que acabam escoando juntamente a água. Além disso, é possível constatar um odor característico de contaminação antrópica.. Não se visualizou nenhum cano de entrada de efluentes.

Figura 62: Barramento com galhos, resíduos e espumas

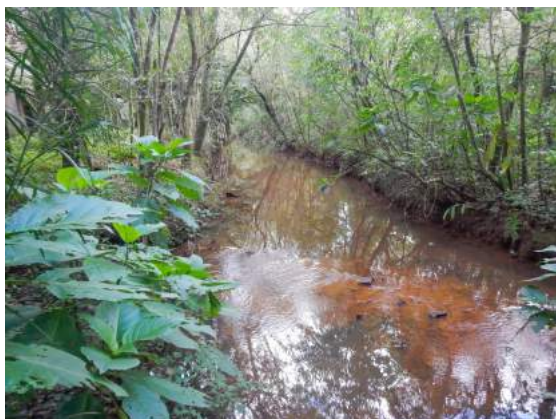
Figura 65: Trecho final do córrego antes da canalização da RS130 e a residência na lateral

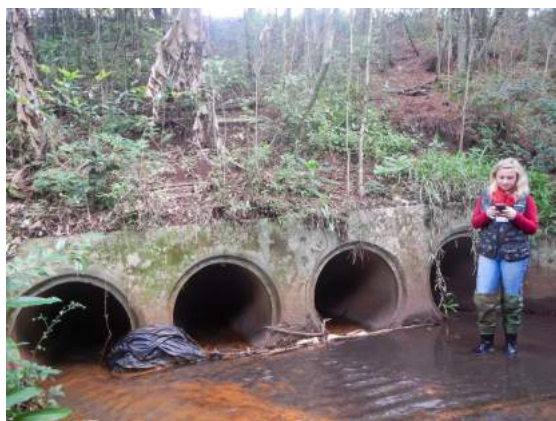
Figura 66: Início da canalização da RS 130

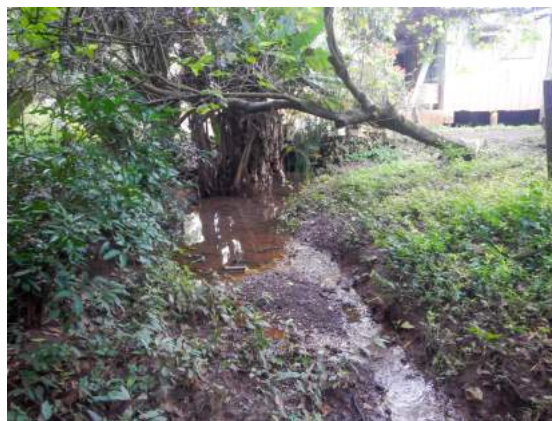
Neste trecho, o córrego segue com um volume razoável de água, o leito apresenta mesma largura dos demais trechos, as margens possuem bom recobrimento vegetal de espécies arbóreas e herbáceas. Verificou-se a existência de uma residência na margem sul do córrego, além de um afluente na mesma margem inclusive o mesmo passa através de canalização por baixo do galpão e da residência. O córrego afluente

apresenta boa qualidade, uma cava estreita, parecendo uma valeta. A moradora do local relatou que efetuou a canalização para melhorar o acesso à propriedade, e também, que o local sofre alagamentos quando há episódios de chuvas intensas. Sabe-se que houve uma solicitação de autorização para canalização deste curso hídrico, a qual foi negada por esta secretaria.

Figura 67: Afluente que nasce próximo a empresa Ferros Castro e vem canalizado abaixo da residência

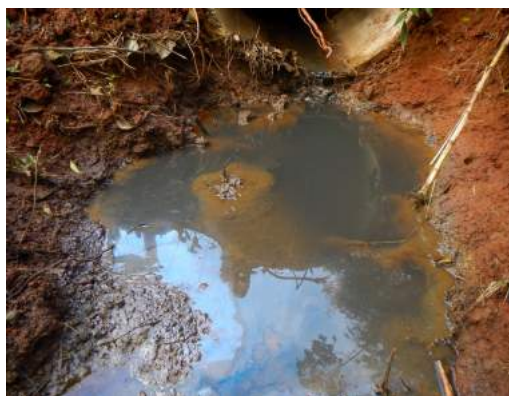
Figura 68: Cano de saída de efluentes com óleo

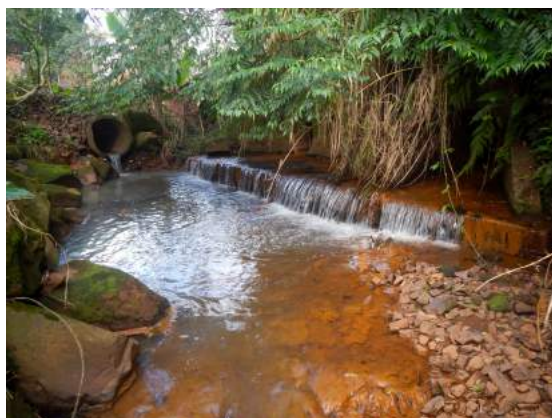
Após atravessar a rodovia RS 130, o Arroio do Engenho sofre uma queda d'água ao passar por uma construção em concreto, criando uma zona de aeração. Ao sair da canalização, o córrego segue em seu curso natural costeando a RS130 em sentido à BR 386, junto ao contorno do trevo de acesso.

*Figura 70: Chegada do Arroio após passagem pela RS 130*

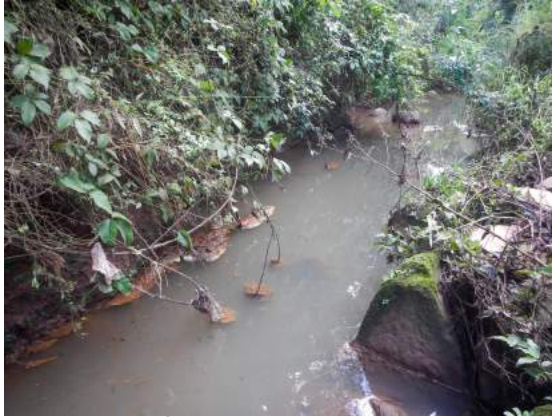
Neste ponto o arroio segue em sua calha natural, apresentando uma água de coloração acinzentada, com alta concentração de matéria orgânica e vegetação arbustiva nas margens. É possível observar canos de lançamento de esgoto sanitário junto ao tubo de drenagem pluvial, no final da rua 7 de Setembro.

*Figura 71: Água com coloração acinzentada e incidência de bastante matéria orgânica*

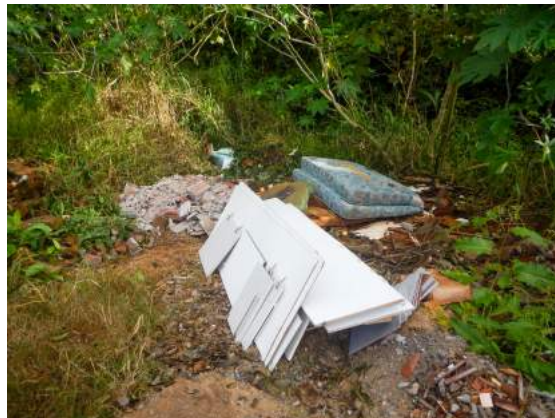
*Figura 73: RSCC, móveis e colchões às margens do arroio*

Aqui, pode-se observar ainda a disposição irregular de resíduos de construção civil, bem como móveis e colchões nas margens. Segundo informações de morador do local, um caminhão de uma construtora efetuou a descarga destes materiais recentemente.

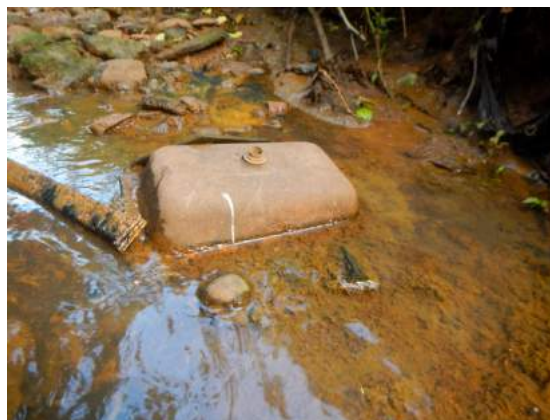
Neste ponto é possível observar um aumento significativo das contribuições de esgoto. Tendo em vista o tempo seco no momento da vistoria, todo o efluente direcionado pelos canos de drenagem pluvial é de origem sanitária e comercial. A foto 75 demonstra uma saída de esgoto aparentemente *in natura*, sem canalização, que escorre por entre a vegetação da margem até atingir o leito do córrego. Ao longo do trecho foram encontradas pias de uso doméstico e resíduos de construção civil.

*Figura 76: Materiais no leito do arroio*

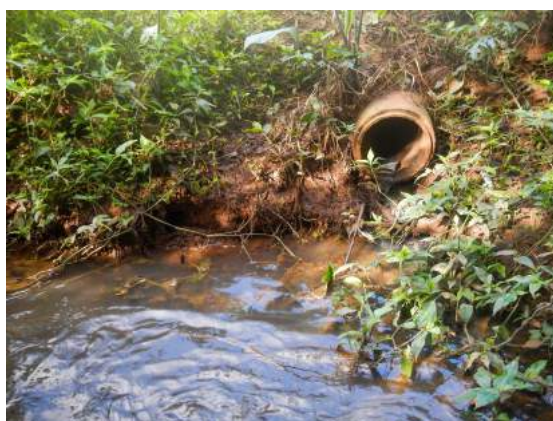
Aqui encontramos mais uma saída de canalização pluvial, mas devido a falta de chuvas no momento da vistoria, verifica-se ser apenas esgoto sanitário. A qualidade neste ponto do arroio está bem crítica, sendo caracterizada por uma água de coloração cinza e grande volume de matéria orgânica sendo decomposta no leito. É possível observar densas placas de colônias que vão se soltando à medida que se caminha pelo leito, além do odor característico de esgoto ser bastante acentuado.

*Figura 78: Saída Pluvial da Rua Ernesto Berner*

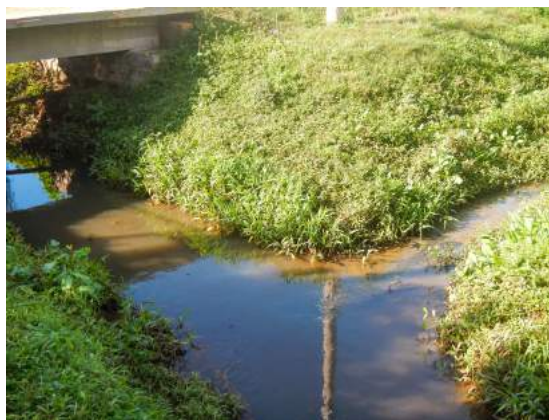
das casas é realizada diretamente no arroio, através de canos de pvc. Ainda neste local, ocorre o que aparente ser um afluente, advindo de um terreno alagado sem ocupação, o qual escoar sem canalização até o leito do arroio do Engenho.

*Figura 80: Entrada afluente e ponte de acesso à residência*

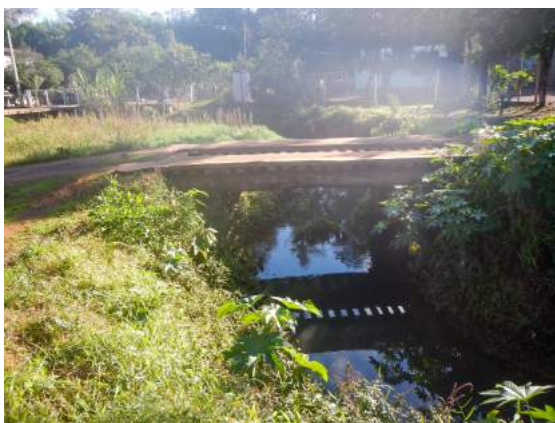
Novamente, verifica-se ocupações residenciais em ambos os lados do arroio, cujo acesso é possibilitado por uma segunda ponte sobre o arroio. Como no ponto anterior, observou-se que a saída dos sistemas de esgotamento sanitário das residências ocorre diretamente no arroio, por meio de canos de pvc. Ainda neste local, há entrada do que parece ser um afluente advindo de um terreno alagado sem ocupação, o qual escoar sem canalização para o arroio.

*Figura 81: Ponte de acesso às residências*

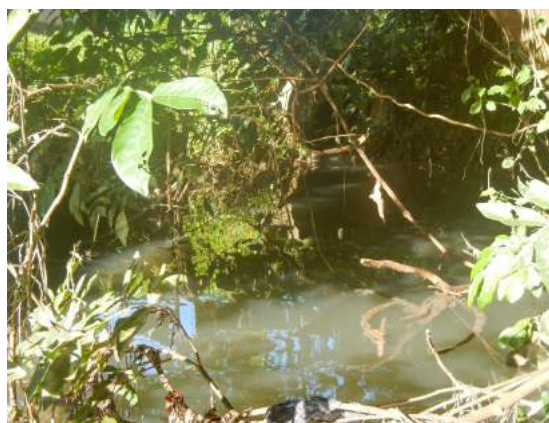
*Figura 82: Área alagada com escoamento superficial até o Arroio do Engenho*

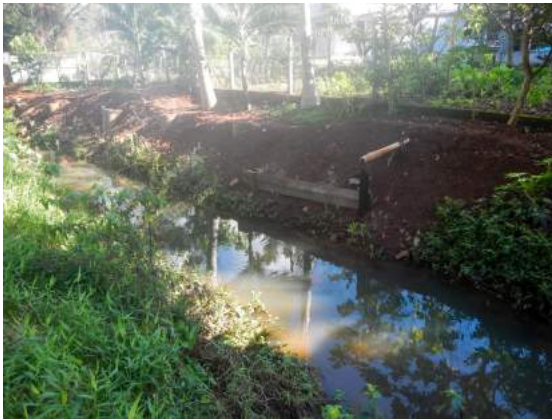
Neste ponto constatou-se a existência de um aterramento recente junto a margem Norte. No mesmo local, pode-se observar diversos canos de drenagem pluvial e a disposição irregular de resíduos de construção civil.

*Figura 83: Margem aterrada recentemente e canos de PVC aparentes*

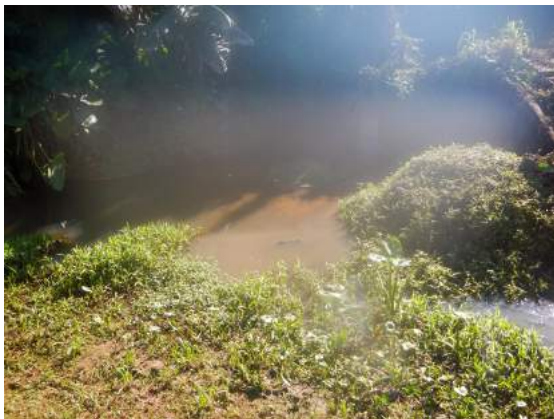
No trecho em que o arroio atravessa a rodovia BR 386 percebe-se um acúmulo de água em ambas margens. Aqui também foram identificados canos de drenagem pluvial que servem de escoamento para um volume considerável de esgoto domiciliar bruto. Segundo informações de um morador, a canalização em questão fica obstruída, tendo que o mesmo proceder com a limpeza periodicamente. O mesmo informou ainda que, o esgoto sanitário aparentemente sem tratamento, é proveniente de um prédio residencial que teria tido problemas com o sistema sanitário.

*Figura 85: Água acumulada antes da travessia da BR 386*

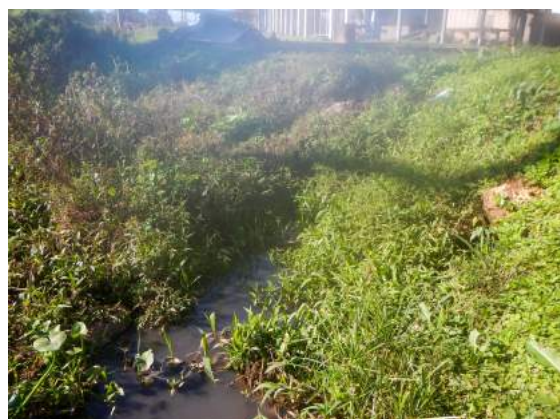
*Figura 86: Vegetação aquática no ponto*

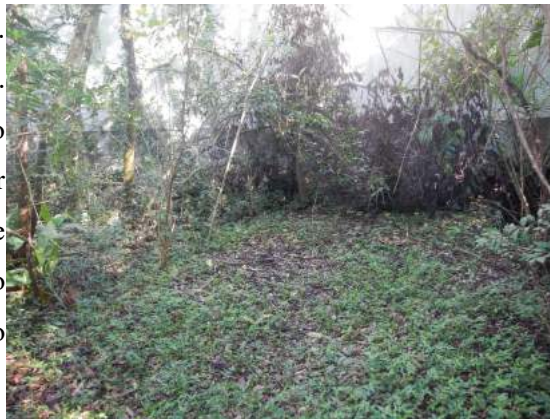
Após atravessar a rodovia BR 386, o arroio é canalizado. Neste ponto é difícil definir o trajeto exato do córrego. Pressupõem-se que a canalização percorre lateralmente o Shopping Lajeado, continuando sob as residências e por fim, sob o prédio da empresa Costaneira. Após este trecho, a canalização se torna visível, passando exatamente pelo centro do prédio da empresa, e seguindo por uma espécie de parque municipal.

*Figura 87: Parede do prédio da empresa Costaneira e tampo da canalização do Arroio do Engenho*

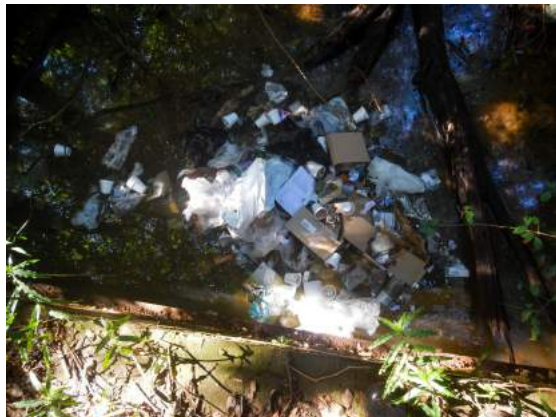
O referido parque encontra-se em situação de abandono, com bastante vegetação em ambos os lados, depósito de lixo domiciliar e empresarial e sem iluminação em todo o seu percurso. Após atravessar o parque, o canal segue em direção a Av. Alberto Pasqualini.

*Figura 90: Lixo na lateral do canal*

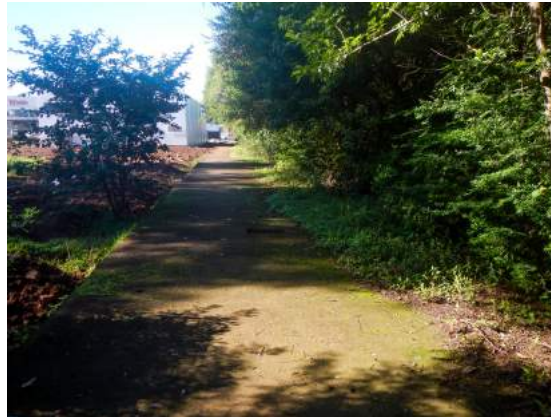
N parque linear, localizado em área pública municipal, o arroio segue canalizado e tamponado com concreto, sendo utilizado atualmente utilizado como uma pista de caminhada. Logo após a saída por baixo do prédio da Costaneira, o Engenho se encontra com um afluente advindo da Av. Pirai, que recebe contribuições sanitárias e pluviais de toda a região alta do bairro São Cristóvão, abrangendo a área que vai até a RS 130, em direção a Arroio do Meio. Neste mesmo ponto, é possível observar a entrada de uma contribuição à Sul do canal, com um cano aberto que permite o escoamento desta água para dentro do canal do Arroio do Engenho.

*Figura 91: Canal do Arroio do Engenho*

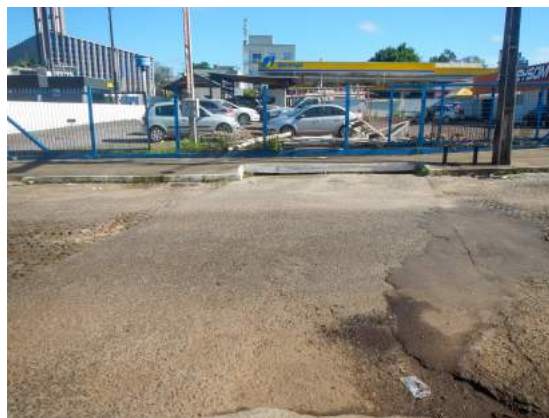
Após atravessar a Av, Alberto Pasqualini, o Arroio do Engenho segue canalizado e tamponado, passando por baixo das empresas Posto Fascina e Perfeysom.

*Figura 92: Canal sob os empreendimentos*

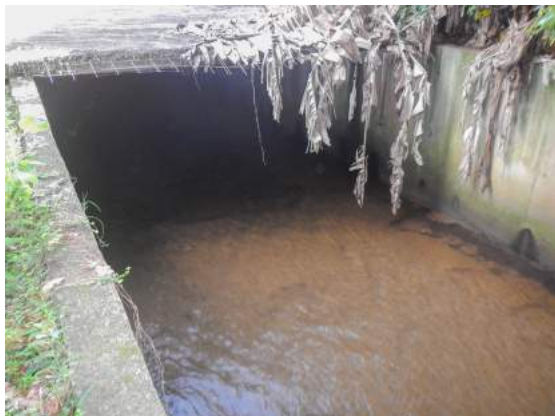
O tamponamento da estrutura finaliza na área nos fundos do campo da Sociedade Esportiva e Recreativa São Cristóvão. No trecho foi possível identificar diversas entradas no arroio, por meio de aberturas nas paredes do canal, na margem oposta ao campo. A área aparenta ser uma zona de acumulação de águas da chuva, devido a topografia do local.

Figura 93: Reabertura do tamponamento ao fundos do campo do São Cristóvão

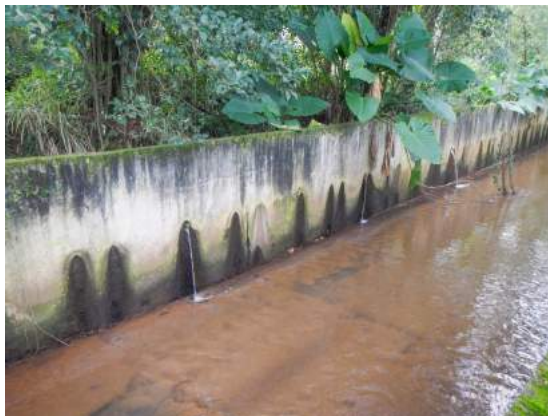
Figura 94: Contribuições na parede do canal

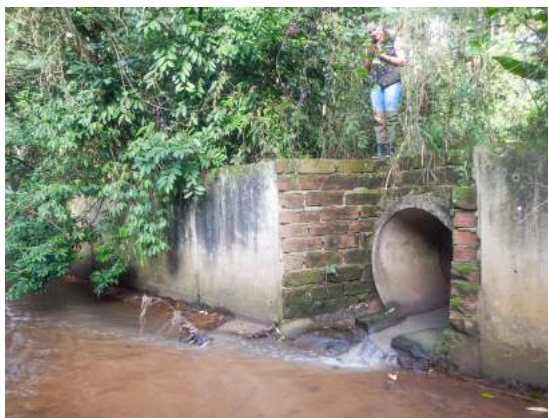
Neste ponto ocorre a contribuição de esgoto por meio de canalização de concreto, com diâmetro aproximado de mm, decorrente de caixa de passagem junto a Rua Arcângelo Ângelo Zanata. Tendo em vista que a vistoria realizada em tempo seco, conclui-se que toda a vazão desta canalização é composta por esgotos gerados no bairro.

Figura 95: Canalização com contribuição de esgoto doméstico

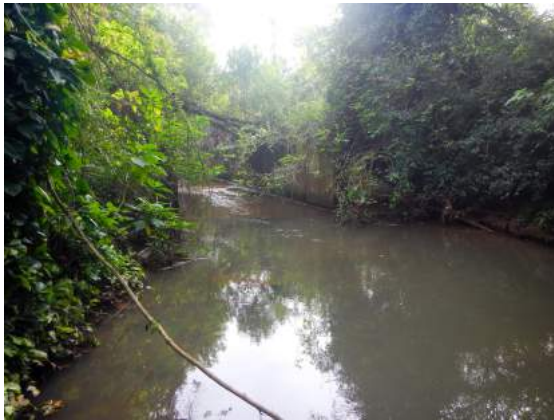
Neste trecho ocorre o final da canalização da calha do arroio. O trecho possui vegetação densa em ambas as margens. Deste trecho em diante o escoamento da água possui variação, alternando entre trechos mais profundos com fluxo mais lento e trechos com leito rochoso onde ocorre a formação de pequenas corredeiras. A aparência da água permanece acinzentada e em verificação aos sedimentos acumulados na calha do arroio constatou-se forte odor de esgoto. Ocorrem também marcas de assoreamento da margem do arroio e exposição das raízes da vegetação.

*Figura 96: Final da canalização*

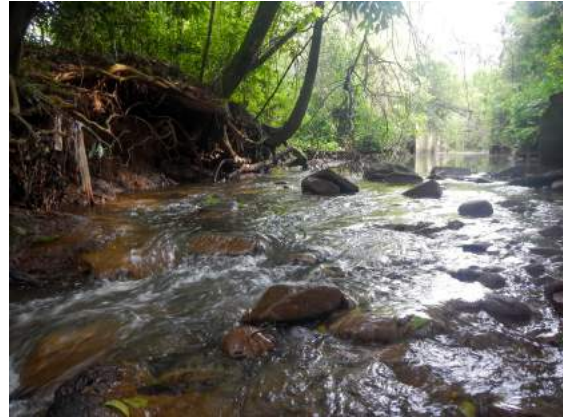
*Figura 97: Trecho com leito rochoso*

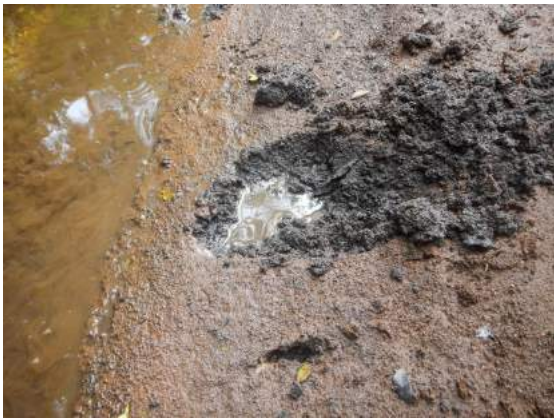
*Figura 98: Sedimentos com forte odor de esgoto*

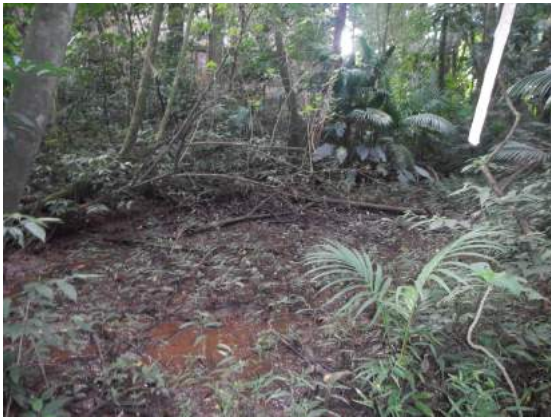
Neste ponto foi identificado um trecho alagado na lateral da calha do arroio. Muito provavelmente o acúmulo de água dessa área é de origem natural, tendo em vista que a vistoria foi realizada em tempo seco. Ainda neste local constatou-se indícios de fauna, o que pode indicar que embora o arroio em si esteja consideravelmente contaminado, nas suas margens se mantêm trechos com condições favoráveis para o desenvolvimento de algumas espécies.

*Figura 100: Trecho alagado na margem do arroio*

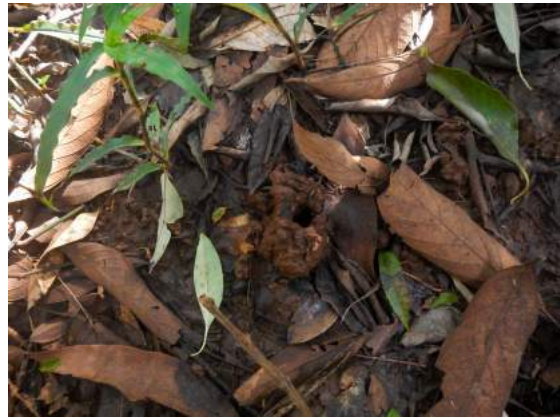
*Figura 101: Indícios da presença de fauna no trecho*

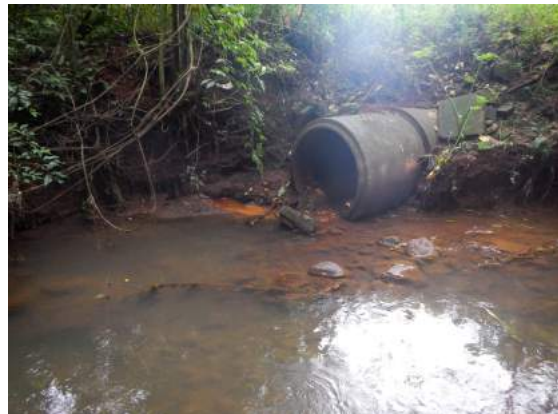
Neste trecho identificou-se a entrada de canalização em concreto de 130 mm de diâmetro, provavelmente proveniente da rede pluvial da Rua Marechal Rondon.

*102: Canalização proveniente do bairro*

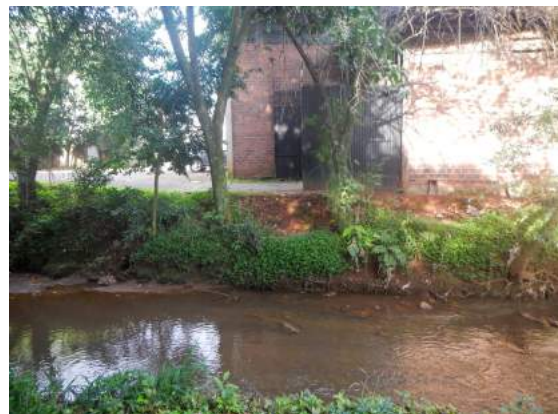
Constatou-se uma edificação construída praticamente sobre a margem do arroio. Na outra margem, foi possível observar um trecho onde a área alagada é interrompida. No local há apenas vegetação rasteira e está em um nível mais elevado em relação ao entorno, provavelmente em decorrência de aterramento da área. Após essa área o trecho alagado continua.

*Figura 103: Prédio construído sobre a margem*

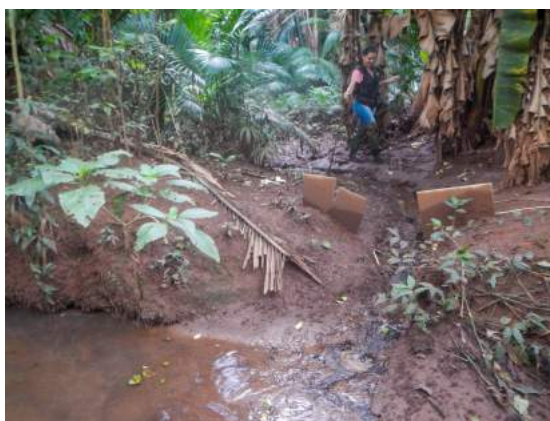
Como resultado do trecho alagado que há na margem do arroio, há a formação de um pequeno curso hídrico. No local foi identificado um tipo de intervenção a fim de barramento. Na outra margem, percebeu-se o acúmulo de um sobrenadante oleoso na água do arroio.

*Figura 105: Entrada do curso no arroio*

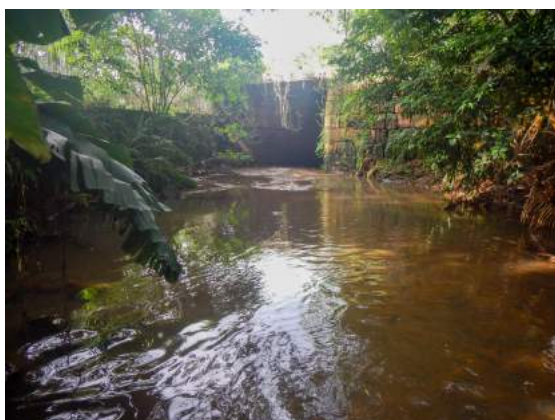
Neste ponto ocorre a retomada da canalização, porém com cobertura. O canal possui 3,6 metros de largura e, diferente da canalização anterior, as paredes são construídas em blocos de arenito e no leito foi mantido a laje natural do arroio, não sendo aplicado revestimento em concreto.

*Figura 106: Trecho em que o arroio é novamente canalizado*
