Diagnóstico Arroio do Engenho  
Setor 1- PT nº 933-02/2018

**Relatório Técnico N° 933-02/2018**

**PROJETO NOSSO ENGENHO**  
*RECUPERAÇÃO DE CURSO HÍDRICO*

**DIAGNÓSTICO**

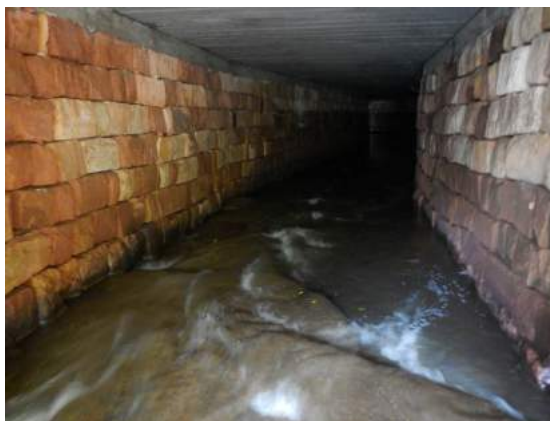
*Figura 107: Detalhe para a construção do canal*

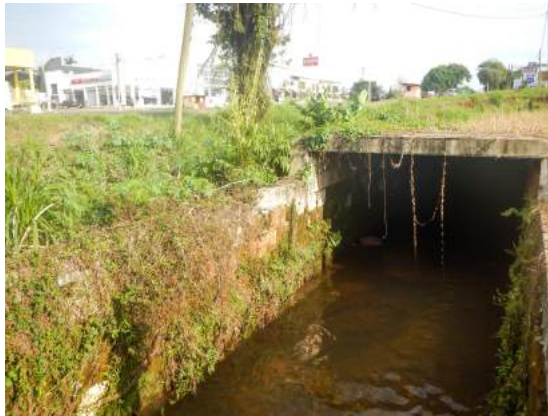
O arroio passa a margear a BR 386, onde o canal mantém as características construtivas anteriormente citadas, porém sem tamponamento.

*Figura 108: Final do tamponamento*

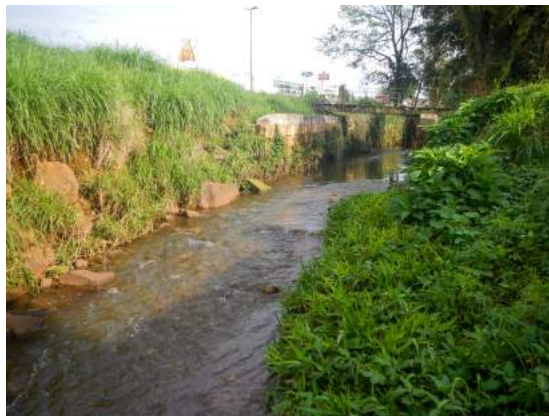
Às margens da BR, há uma passagem para pedestres, para ligação do bairro São Cristóvão ao bairro Americano. A estrutura é alicerçada diretamente sobre as paredes da canalização. Logo após este ponto ocorre o final da canalização. A calha do arroio segue sem canalização até ponto onde atravessa sob a BR 386.

*Figura 109: Passagem sobre o arroio*

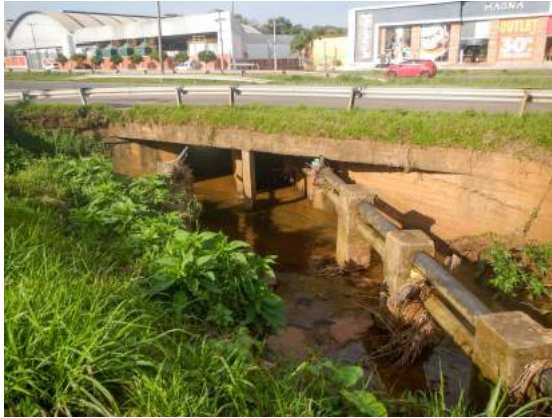
No local onde o arroio atravessa sob a BR 386 há a contribuição de 4 canalizações de concreto. Na ocasião da vistoria, na canalização pluvial que percorre ao longo da rodovia, constatou-se a presença de grande quantidade de óleo. Neste ponto também foi encontrado o descarte de lodo. Em verificação, constatou-se forte odor de óleo, indicando que o sedimentado era decorrente de algum sistema de tratamento de efluentes, possivelmente de caixa separadora.

Figura 110: Travessia sob a BR 386

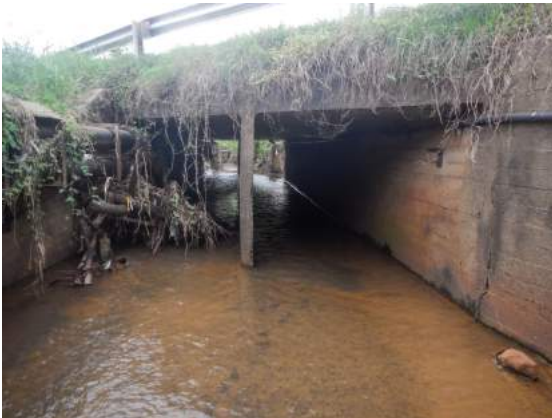
Figura 112: Arroio entre as duas pistas da BR

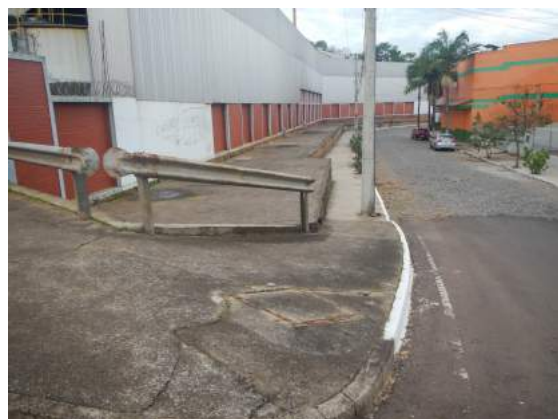
**Ponto 72 – Canalização ao lado da Empresa Fruki**

Entre as duas pistas da rodovia inicia-se a canalização, visualizada entre a empresa Bebidas Fruki e a Rua Liberato Salzano Vieira da Cunha.

Figura 114: Canalização

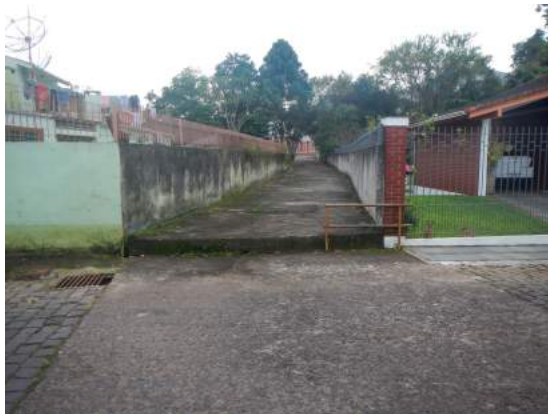
**Ponto 73 – Canalização fundos das residências**

Após o trecho em que a canalização faz divisa com a indústria, o canal segue tamponado por entre os lotes residenciais, atravessando a rua Carlos Gravina. Inclusive, como curiosidade, o próprio canal é utilizado como alicerce para as edificações.

*Figura 115: Construções sobre o canal*

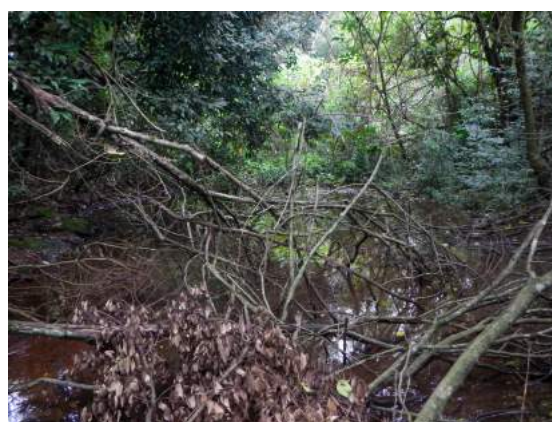
**Ponto 74 – Abertura canalização**

Neste trecho, uma das margens ainda faz divisa com lotes residenciais, enquanto na outra margem há um longo trecho com vegetação densa que se estende até o Parque do Engenho. Na área vegetada ocorre a formação de uma região alagada, que forma curso hídrico cuja entrada no arroio se dá por abertura na canalização já dentro do Parque. Durante a vistoria, verificou-se em alguns trechos do alagado, traços de material oleoso sob a água acumulada, bem como um forte odor de óleo, indicando a contribuição de efluentes contaminados. Ainda sobre a área em questão, constatou-se grande quantidade de resíduos da construção, compostos por pré-moldados em concreto utilizados na construção do canal.

*Figura 116: Área alagada na margem do arroio*

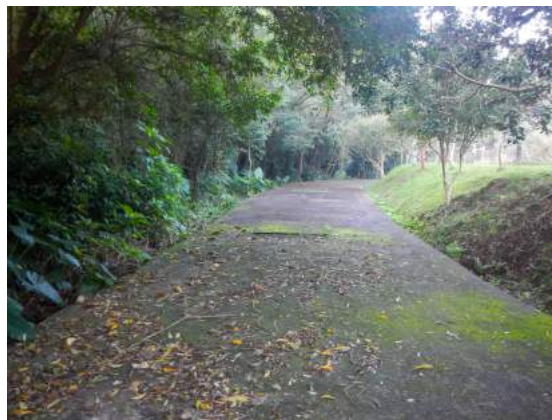
**Ponto 75 – Canalização Parque do Engenho**

Dentro do Parque do Engenho, a canalização recebe novamente o tamponamento.

*Figura 117: Canalização ao lado do lago no Parque do Engenho*

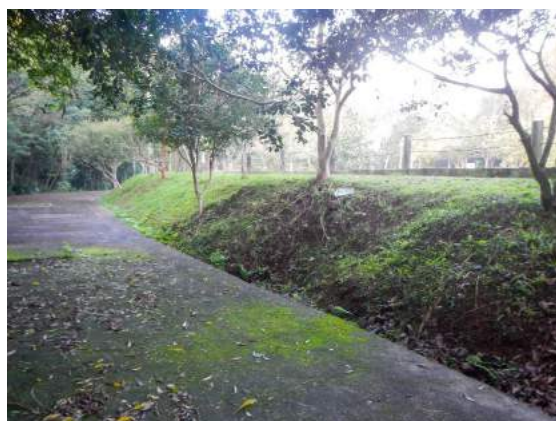
A água da lagoa do parque transborda, formando uma segunda lagoa em um patamar mais baixo. A água presente nesta segunda lagoa também indícios de eutrofização e é conduzida até o Arroio do Engenho através de uma tubulação (Figura 118).

Figura 118: Canalização do Arroio do Engenho no Parque

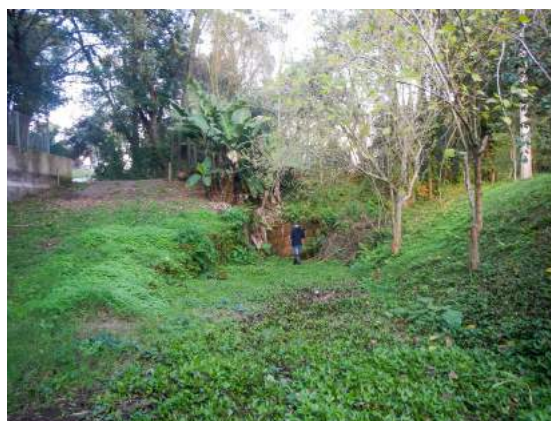
Na área do Parque do Engenho, o arroio segue canalizado e tamponado. A lagoa existente no parque localiza-se logo acima do canal e apresenta uma coloração esverdeada, indicando a presença de algas (eutrofização). A canalização do arroio percorre sob a estrada que atravessa o parque. Nesta região o arroio apresenta fortes odores.

Figura 119: Estrada do Parque do Engenho (ao fundo)

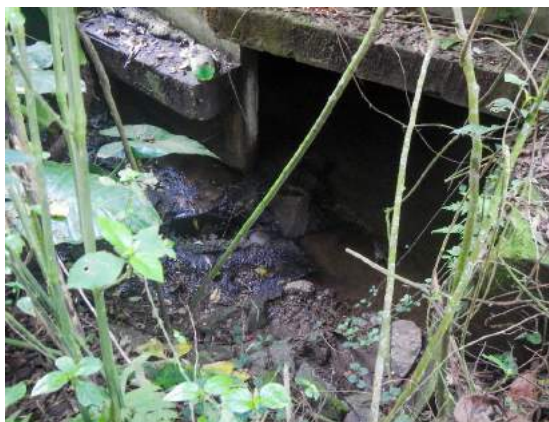
*Figura 120: Abertura na canalização para entrada da água da lajea*

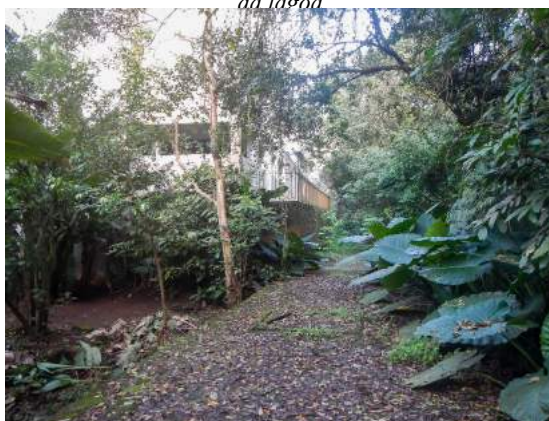
Neste trecho, o arroio percorre uma área que faz divisa com lotes residenciais, havendo inclusive, a construção de novos edifícios em locais muito próximos do córrego.

*Figura 122: Condomínios construídos próximos à canalização*

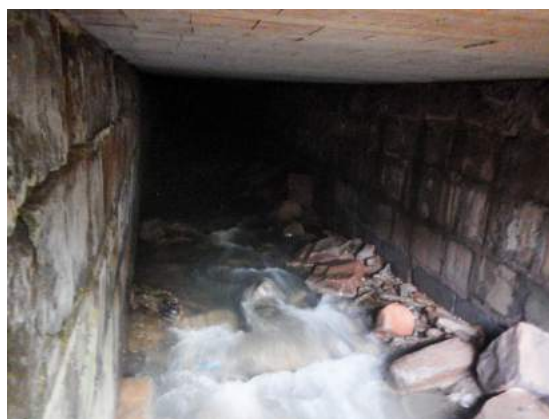
sem o tampo superior, estando somente gradeada. Neste ponto, foi possível verificar um odor muito forte e a presença de mosquitos, que está associada à água parada, indicando que neste ponto existe tal condição. Observou-se também a presença de rochas no fundo da canalização, ajudando assim na aeração.

Figura 126: Presença de rochas no leito do Arroio

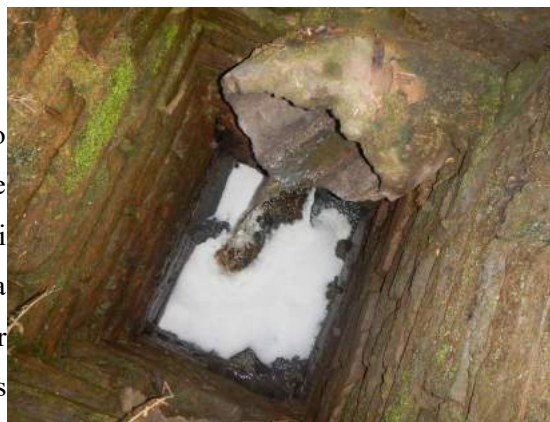
**Ponto 83: Contribuição – Supermercado STR**

No cruzamento da rua Santos Filho com a avenida Décio Martins Costa constatou-se a presença de despejo de efluentes através da canalização de drenagem pluvial. Foi possível observar a presença de espumas em alta quantidade. A possível fonte poluidora pode estar associada ao supermercado STR, localizado nas proximidades.

*Figura 128: Entrada de efluentes no arroio*

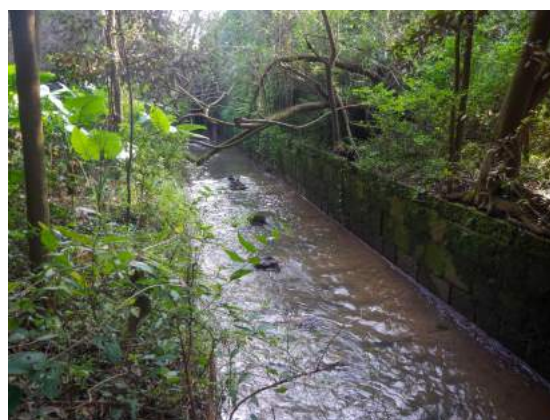
Neste trecho o Arroio do Engenho segue canalizado, porém sem o tampo de concreto. Verificou-se a existência de rochas no leito (Figuras 129 e 130). O fundo da canalização é irregular (rachaduras, pedras,) e a água apresenta uma coloração acinzentada. As margens do arroio são arborizadas e na região próxima à rua Borges de Medeiros constatou-se a presença de resíduos sólidos descartados indevidamente (pneus, entre outros). À medida que a distância da rua aumentava, diminuía os indícios de intervenção humana (resíduos, cortes de árvore, entre outros).

*Figura 130: presença de rochas na canalização*

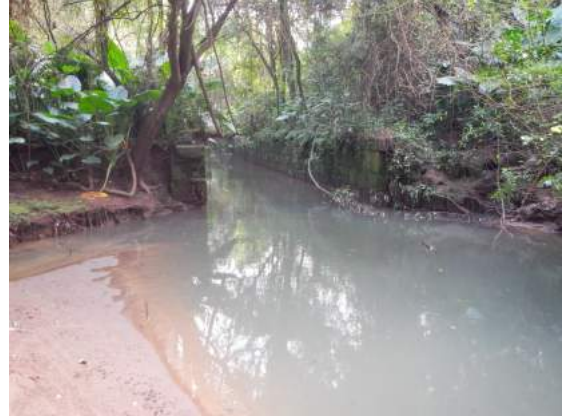
**Ponto 85: Final da canalização aberta**

A partir deste ponto, o Arroio do Engenho não está canalizado, ou seja, ele segue o seu curso natural. A água do arroio ainda apresenta uma coloração acinzentada.

A presença de rochas no leito do arroio formou uma espécie de ilha (Figura 131).

*Figura 131: Final da canalização do arroio*

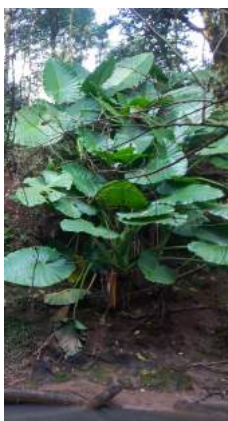
O leito do Arroio é bastante irregular e a vegetação predominante é caracterizada como herbácea higrófila dominante. Estas plantas possuem raízes superficiais e folhas de grandes diâmetros, encontradas majoritariamente nas margens do arroio (Figura 132).

*Figura 132: Vegetação encontrada nas margens do Arroio*

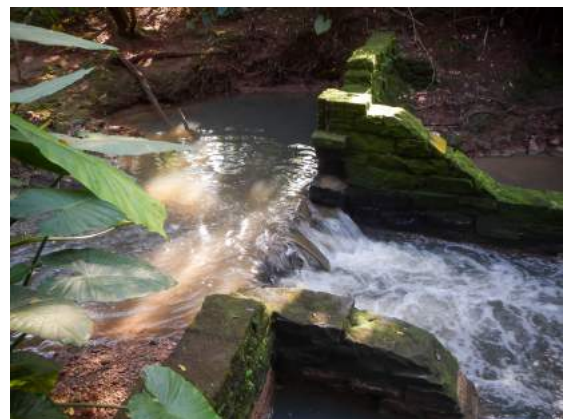
Observou-se a interferência humana quanto a modificação da vazão do arroio através da construção de um barramento (Figura 133).

*Figura 133: Barragem construída*

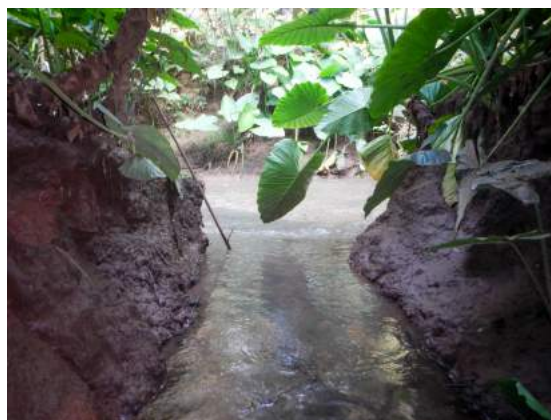
Neste trecho ocorre a entrada de um afluente no Arroio do Engenho, sendo proveniente do bairro Alto do Parque. Este possui leve coloração acinzentada e sem odores (Figura 134).

Figura 134: Entrada de afluente no Arroio do Engenho (ao fundo)

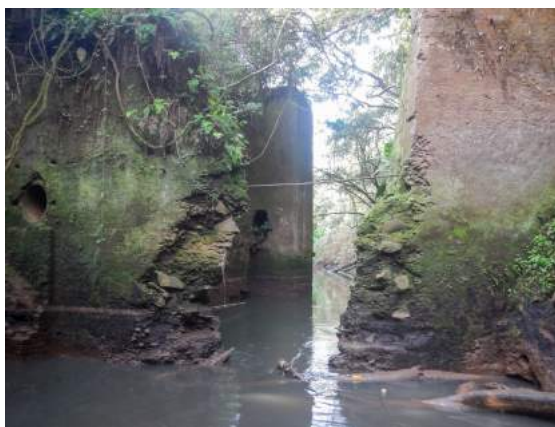
Na sequência, existe uma segunda barragem construída. Supõe-se que ela era utilizada para geração de energia elétrica. Após esta barragem, verificou-se um aumento na profundidade do arroio, além de uma visível redução da vazão e águas de coloração acinzentada (Figuras 135 e 136).

Figura 135: Barragem construída

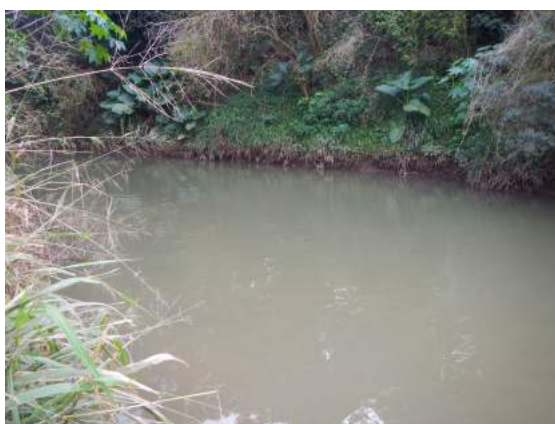
Figura 137: Encontro das águas do arroio do Engenho com o rio Taquari
