Ficha Nº: 232-PRS/24-0002-00099

Município: Lajeado, Rio Grande do Sul

Denominação do Bem: Antigo Armazém Fleck

Endereço/Localização: Rua Carlos Spohr Filho, 4383

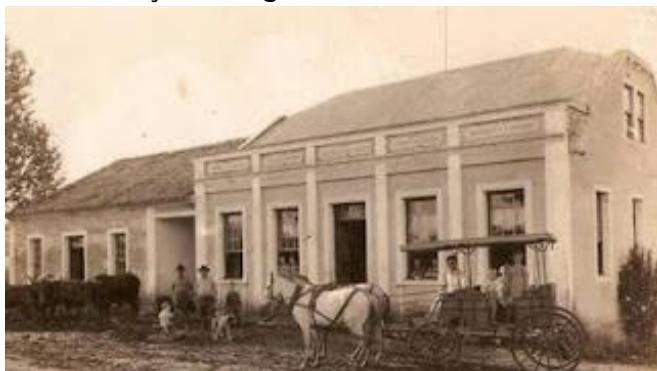
Figura 02: Armazém Fleck

O telhado da construção à esquerda do telhado desmoronou, mas através da imagem antiga é possível constatar que: ambos os telhados são simples e tradicionais, com duas águas (possui duas inclinações que se encontram no ponto mais alto), voltadas para frente e fundos das edificações. A edificação à direita possui uma platibanda, com cobertura de telhas metálicas.
