Ficha N°: 232-PRS/24-0002-00008

Município: Lajeado, Rio Grande do Sul

Denominação do Bem: Colégio Estadual Presidente Castelo Branco

Endereço/Localização: Rua Bento Gonçalves, N° 291

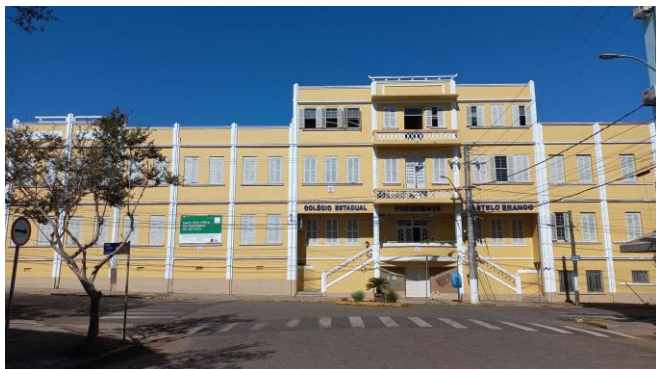
Figura 04: Vista da fachada principal (oeste).

A fachada principal voltada para a rua Bento Gonçalves apresenta características da arquitetura *art-déco* muito característica da arquitetura institucional dos anos de 1950. Esta fachada é simétrica e apresenta um ritmo marcado pelas janelas, dispostas nos três níveis. Há uma escadaria de acesso e uma sacada no corpo central no segundo e terceiro pavimentos, com guarda-corpo trabalhado e coroamento.

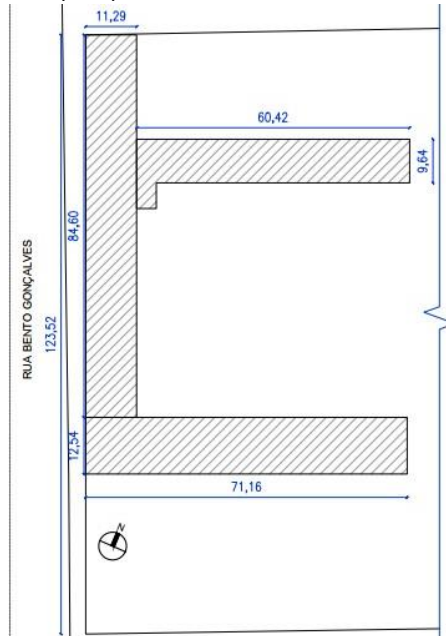
Croqui / planta baixa:

A edificação foi construída para a função de colégio desde o seu início, mas a sua configuração atual resulta de sucessivas ampliações e reformulações ao longo do tempo. A forma atual apresenta planta em formato de “F”, gerando dois pátios internos, sendo que sua estrutura formal possui uma tradicional configuração de alas ou pavilhões, utilizada em edificações institucionais até meados do século XX. O corpo principal do conjunto é formado por um longo pavilhão de quase 100 metros, alinhado à rua Bento Gonçalves. No centro desse há um corpo destacado e mais alto três pavimentos, que divide o grande pavilhão em duas partes: a parte norte com dois pavimentos sobre um porão elevado e a parte sul onde o porão transforma-se em pavimento térreo, mantendo os dois pavimentos acima. Atrás desse pavilhão existem outras duas alas transversais, que formam o partido em “F”, gerando dois pátios internos.

Obs.: medidas aproximadas, mapa cedido pelo governo municipal.
