Ficha N°: 232-PRS/24-0002-00092

Denominação do Bem: Casa enxaimel rua das Indústrias

## M01 - BENS EDIFICADOS

## Inventário

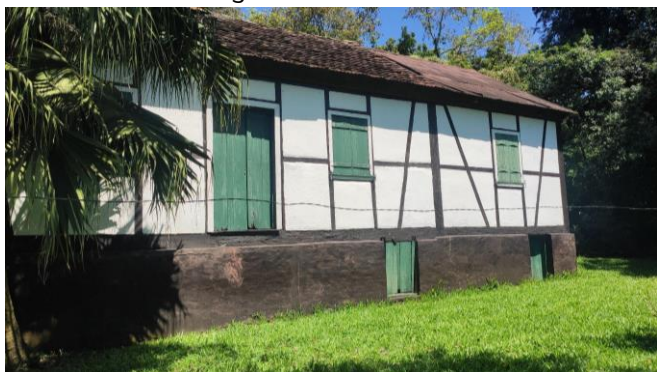
Figura 02: Fachada frontal  
Data: 08.03.2024

Trata-se de uma edificação composta por duas partes, provavelmente construídas em momentos diferentes. O volume localizado ao norte no lote, com formato retangular, é um remanescente da arquitetura popular de imigração alemã, pois se utilizam da técnica construtiva enxaimel, que consiste em uma estrutura de madeira

aparente, com peças verticais, horizontais e também inclinadas, e vedação com tijolos de barro. A edificação está elevada do solo, possuindo um baixo porão não habitável. Já no volume localizado ao sul, pode-se perceber que não usa mais o sistema construtivo enxaimel, mas sim uma estrutura e vedação em alvenaria portante, com tijolo maciço rebocado com argamassa e uma pintura remetendo à essa técnica construtiva, há uma grande varanda que conecta as duas partes.

A parte norte é construída com uma na tradicional técnica enxaimel, em que pilares, vigas e escoras de madeira formam uma espécie de gaiola estrutural que sustenta as paredes, que são preenchidas, neste caso, por alvenaria de tijolos cerâmicos assentados por barro e rebocados com uma argamassa tradicional de cal e areia, pintadas com tinta à base de cal. Já a parte sul é em alvenaria portante, com tijolo maciço rebocado com argamassa e acabamento com pintura.

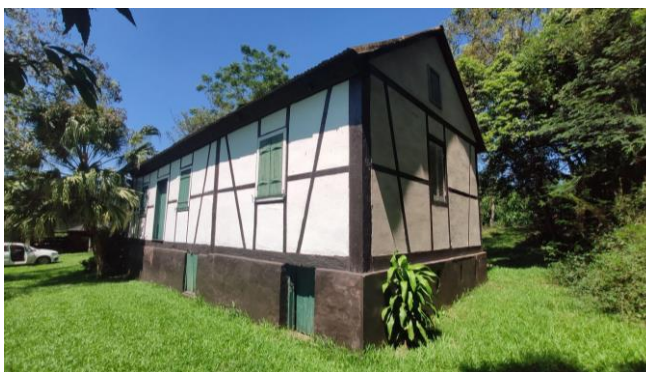
Figura 03: Fachada frontal e lateral oeste  
Data: 08.03.2024

**Edificação:** O acesso a ambas as partes da edificação acontece pela varanda. A parte em enxaimel possui na sua fachada sul uma porta que aparenta ser o acesso original (antes da ampliação), mas que atualmente está em desuso pois não possui escada de acesso até ela, uma vez que este volume está elevado do solo.

Parte norte (enxaimel): estrutura de madeira coberto por telhas francesas ( $\frac{2}{3}$  de parte) e telhas metálicas onduladas de folhas de zinco ( $\frac{1}{3}$  de parte), com formato de duas águas, uma voltada para a frente e outra para os fundos deste volume (norte e sul).

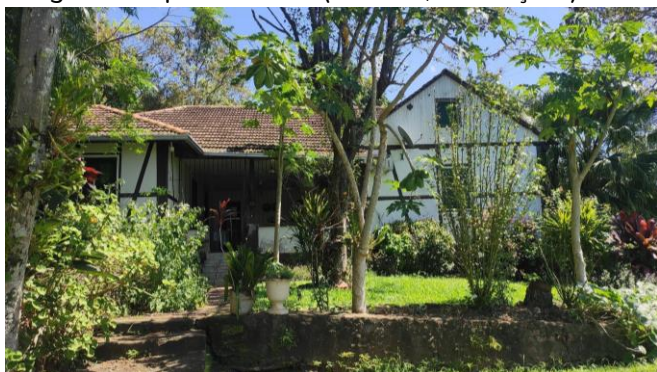
Figura 04: Ampliação  
Data: 08.03.2024

Parte sul (ampliação): Com estrutura de madeira coberto por telhas francesas, com formato de três águas.
